我が国の自然災害と防災・減災に向けて — 鋼管杭・鋼管矢板・鋼矢板が果たしてきた役割 —

2. 主要災害の社会への影響 鋼管杭・鋼管矢板・鋼矢板が果たした役割

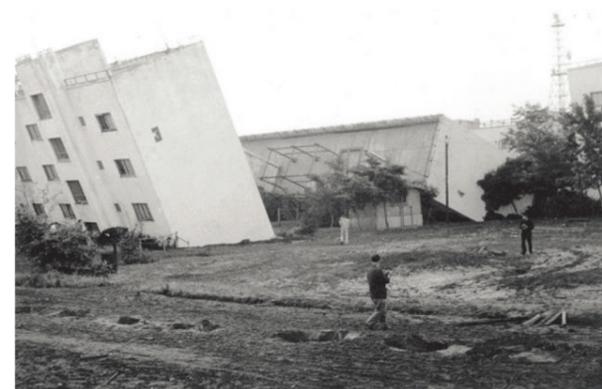
写真3.2.1 液状化により大きく傾斜した県営川岸町アパート3号棟（左）と4号棟（中央）。4号棟は転倒して屋上が見えている。外壁には亀裂ひとつ生じていない。

1,500余棟のRC建築のうち300棟以上が大きな被害を受けたが、189棟は上部構造にはまったく被害を受けず、そのまま沈下・傾斜した。そのうち、もっとも甚だしい被害例が、県営川岸町アパートである。信濃川左岸の河畔で液状化によって8棟のうち3棟が大きく傾き、うち1棟がほぼ横倒しとなった（写真3.2.1）。カラーテレビが普及しはじめた時期であったため衝撃的な記録映像が多く残る地震であり、専門家以外にも液状化による被害が認識された。

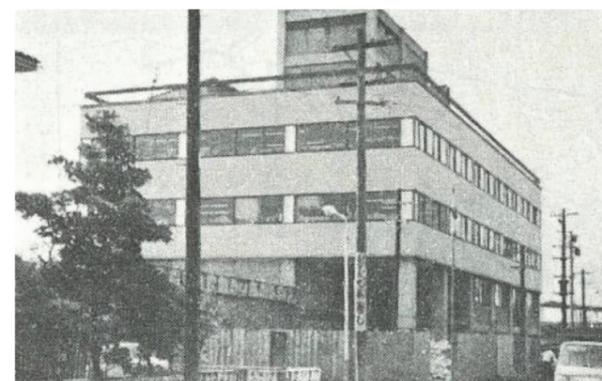
写真3.2.2 新潟総合通信部庁舎全景（かさ上げ前）

ン。被害状況は最大沈下量530mm、最大傾斜角1/40～1/50勾配であった。地震により生じた構造体のクラックは皆無だった。

そのうち、鋼管杭を建物下に圧入してかさ上げし、復旧した「新潟総合通信部庁舎」の例を紹介する（写真3.2.2）。

①被害はほかの建物と比べて少なく、そのまま使用しても耐えられないほどではない ②新しく建てなおす工費はかけたくない ③再度、この程度の被害を起こさないようにしたい、という条件から、工期・工費も考慮して「建物柱の基礎下に鋼管杭を圧入し、これを支持体として建物をかさ上げして定着する」工法が採用された(図3.2.1)。

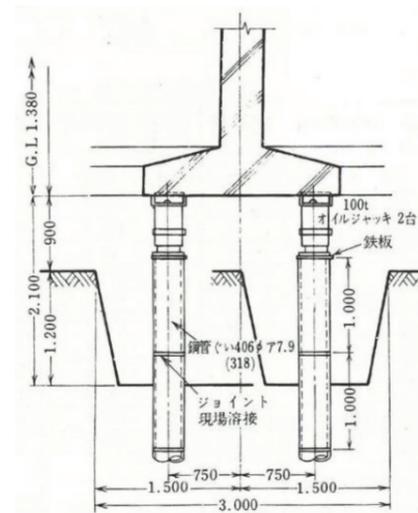
図3.2.1 鋼管圧入詳細図

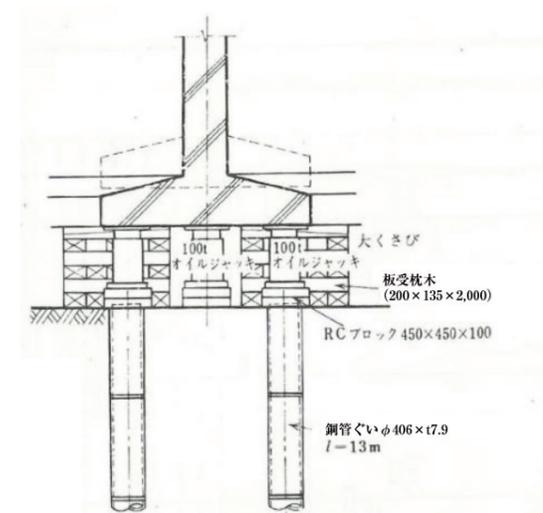
図3.2.2 仮受かさ上げ詳細図

期待せず、柱下の軸力に応じて新たに長さ1.0mの鋼管杭を継ぎながらジャッキで圧入した。杭頭部にコンクリートを打設して、建物かさ上げ時のジャッキ支点とした(図3.2.2)。

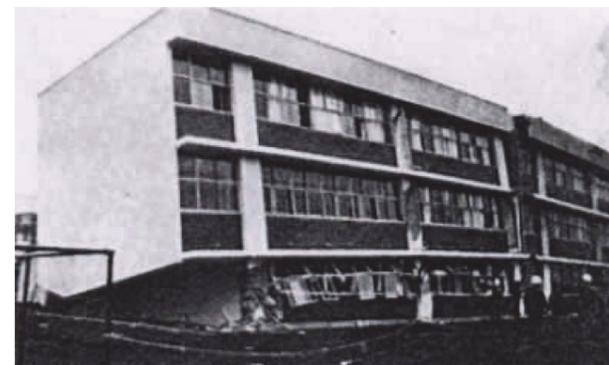
建物被害は全壊673棟、半壊3,004棟、一部損壊15,697棟にのぼった。特に青森県内では三沢商業高校(写真3.2.4)や八戸東高校、八戸工業高専、むつ市役所など、昭和30年代後半から建築された鉄筋コンクリート造の公共建築物の被害が目立ったことから、1971年には「建築基準法施行令」の改正および、「日本建築学会鉄筋コンクリート構造計算規準」が改定される契機となった。

写真3.2.4 三沢商業高校、1階柱せん断破壊(防災ネット東北(c)東北地方整備局)

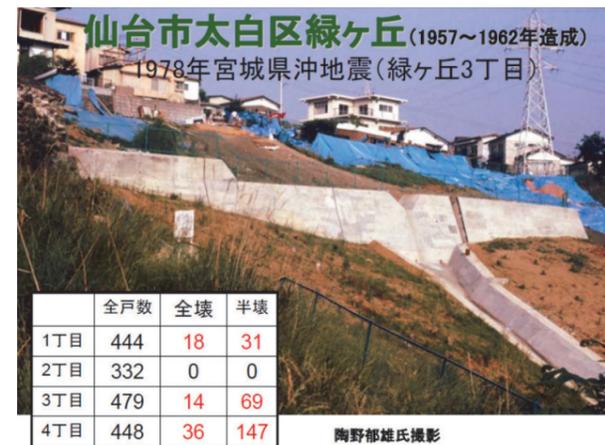
写真3.2.5 仙台市太白区緑ヶ丘の地すべり被害

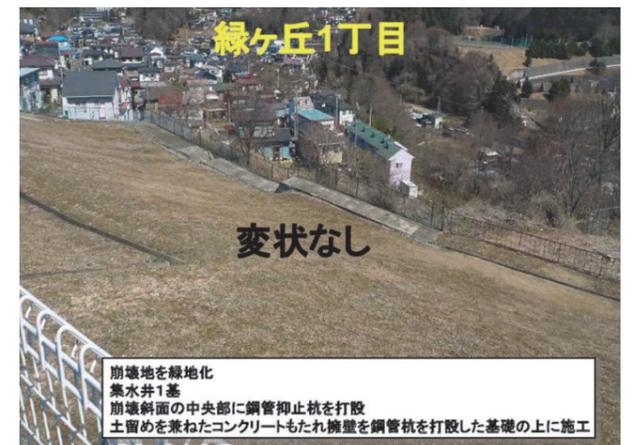
写真3.2.6 鋼管杭で対策し、東日本大震災による被害を回避した

一方、1960年以降に宅地造成された仙台市街中心部近郊丘陵地の住宅地では、盛土部の地すべり性変状が多数の箇所で見られた。その復旧対策として、崩壊地を緑地化し、鋼管杭を打

設した基礎の上に土留めを兼ねたコンクリートもたれ式擁壁を施工したエリアでは、2011年3月に発生した東北地方太平洋沖地震による被害はなかったと報告されている(写真3.2.6)。

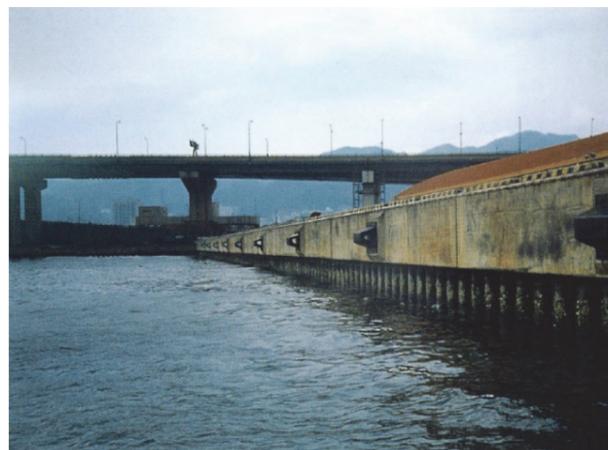
「摩耶埠頭第1突堤西岸壁(写真3.2.9)」は耐震護岸であり、水平設計震度が0.25まで高められていた。本突堤の付け根部近傍では図3.2.4に示すように、既設鋼板セル基礎の海側に押え盛土を置き、さらに斜杭式前面鋼管矢板横棧橋を新設した二重構造であった。また、突堤の先端寄りには陸側の置き鋼板セルと海側のケーソンを並べた非常に堅固な二重基礎岸壁で、これらは被災後も機能上まったく支障はなかった。しかしながら、上記の横棧橋とケーソンの接続部には不同沈下が生じ、コンクリートにも若干亀裂が生じていた。

写真3.2.9 摩耶埠頭西側岸壁(鋼管矢板岸壁【耐震岸壁】の変位はなく、機能上支障がない)

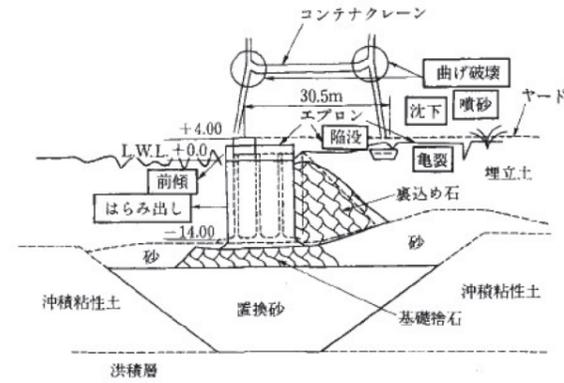
ケーソンによる重力式岸壁の被害模式図(断面図)を図3.2.3に示す。この種のケーソン式岸壁は、ポートアイランド、六甲アイランドで多用されており、甚大な被害を被ったが、栈橋式構造の被害が軽微であったことが特徴の一つとしてあげられる。

図3.2.3 ケーソンによる重力式岸壁の被害模式図*

ケーソン岸壁など重力式の基礎構造物では、自重による慣性力と液状化による流動圧が同時に作用し、ケーソン直下の地盤抵抗力を超えたことで岸壁の滑動や前傾が発生したため、背面地盤の大きな陥没という事態に至ったと推察

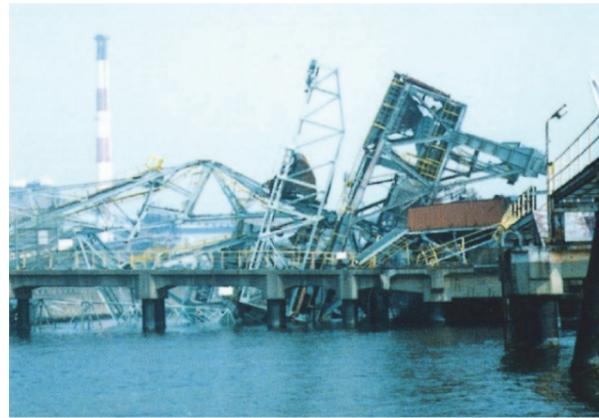
写真3.2.10 神戸製鋼所(尼崎)の栈橋式岸壁
アンダーローは倒壊しているが、カバー式の防食対策が施された鋼管杭式の栈橋は健全

なお、住吉浜のサイロ岸壁では、組杭中の1本が杭軸直角方向に破断する被害が1例あった。これは、腐食により鋼管の板厚が減厚したためと考えられ、古い時代の栈橋では防食対策が不十分であったことが推察される。重防食被覆、FRPカバーなどの新しい防食法や十分な腐食対策がとられている構造物では損傷はなく健全であった(写真3.2.10)。

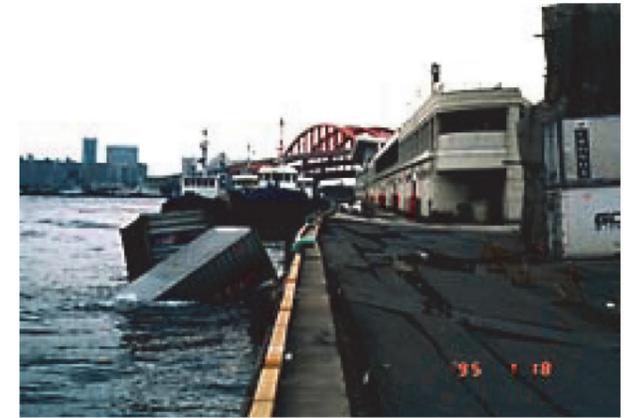
写真3.2.11 新港第4突堤(-12m岸壁)の被災状況

ポートアイランドへつながる新神戸大橋の付け根にある「新港第4突堤(-12m岸壁)」(写真3.2.11)は、国際旅客用バースとして使用されている。復旧は、スリップ内(突堤と突堤の間)であることから前面の水域の制約をうけること、背後に上屋が接近していることから、省スペースな対策として、既設のケーソンの前面に鋼管矢板を打設し、ケーソンとの間に水中コンクリートを間詰める工法とされた(図3.2.5)。

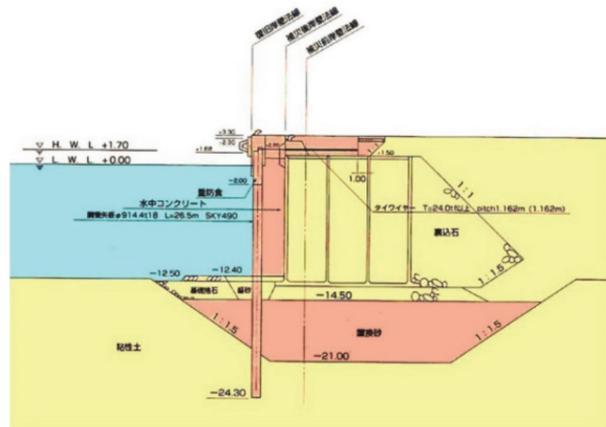
図3.2.5 新港第4突堤(-12m岸壁)の復旧断面

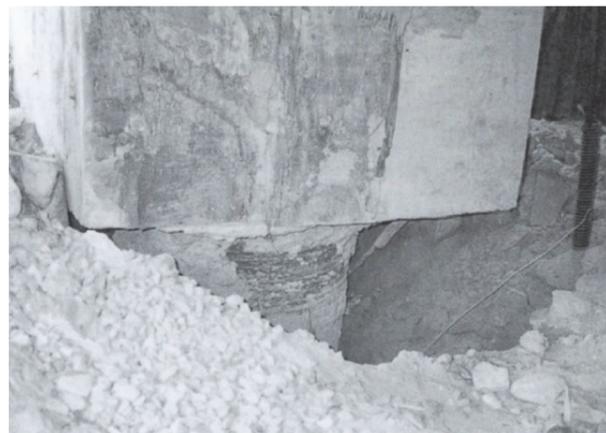
写真3.2.12 臨海部倉庫の露出した鋼管杭の杭頭部
〔周辺地盤が沈下し、杭頭部が露出していたが、外観上は鋼管杭に変状はみられない〕

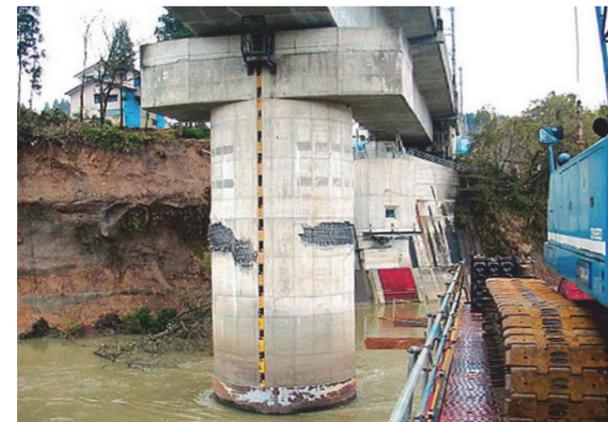
写真3.2.16 橋脚の被災状況

この地震で被害を受けた鉄道橋梁では、損傷した橋脚の周囲に鋼矢板による圧入連続壁を構築し、両者を一体化させることで耐震補強を実施した復旧事例がある(写真3.2.16, 写真3.2.17)。

打設された鋼矢板内部にはコンクリートが充填され一体化することで既設橋脚のせん断耐力および変形性能の向上が図られる。仮締切りと補強本体構造を兼ねる鋼矢板を、コンパクトな圧入機によって施工することで、大規模な仮設工が不要となり工期の短縮が図られた。

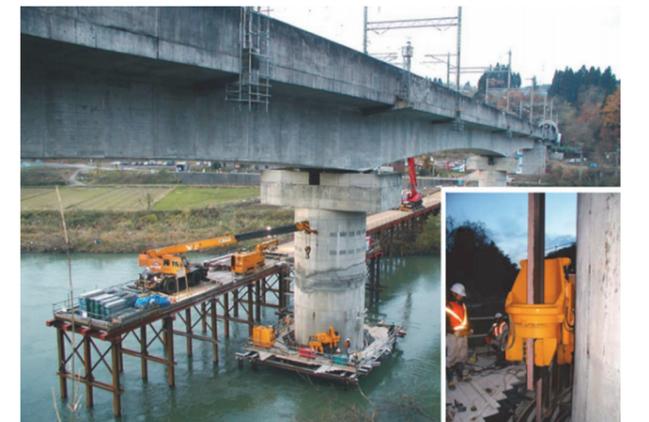
写真3.2.17 鋼矢板巻立て耐震補強工法の施工状況

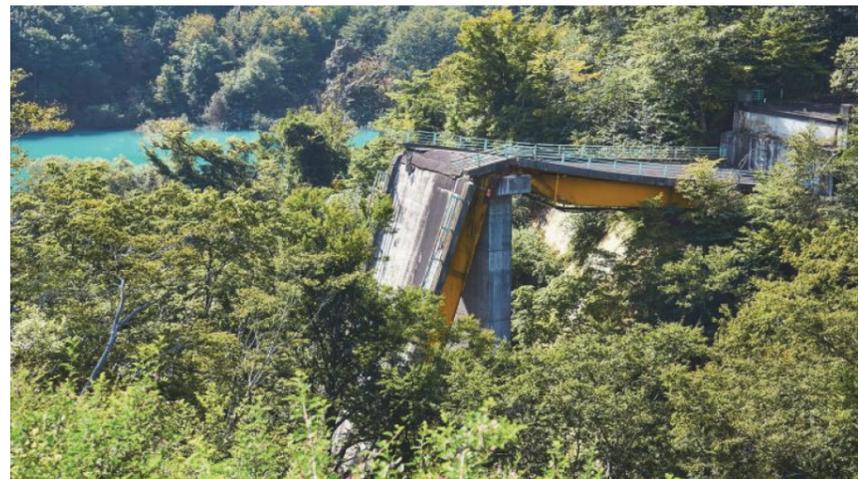
橋し(写真3.2.19)、その原因に注目が集まった。調査の結果、橋脚の地盤そのものが約10mにわたり地すべり性の移動を起こして崩壊したものと判明。落橋した橋は、2代目となる新橋が完成した後も災害遺構として保存されている。

写真3.2.19 災害遺構として落橋したまま保存される旧祭時大橋

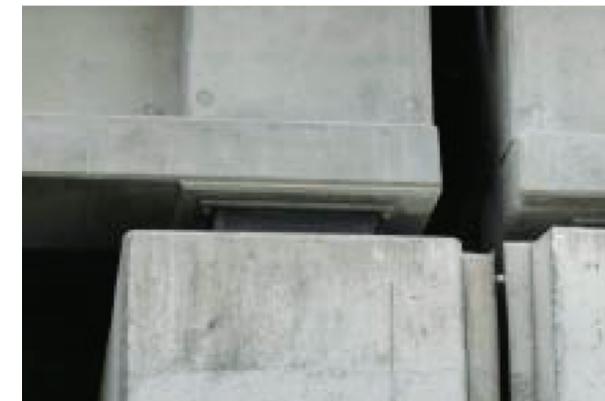
写真3.2.22 支承部の変形

れているが、基礎本体部に大きな変状は確認されておらず、ほぼ健全であった(写真3.2.22, 写真3.2.23)。

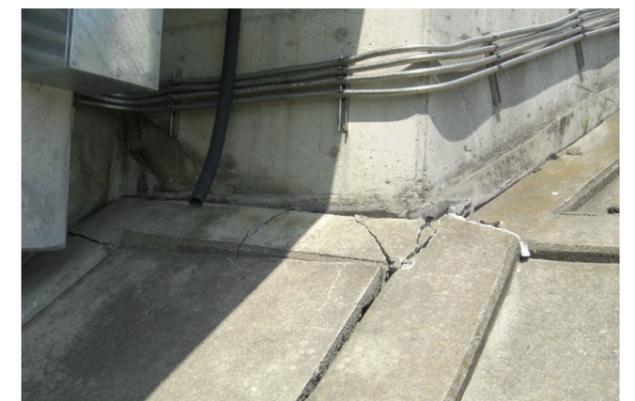
写真3.2.23 橋台法面のひび割れ

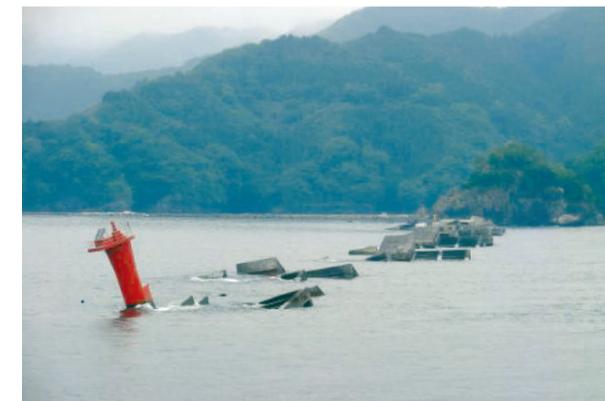
写真3.2.24 釜石湾口防波堤の被害

- ②建築物については、多くの地域で津波による建物の流出・転倒・崩壊・傾斜等の甚大な被害をもたらし、女川町では津波による杭基礎構造物の転倒被害も発生した(表3.2.4)。一方で、調査の結果、鋼管杭基礎を利用した建物の構造躯体に被害は確認されなかった。
- ③港湾構造物については、地震後の津波により防波堤や防潮堤は東北地方の多くの箇所倒壊等の大きな被害を受けた(写真3.2.24, 写真3.2.25)が、岸壁や護岸構造物の

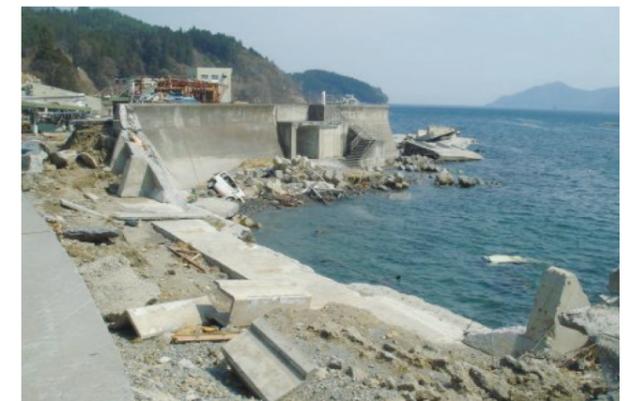
写真3.2.25 大船渡市三陸町の防潮堤被害

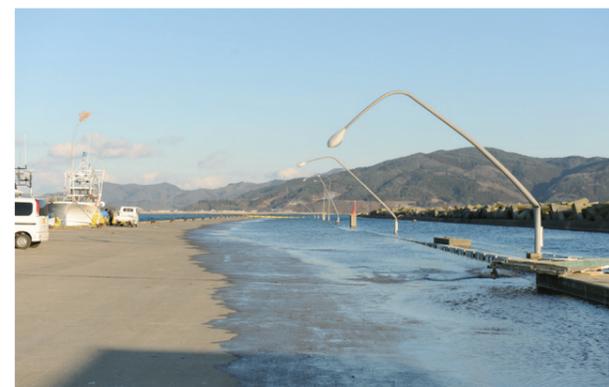
設計水深-7m岸壁(延長270m)、-6m岸壁(延長700m)では、全域で約1.15m沈下し、護岸前面の鋼矢板頭部変位は矢板法線の出入りが最大46cmで海側にはらみ出した。また、エプロン部も陥没し、常時冠水状態となった(写真3.2.26)。

写真3.2.26 設計水深-7m岸壁 被災被災状況

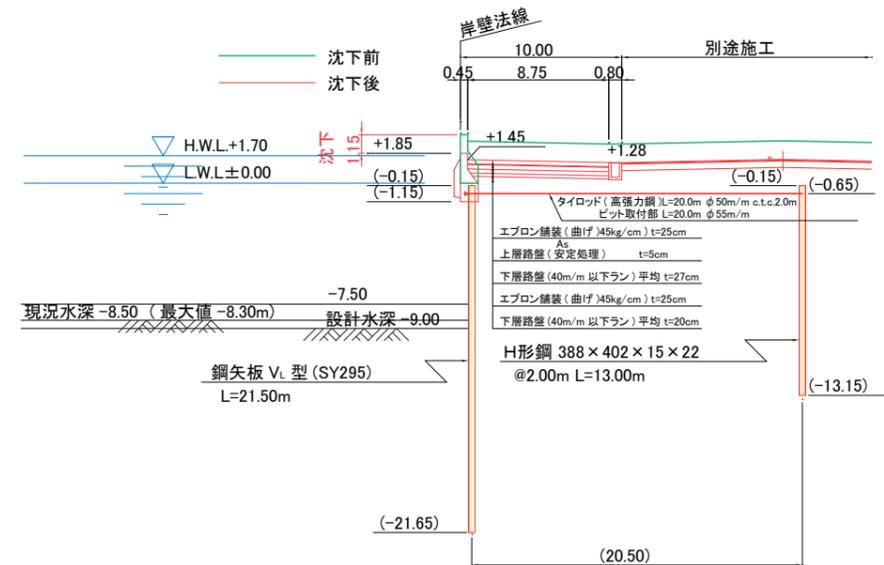
図3.2.9 設計水深-7m岸壁 被災断面図

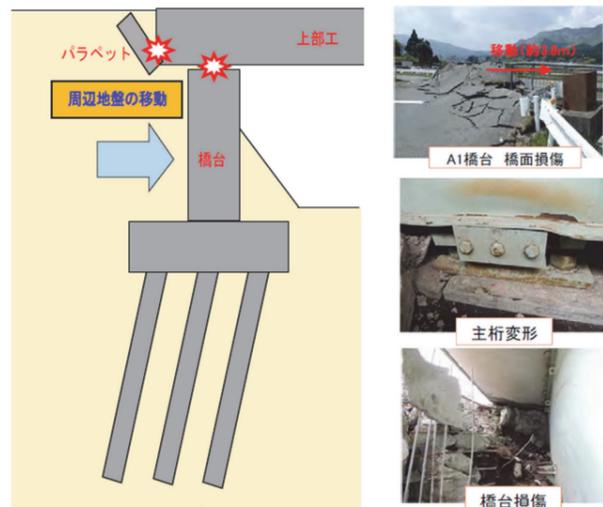
●被災メカニズム——橋梁周辺の地盤が地震により大規模移動し、橋台が前面に押し出されることで、上部工と支承本体が断裂、パラベットや主桁が損傷した(図3.2.15)。

図3.2.15 大正橋の被災状況

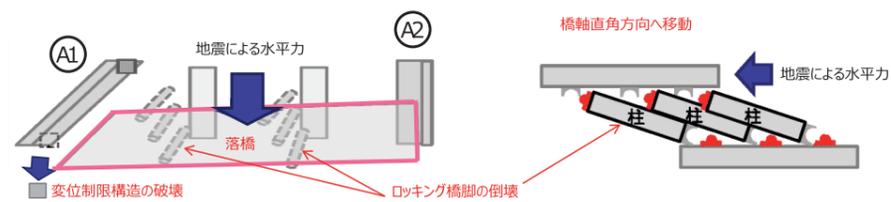
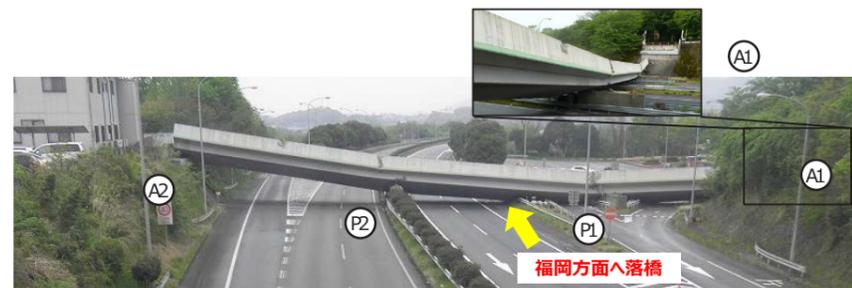
●被災メカニズム——大きな地震力により、A1橋台部に設置されていた変位制限構造が破壊され、水平方向の地震

力に対して抵抗できないロッキングピアが、上部工の橋軸直角方向への移動により、鉛直支持を失い落橋した(図3.2.17, 写真3.2.33)。

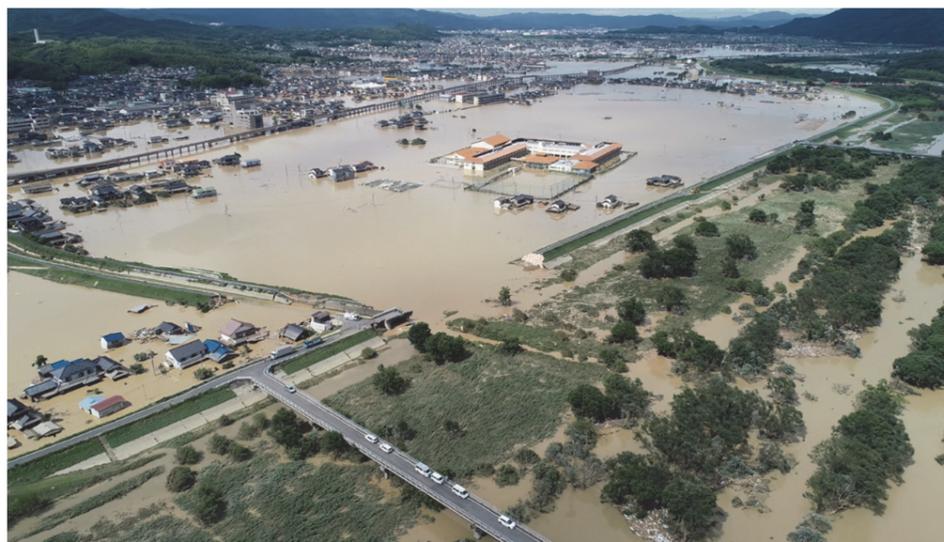
写真3.2.36 決壊した小田川の堤防(国土交通省中国地方整備局)

豪雨により高梁川の水位が高くなり、その影響を受けたバックウォーター現象により、小田川の堤防は支川高馬川合流点で約100mにわたり決壊した。そのほかにも8カ所で堤防が決壊し、4カ所で越水したことで、浸水面積は1,200ha、浸水戸数は4,600棟におよんだ(写真3.2.36)。氾濫水は高梁川と小田川の堤防に囲まれた閉鎖型の氾濫原に流れ込んだことから逃げ場を失い、浸水深は最大5mにも
