# 東日本大震災 災害復旧現場レポート

～あれから1年 被災地区から、いま～

# 東日本大震災 調査報告

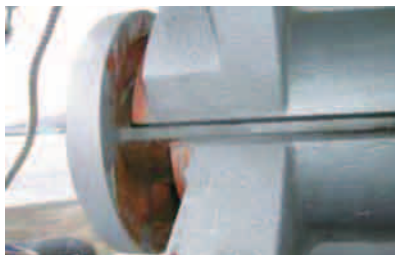
2径間連続トラスの中間支点であるP3橋脚部において、固定ピン支承の上沓と下沓が水平方向に約60mmズレている。

上沓と下沓でズレを生じたP3橋脚

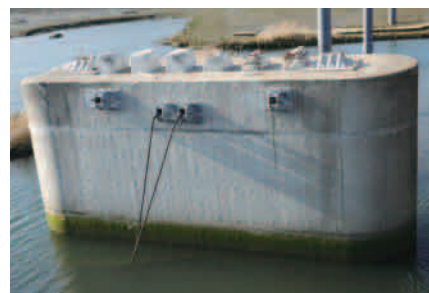
現在も、落橋部の下部工であるA1橋台とP1、P2橋脚には、落橋防止装置であったPCケーブルとブラケットが破断したままの状態に残っている。想定外の津波の威力から、自然災害の恐ろしさをまざまざと感じさせる痕跡となっている。

落橋による傷あとを残しつつも基礎としては健全性を保ったP2橋脚

ただし、現況復旧となった場合でも、落橋部分の残存橋脚は補修工事を行うことで使用が可能だという。鋼管杭基礎の高耐力と災害への強靱さを発揮した事例となるのではないだろうか。

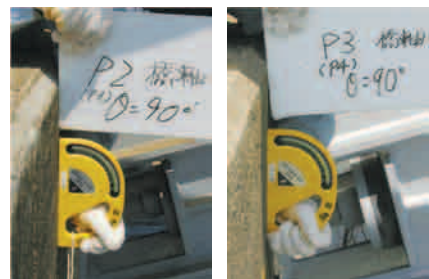
その結果、水位が高くて計測できなかったP1橋脚以外は橋軸方向、および直角方向ともにすべて、ズレや傾きは確認されなかった。地震、および津波に下部工が耐え、健全性を保ったのは次のことが要因として挙げられる。

水平器による測定で橋軸・直角とも90度を計測

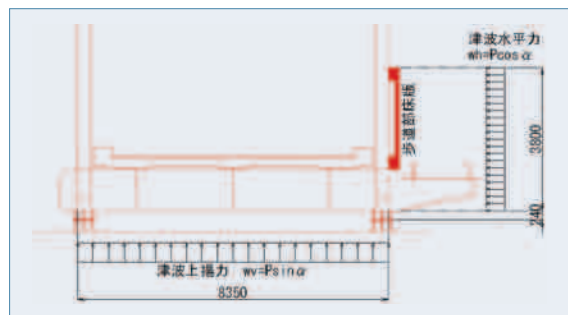
が張り出しており、落橋しなかった箇所でも広範囲に歩道部床版がめくれあがっていた。この、床版のめくれあがりにより津波の水平力が増大し、浸水による橋梁上部工の上揚力と合わせて流失という結果になったものと考えられている。

歩道部床版のめくれあがりによる影響について

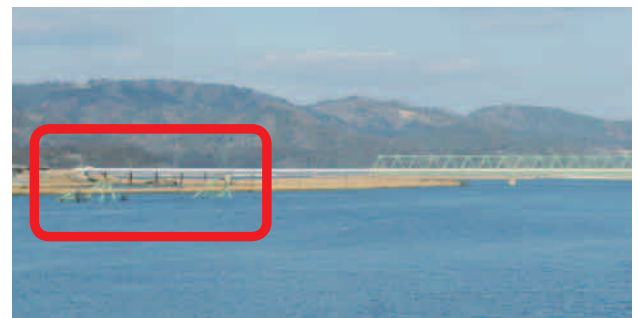
ラスを流失。落橋したトラス桁は、現在でも700m上流の河中に没したままとなっており、津波の外力のすさまじさを追体験させる。その他、損傷個所の所見は、次のとおりであった。

上流700mには流失したトラスが残る

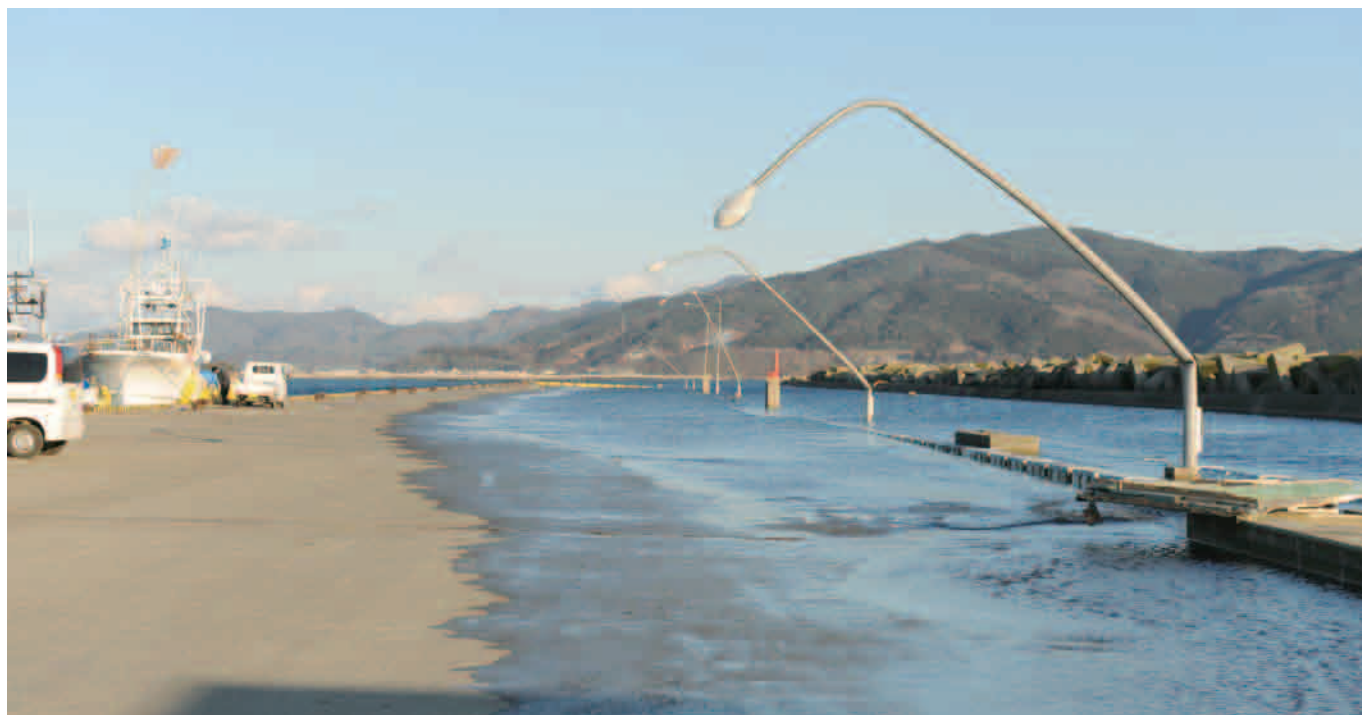
満潮時には半ば水没する-7m栈橋の現況

一方、本港の海側には休憩・出漁準備用の係船施設である-7m栈橋がある。総延長718mとなるこの施設も、全体で約1.4mの沈下を起こしている。沈下による影響は漁港施設内で最も深刻で、満潮時には栈橋の半分近くが水没してしまう状態が続いている。

当施設の復旧についても、必要な箇所には鋼管杭基礎の新規打設を行い、その上で沈下した栈橋天端の嵩上げを行う工法などが検討されている。

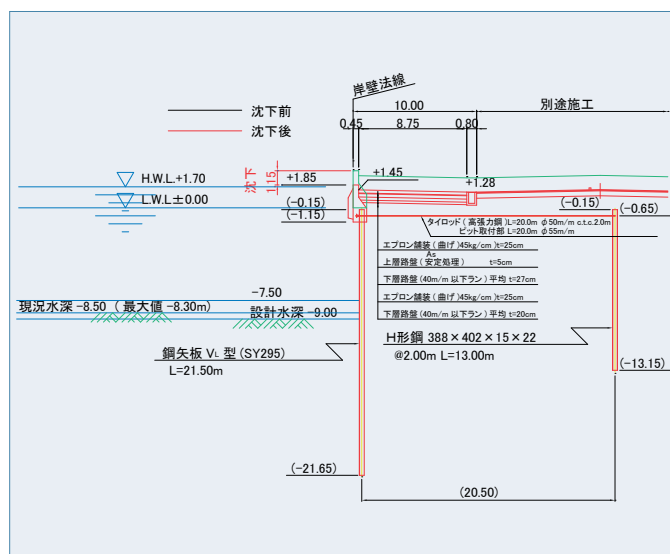
-7m岸壁被災断面図

本港西側に延長270mの規模で位置する-7m岸壁は、その全域で約1.15mの沈下を引き起こしている。

護岸前面の鋼矢板頭部変位は、矢板法線の出入りが全体で46cmで海側へのはらみ出しという状態になっている。また、エプロン部も陥没しており、常時冠水状態となっている。

今後の復旧工事としては、沈下部の嵩上げを基本とした原形復旧が行われ

る予定である。その中で、法線ズレを起こしている鋼矢板については既存の矢板よりも若干前出しでの新設が、また、陥没しているエプロン部へは鋼管杭の新設が検討されている。

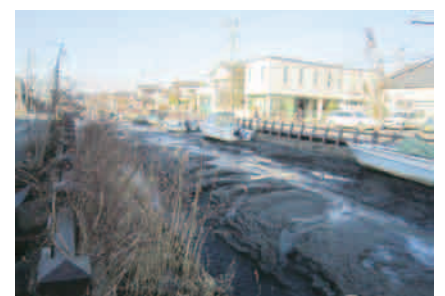
震災直後 河床隆起の状況

小野川の川底は噴出した土砂で完全に閉塞され、停泊していたボート類が完全に座礁状態となったほか流水もどこおるありさまとなった。護岸については最大で2mも川側へ移動したという被害状況であった。

この付近の国道356号線の大部分は、明治期まで利根川の堤防であった。そのため、今回、被災を受けた地帯は昔は河川敷だったという地盤成因上のもろさがあり、大きく長い地震の揺れから液状化が発生した。小野川兩岸の地盤では側方流動が発生、護岸の押し出し倒壊と、河床の隆起を加速したものと推測されている。

災害復旧に向けて、まず取られたのは河床掘削である。河川内にバックホーが投入され、流量確保のための滯筋が応急的に掘られた。

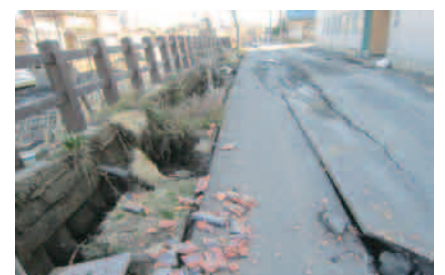
震災直後 護岸損壊の状況

その上で河川断面の決め方として、今後の民地の復興計画を想定に、4m道路を確保する位置に新設護岸を設定。災害復旧工事の最終目的とは、従来の流量確保を目指した河道掘削のため、護岸築造には鋼材を土留めとして利用し、もっとも短時間で河床の掘削に工程を移すことのできる鋼矢板の打設による施工が採用された。コンクリート系の工法であれば一定の養生期間が必要であるが、鋼矢板であれば打設直後から河川機能回復のための掘削が可能になるからという判断である。

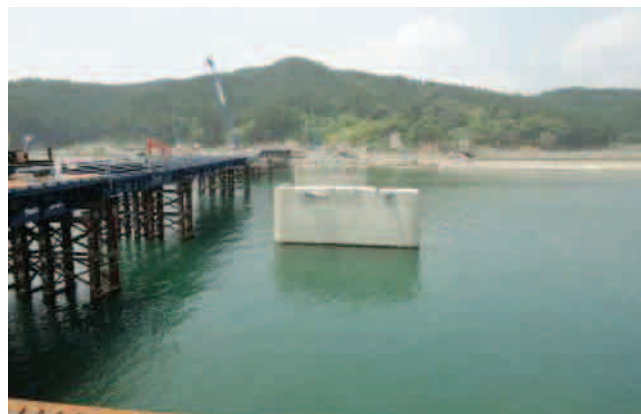
写真2.1.1 気仙大橋

また、津波により上部工・下部工が流失した橋梁（気仙大橋（写真2.1.1）、小泉大橋（写真2.1.2）、外尾川橋、歌津大橋（写真2.1.3）、新北上大橋、鹿行大橋等）はあったものの、地震のみによる基礎本体の損傷は軽微であったものと推測される。

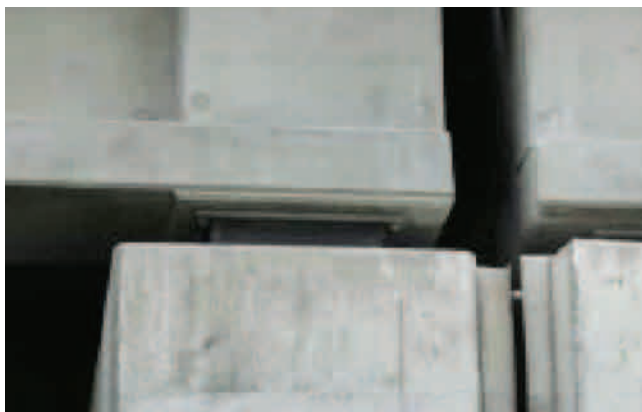
今回の鋼管杭基礎、鋼管矢板基礎の調査においても、支承部の変形（写真2.1.4）、橋台部での堤防法面のひび割れ（写真2.1.5）、桁端部でのずれ（写真2.1.6）は若干確認されているが、基礎本体部に大きな変状は見られておらず、ほぼ健全であったと考えられる（写真2.1.7～写真2.1.9）。

写真2.1.4 支承部の変形

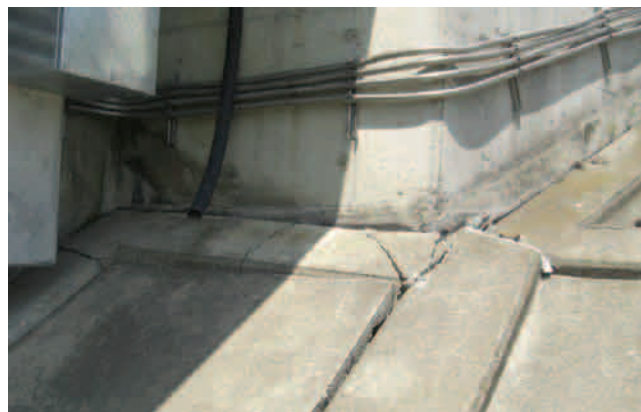
写真2.1.5 橋台法面のひびわれ

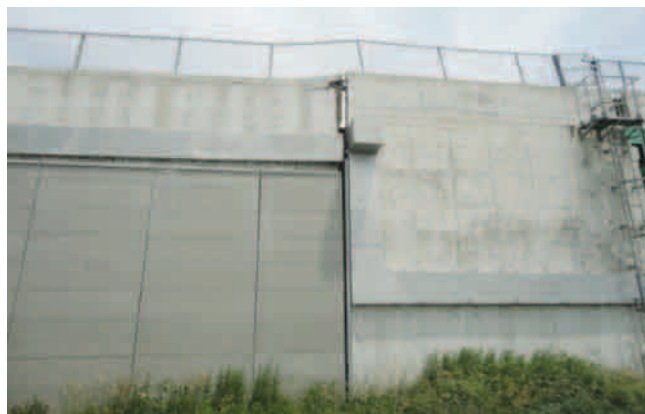
写真2.1.6 桁端部でのずれ

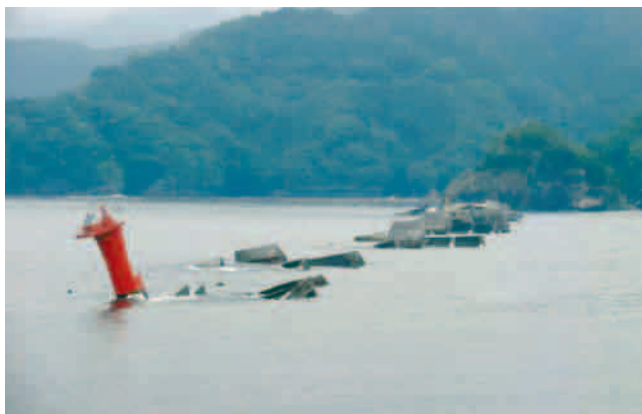
東北地方の多くの箇所で、防波堤や防潮堤が倒壊する等の大きな被害が見受けられた（写真2.2.1、写真2.2.2）。また、津波によって多くの船舶が漂流して港湾施設に衝突したり、陸上に乗り上げる等の被害が発生したり（写真2.2.3）、港湾域の工場等で被害が出ていた（写真2.2.4）。一方、岸壁や護岸構造物の被害は防波堤に比べると限定的であった。

写真2.2.1 釜石湾口防波堤の被害\*

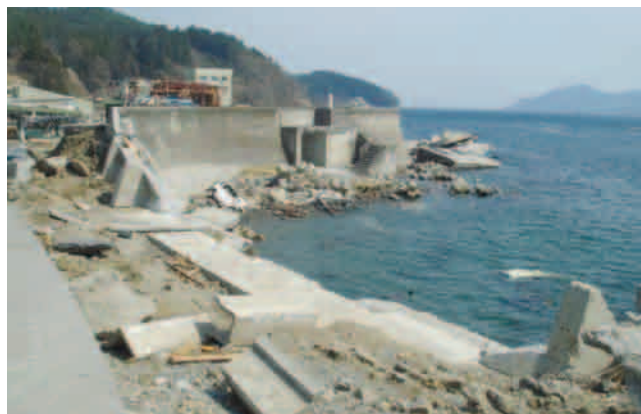
写真2.2.2 大船渡市三陸町の防潮堤被害\*

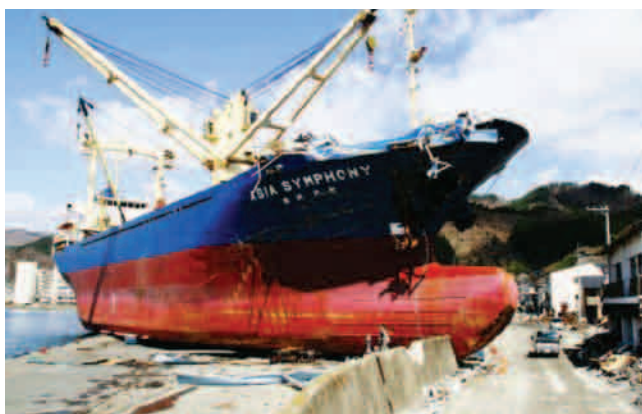
写真2.2.3 岸壁に打ち上げられたタンカー（釜石市）\*

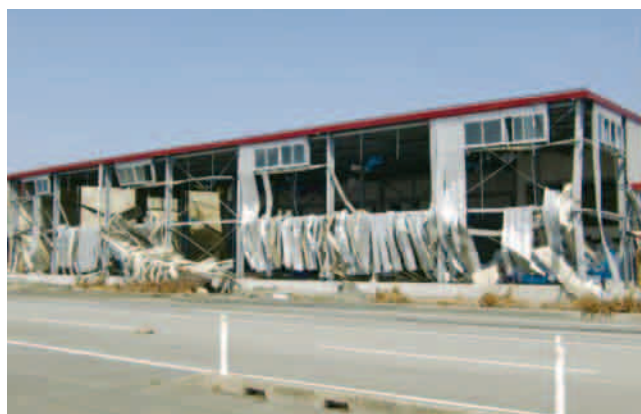
写真2.2.4 石巻漁港の工場被害\*

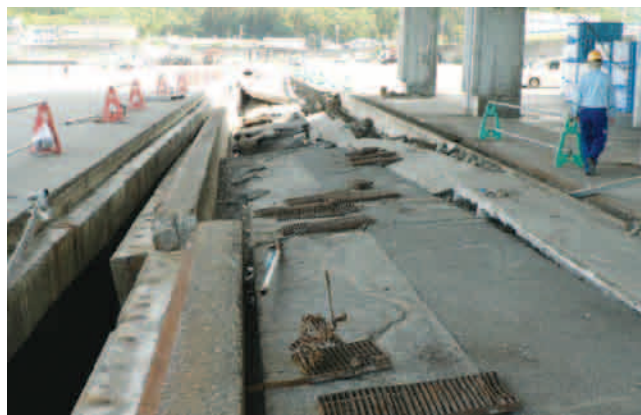
久慈漁港はブロック積み護岸を鋼管杭栈橋で前出した船着き場と鋼矢板による護岸で構成されている。鋼矢板護岸は隅角部で被災が見られた。船着き場では、渡版が半数以上落下しており、一部区間のブロック積みが前傾し背面が陥没していた（写真2.2.5）。また、鋼管杭の防食工（モルタル被覆）のFRPカバーの脱落が見受けられた。

写真2.2.5 久慈漁港；渡版落下・背面陥没

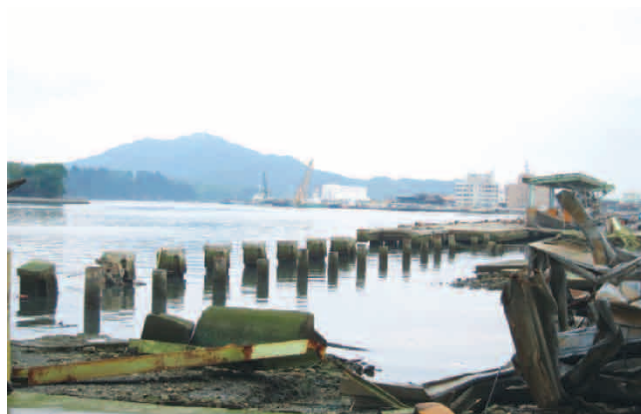
気仙沼漁港については魚市場周辺で調査を実施した。気仙沼漁港は約70cmの地盤沈下が発生した地域である。栈橋の上部工が流出しており、背後地は浸水している。栈橋は海側から陸側にかけて3列の構造であると思われるが、海側から1列目は水没しており状況を確認することはできない。2列目は杭頭部に上部工が残っているが、3列目は上部工が流出して、鋼管杭頭部が露出している。また、3列目の鋼管杭頭部の標高が高く、他とは構造が異なっていると考えられる（写真2.2.6）。

写真2.2.6 気仙沼漁港；栈橋上部工の流出

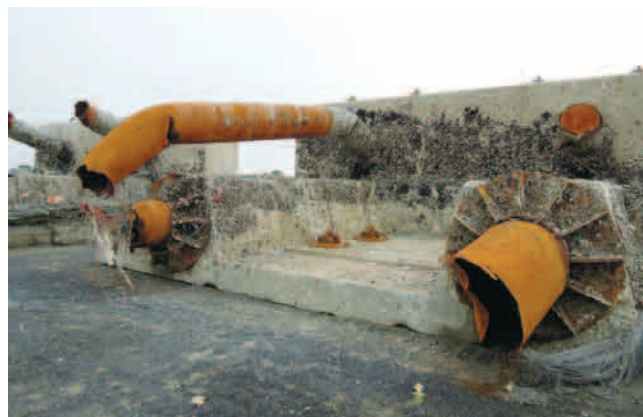
東波除堤は、鋼管杭基礎にカーテンウォール式の壁が乗っている構造だったが、設計で想定した波力を大きく上回る津波の第一波と、その後の引き波の威力で鋼管杭が破断し、138mの波除堤のうち約100mが流失して海中に水没してしまった。

東波除堤の一部は被災しており、カーテン式構造が陸上に引き上げられていた（写真2.2.7）。被災状況であるが、カーテン側の鋼管杭はカーテンウォールの下部で破断している。後面の斜杭は座屈を生じているものや、中詰めコンクリート部で破断しているものもある。想定外の大きさの津波による被災と思われる。

写真2.2.7 石巻漁港：波除堤の鋼管杭破断状況

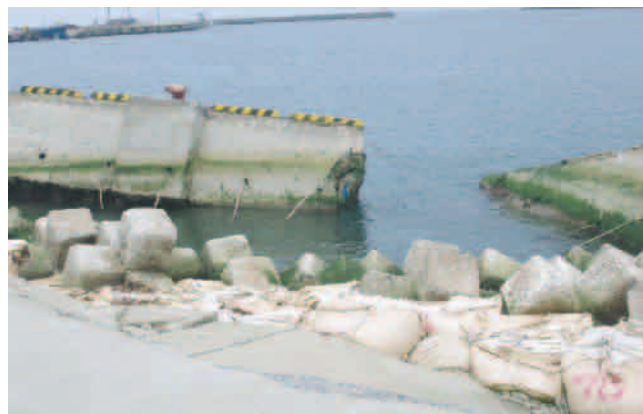
鋼矢板岸壁の海側へのはらみ出しと背後地盤の流出が見られた。約2mピッチで設けられたタイワイヤーが破断しており、鋼矢板の爪が離脱している。本地点では、地震によるタイワイヤーの破断により鋼矢板岸壁が海側へはらみ出し、さらに津波の洗掘により土砂流出が起こり、被害が拡大したものと推察される（写真2.2.8）。

写真2.2.8 相馬港1号埠頭：直線部の破損・洗掘

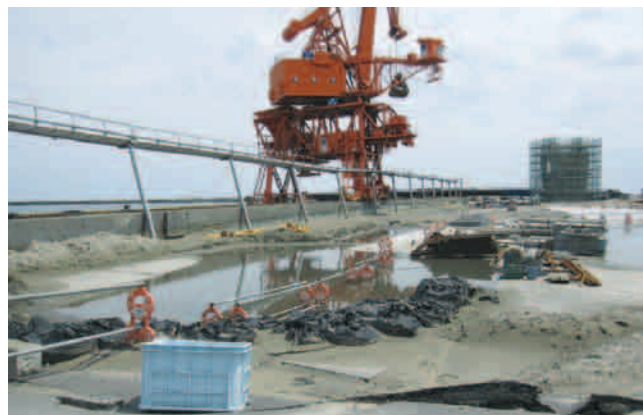
東側岸壁では、法線のはらみ出し（最大50cm程度）の発生および、埠頭内地盤の液状化により、石炭用アンローダーの陸側レール背後において地盤沈下や、1m程度の段差が観察された。また、クレーンケーブルダクト支柱の傾斜が見られた（写真2.2.9）。

写真2.2.9 小名浜港第3埠頭：岸壁背面の液状化

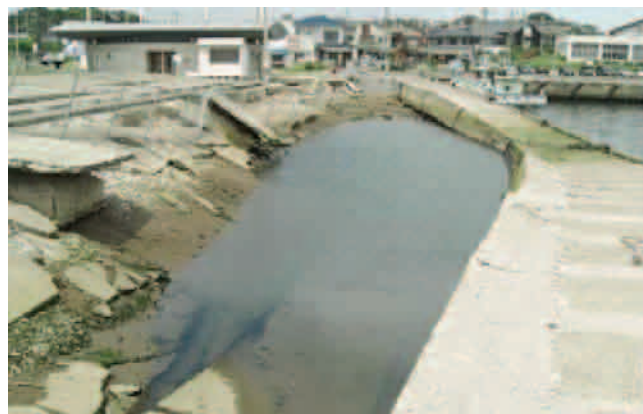
那珂川左岸の開口部奥に位置する那珂湊漁港では、矢板式岸壁のはらみ出しが確認された（写真2.2.10）。背面の舗装部分は水没しており、津波によって裏込め部が洗い出されたと推察される。また、上部工が傾斜し目地部も開いていた。

写真2.2.10 那珂湊漁港：鋼矢板岸壁のはらみ出し

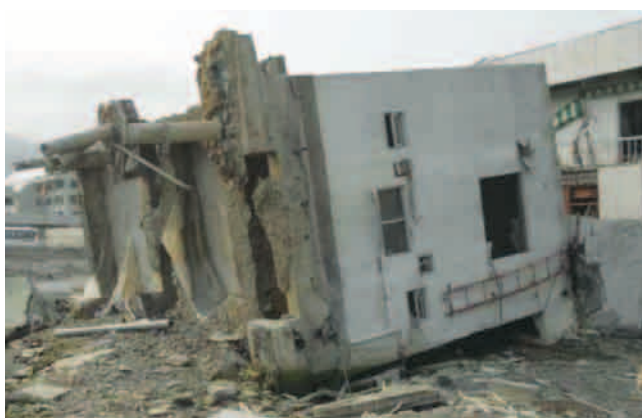
今回の地震では、比較的震源に近い地域において非常に大きな地動加速度が観測されたが、建物倒壊等の被害は比較的少なかった。一方、東日本の太平洋沿岸部各地で観測された大津波は、多くの地域で建物の流出・転倒・崩壊・傾斜等、甚大な被害をもたらした。特に宮城県牡鹿郡女川町においては、杭基礎構造のRC造・S造建物が転倒・移動するという被災事例も発生した（写真2.3.1）。

写真2.3.1 津波により転倒したRC造建物

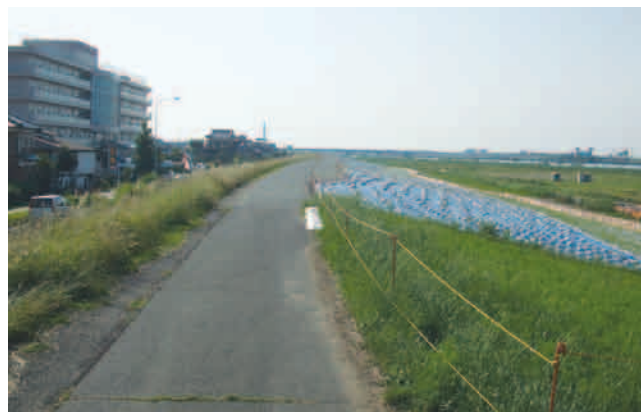
図2.4.2に記載した4箇所で沈下や崩壊が発生し、応急復旧が行われていた。写真2.4.2に状況を示す。

写真2.4.2 利根川右岸39.0km近傍

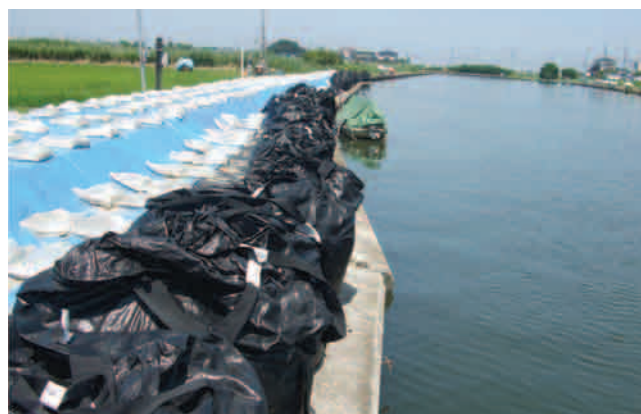
液状化による填砂の痕跡が認められ、鋼矢板護岸は前面にはらみ出し、護岸背面の堤防盛土は沈下していた（写真2.4.3）。

写真2.4.3 横利根川
