東日本大震災  
1次調査報告書

平成23年10月

一般社団法人 鋼管杭・鋼矢板技術協会

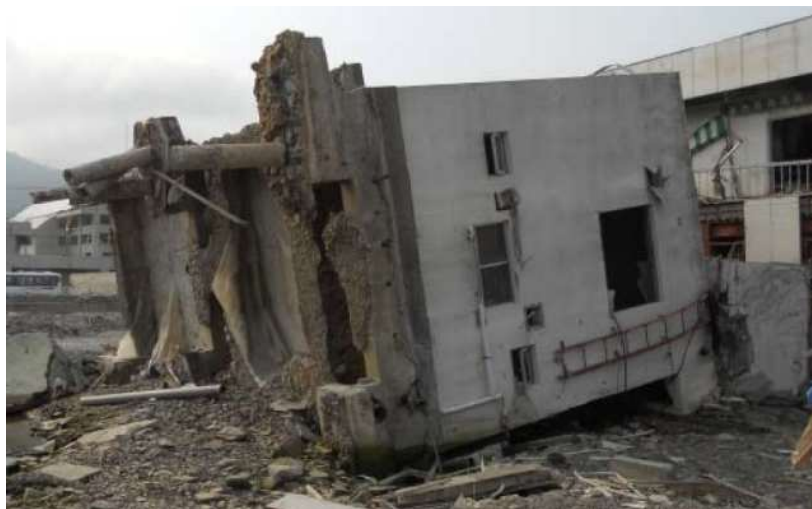
これに対して、今回の地震に伴って発生し、東日本の太平洋沿岸部各地で 2m 強～12m 弱の波高が観測された大津波は、東北地方から関東地方を中心に、多くの地域で建物の流出・転倒・移動・崩壊・傾斜、漂流物の衝突も含めた外壁や開口部の破壊・内外装材の破壊・流出等、甚大な被害をもたらした。特に宮城県牡鹿郡女川町においては、杭基礎構造の RC 造・S 造建物が転倒・移動するという被災事例も発生している(写真 3.2.1)。

写真 3.2.1 津波により転倒した RC 造建物（女川町）

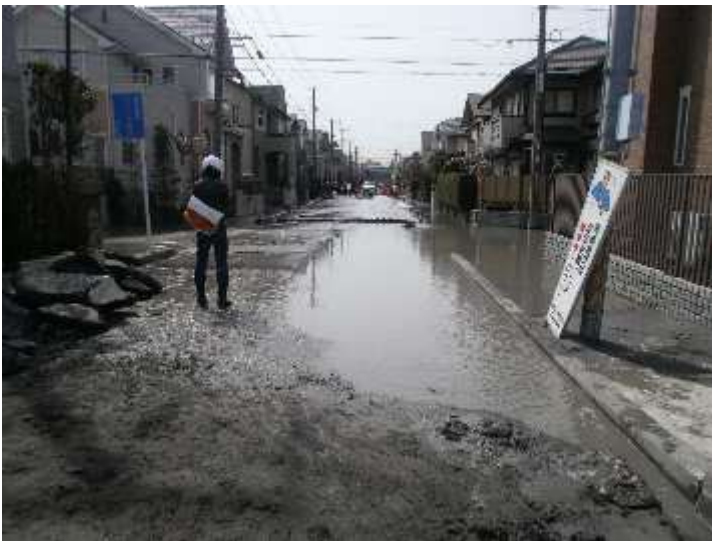
写真 3.2.6 液状化による被害⑤  
(噴砂と水道管の破断：浦安市舞浜)

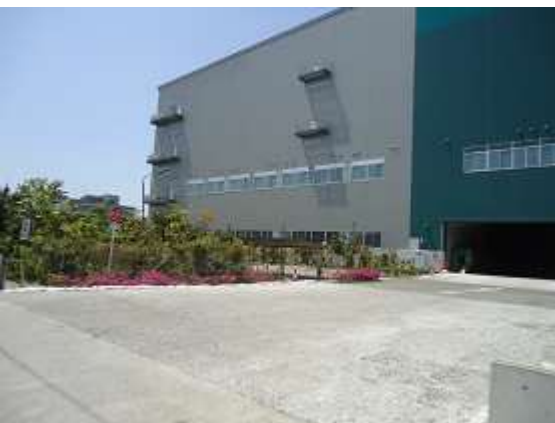
ただし、支持地盤まで基礎杭を設置した建物については、沈下・傾斜・構造躯体の損傷等の被害は発生していない(写真 3.2.8～3.2.9)。

写真 3.2.8 支持地盤まで基礎杭を設置した建物① (浦安市千鳥)

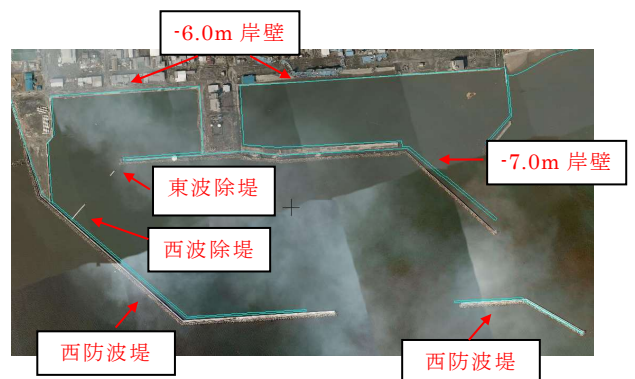
写真 3.3.18 石巻漁港平面図 1)

石巻漁港は約 70cm の地盤沈下が発生した地域である。写真 3.3.18 に示すように西防波堤、西波除堤、東波除堤、岸壁からなる。構造形式は防波堤が消波ブロック被覆堤、波除堤がカーテン式、-7.0m 岸壁が直杭式横棧橋である。東波除堤の一部は被災しており、カーテン式構造が陸上に引き上げられていた (写真 3.3.19 参照)。図 3.3.3 はそのカーテン式波除堤の標準断面図を示したものである。前面のカーテン側の直杭にはφ700×t7 とφ700×t9 の鋼管杭が使用されている。後面の斜杭にはφ700×t11 の鋼管杭が使用されており、上部工底面下約 2.1m の区間には重防食が施されている。被災状況であるが、カーテン側の鋼管杭はカーテンウォールの下部で破断している。後面の斜杭は座屈を生じ

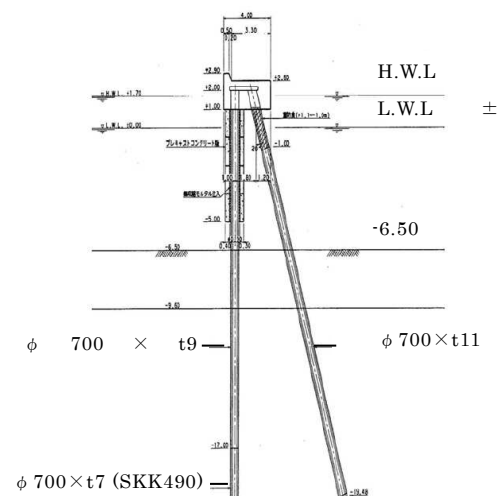
図 3.3.3 東波除堤標準断面図 2)

ているものや、中詰めコンクリート部で破断しているものもある。想定外の大きさの津波による被災と思われるが、原因究明が必要である。

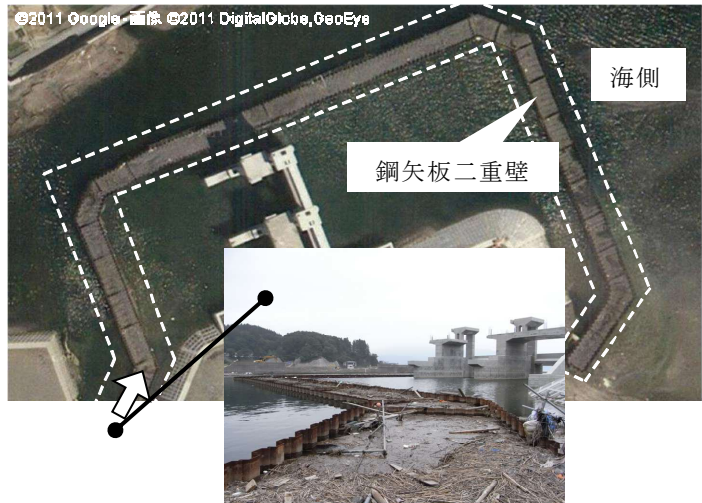
写真3.4.11に示すように、二重締切り内部の中詰土は津波により若干洗掘・流出した箇所も見られたが、二重締切り堤の鋼矢板およびタイロッドには損傷が見られなかった。周辺の堤防や構造物は津波により流され壊滅状態であることに対し、本二重締切り堤は構造

写真 3.4.11 二重鋼矢板仮締切り堤<sup>4)</sup>  
(調査対象①(山田町)、鋼矢板損傷なし)

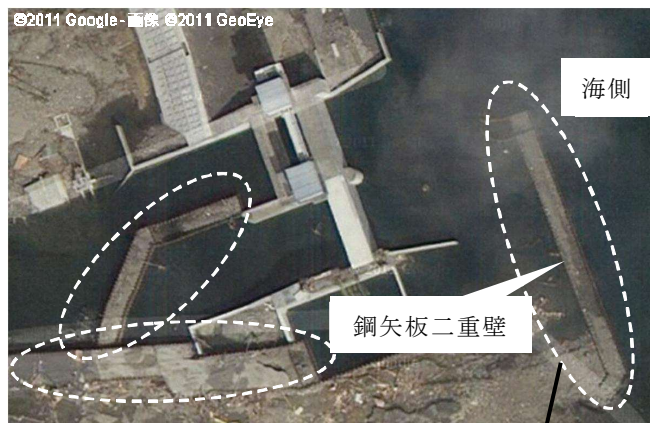
水門より海側の締切り堤についても、一部建設途中で中詰めされていないと思われる部分を除き、写真3.4.12に示すように、鋼矢板およびタイロッドは健全であった。水門内側よりも津波の影響を大きく受けており、中詰土については一様に1m程度洗掘されていた。また、締切り堤の外側の水深を計測したところ、締切り堤の両側で水深に差があることが分かった(写真3.4.12)。津波の影響より、海側の海底面が大きく洗掘されており、少なくとも内・外の差である2m程度の洗掘を受けたことが想定される(内側も洗掘されている場合、外側の洗掘度がさらに大きい可能性も考えられる)。

写真 3.4.12 二重鋼矢板仮締切り堤<sup>4)</sup>  
(調査対象②(釜石市)、鋼矢板損傷なし)

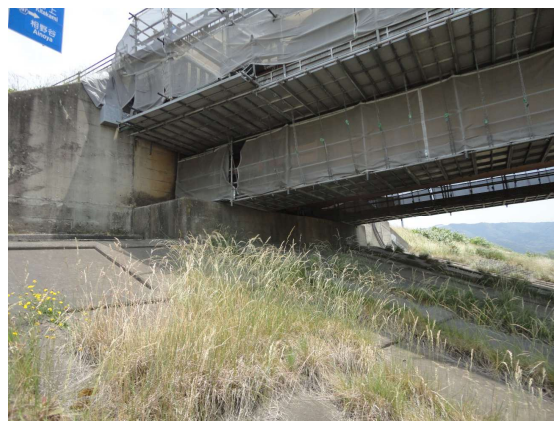
詳細写真4(震災によりP4ピンの支承損傷:補修中)

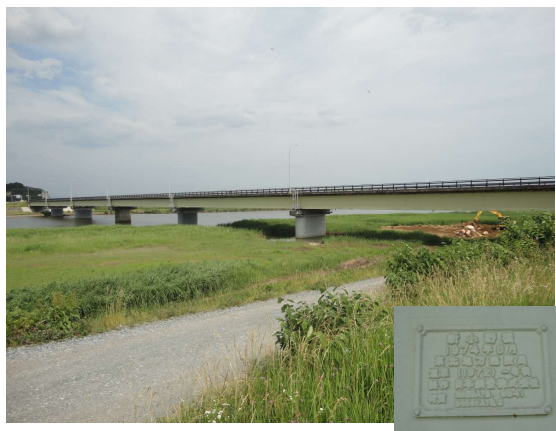
### 詳細写真3(橋台部損傷無し、前面コンクリート損傷無し)

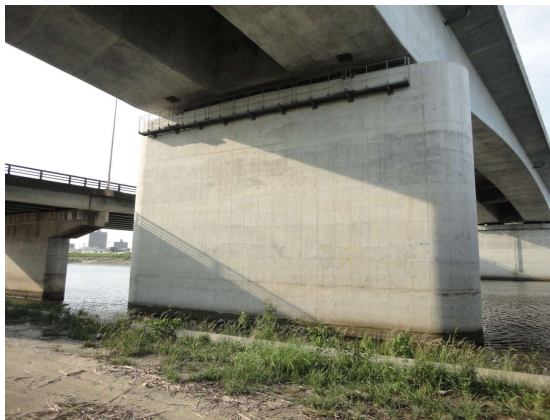
#### 詳細写真4 (P44支承部損傷無し)

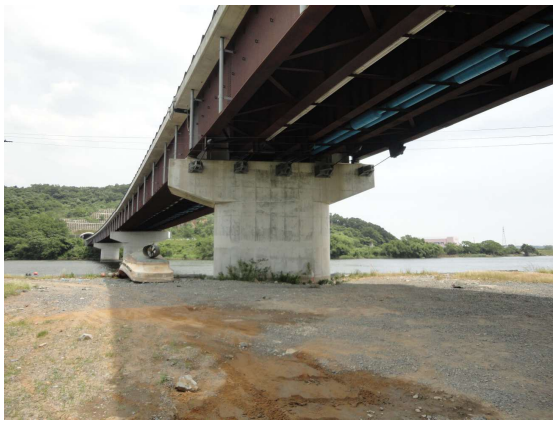
#### 詳細写真4(P9支承部損傷無し)

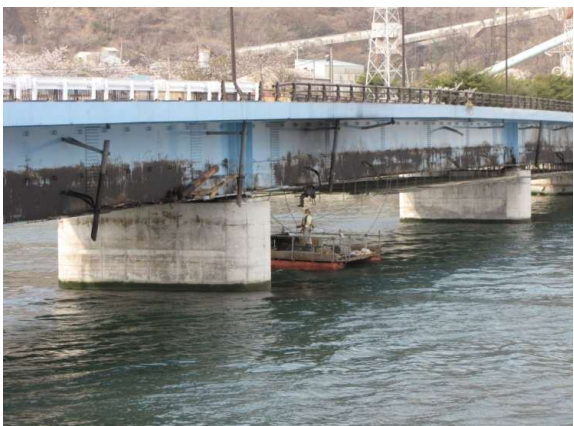
詳細写真4(桁端部の損傷無し)

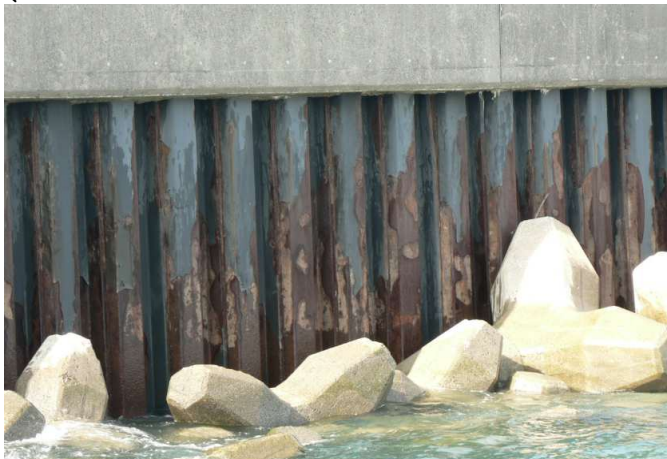
日頃よりの波の影響で重防食が剥がれている

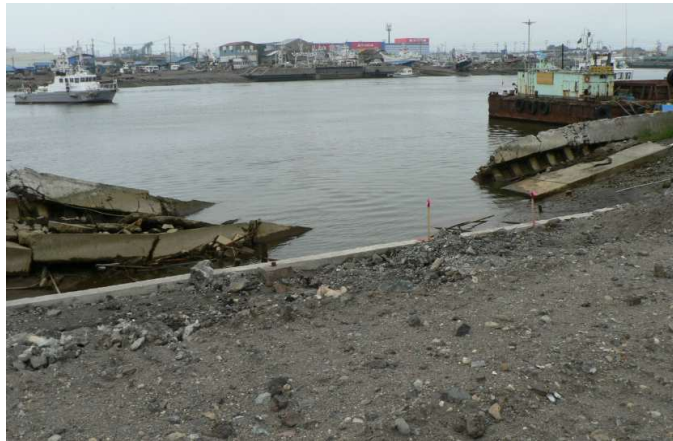
控え式鋼矢板岸壁  
このみ損傷。

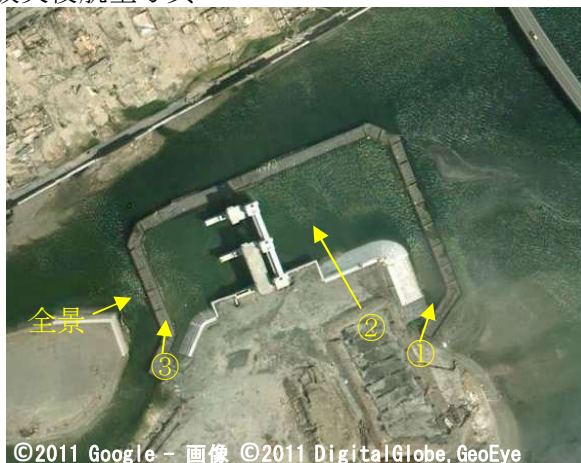
詳細写真3 (地点③、二重壁は損傷なし)
