# 鋼矢板二重壁を用いた 河川堤防の長期安定性に関する現地調査

鋼矢板技術委員会／河川堤防小委員会

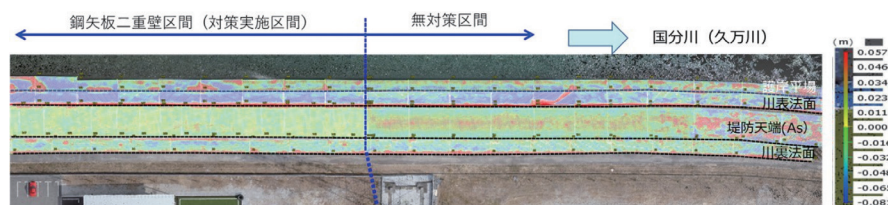
図5 地表面不陸測定状況 (区間①)

#### a) 区間①（鋼矢板二重壁・無対策）図5

対策区間では、堤防天端のグラデーションの差異からも分かるように、不陸（凹凸）の差はほとんど生じていなかった。堤防天端高の不陸が少ないことから、対策後に沈下が生じている可能性は小さく、堤防天端高を維持していることが確認された。

一方で、無対策区間では、堤防天端は中央付近の高さが高く（暖色系）、川表法面および川裏法面付近の高さが低く（寒色系）、不陸の差が大きいことが確認された。

なお、対策区間では、川裏法面で暖色系と寒色系の差の大きい箇所が部分的に見られるが、これは上述の外観調査により、川裏法面が沈下したもので、鋼矢板に支持された堤防天端との間に相対的に段差・沈下が確認された箇所であると考えられる。

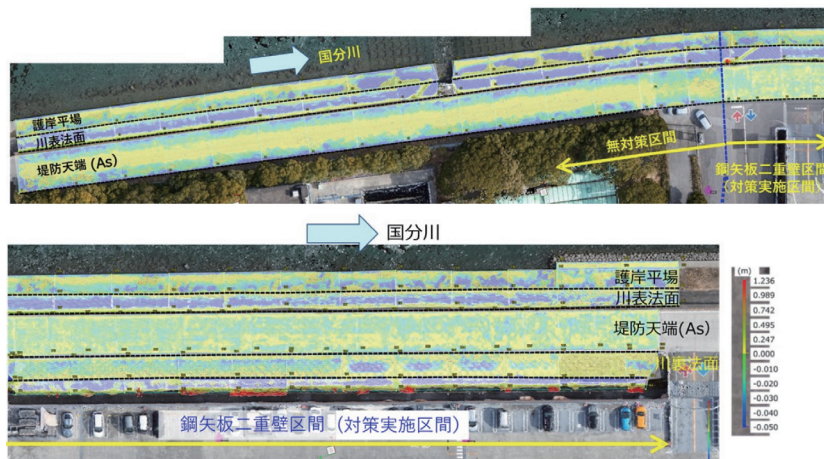
図6 地表面不陸測定状況 (区間②)

#### b) 区間②（鋼矢板二重壁・無対策）図6

区間②は、区間①の調査結果とほぼ同様であった。

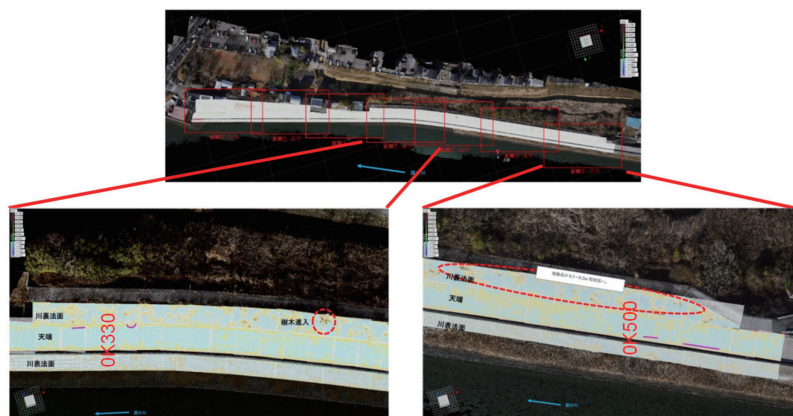
図7 地表面不陸測定状況 (区間③)

### c) 区間③ (鋼矢板二重壁) 図7

対策区間では、堤防天端は全体に特徴的な凹凸面は確認されず、不陸の差は小さく、堤防天端高を維持していることが確認された。

なお、川裏法肩付近では区間①同様に、鋼矢板に支持された堤防天端との間に相対的に段差・沈下が発生していることが考えられる。

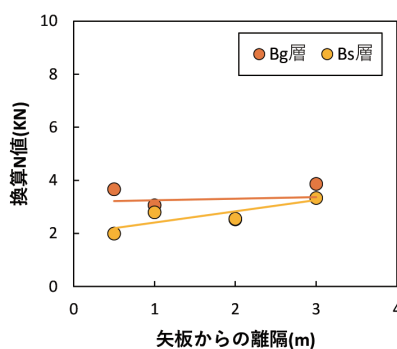
図10 No.1の横断方向の換算N値

No.1・2(横断方向)の結果(図10～11)について、Bg層・Bs層ともに、堤体の幅方向に対して地盤強度に多少のばらつきは見られるが、大きな強度変化は確認されず、鋼矢板周辺で地盤の緩みは発生していなかった。

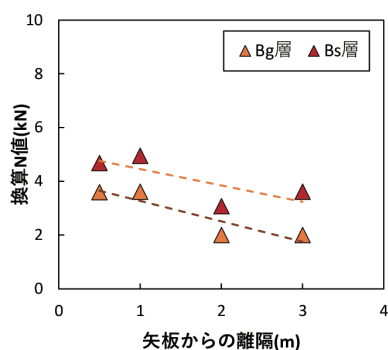
図12 No.3の横断方向の換算N値

No.3(横断方向)(図12)においても、各層において堤体の幅方向に対しての地盤強度の変化は確認されなかった。

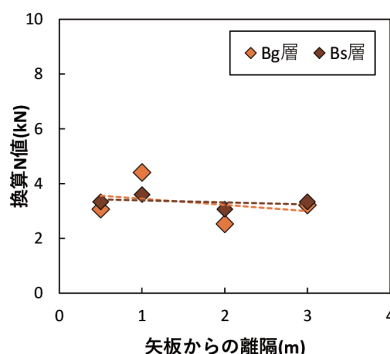
図13 No.4の横断方向の換算N値

No.4(横断方向)(図13)においては、上記と同じく、各層において鋼矢板周辺での地盤の緩みは確認されなかった。また、対策境界部で実施したNo.4(縦断方向)(図14)においても、各層で地盤の強度分布に大きな差異は見られ

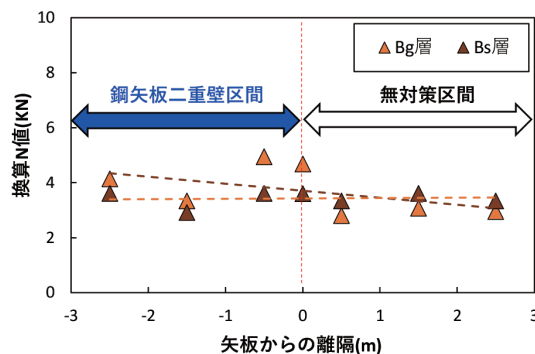
図14 No.4の縦断方向の換算N値

ず、対策境界部での地盤の局所的な緩みは見られなかった。

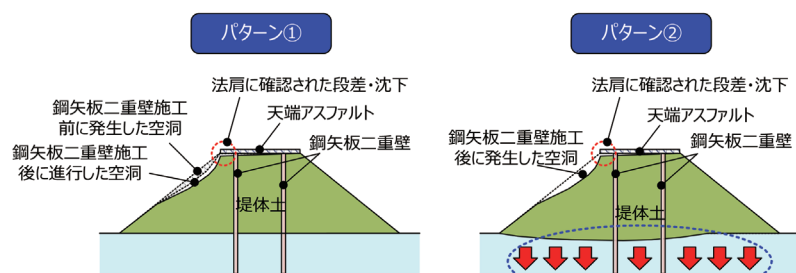
図15 段差・沈下の変状発生メカニズム

対策区間における、川裏法面の段差・沈下の変状メカニズムとして、図15の2つのパターンが考えられる。

・パターン①：鋼矢板二重壁の施工

前に、既に川裏法面背面に堤体盛土の体積圧縮沈下による空洞が形成され、その後、川裏法面背面の空洞が進行し、天端と法面の相対沈下が発生した

・パターン②：軟弱な粘性土(Ac層)の圧密沈下に伴い、鋼矢板の抜け上がりが発生し、川裏法面に段差・沈下が発生した

そこで、本メカニズムを把握するため、基礎地盤の圧密特性を、サンプリング・圧密試験により確認した。対象は、当該地に分布する軟弱な粘性土(Ac2層)である。圧密試験結果より、Ac2層の圧密降伏応力 $p_c$ は314kN/m<sup>2</sup>、盛土後の有効土被り圧よりも大きく、過圧密状態にあると考えられ、築堤盛土による圧密沈下は生じなかったと考えられる。

よって、鋼矢板二重壁の施工後の圧密沈下は発生していないと推察され、パターン②の鋼矢板の抜け上がりによる変状は発生しておらず、パターン①の盛土の体積圧縮沈下と考えられる<sup>8)</sup>。
