明日を築く43

杭基礎の
耐震問題を
めぐって――

钢管杭協会機関誌

湾岸に結ぶ 首都高速葛飾江戸川線に 34基の 鋼管矢板基礎

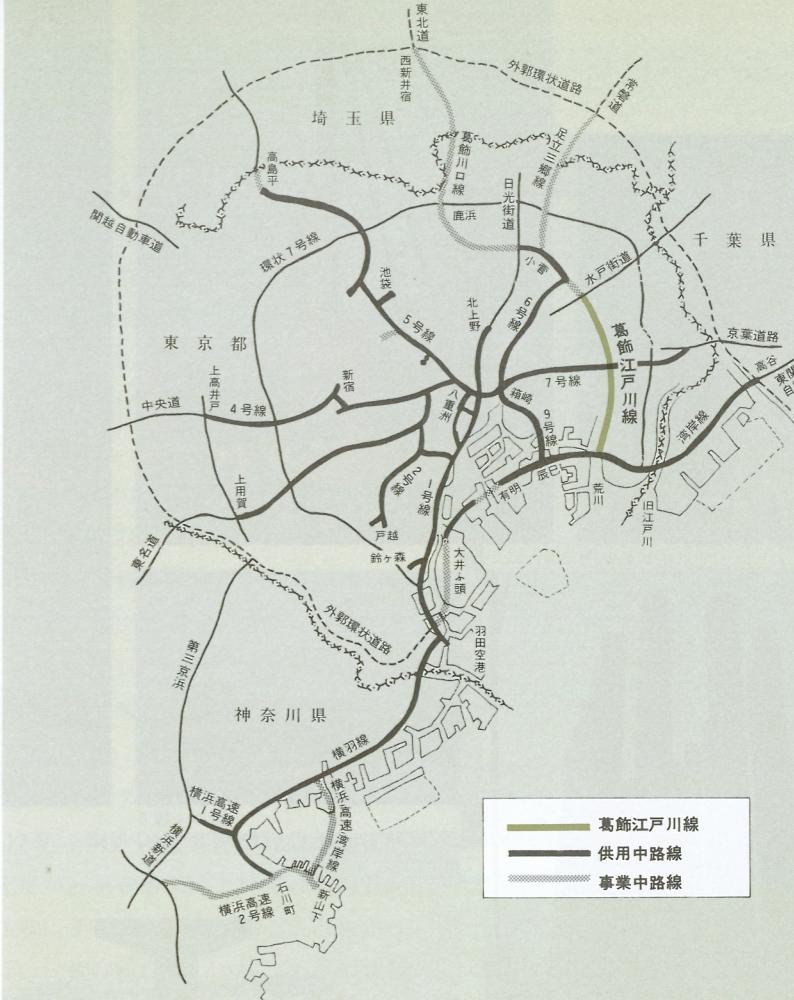
図-1 首都高速道路路線図

この中堤上に建設のすすむ首都高速葛飾江戸川線(K-E線)は、都市高速道路6号線と接続し、ここを起点として綾瀬川左岸沿いに南下し、中川との合流点付近で荒川左岸堤(荒川と中川との中堤)上に入り、さらに南下し、その突堤部付近で中川をわたり、江戸川区葛西沖埋立地で高速湾岸線に接続

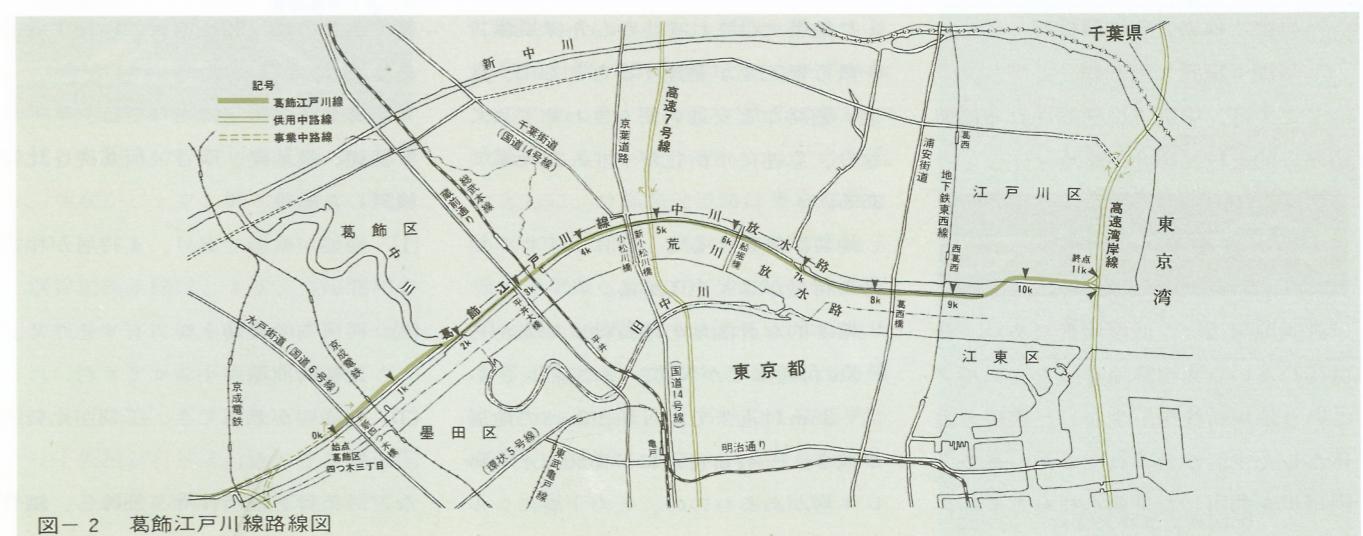
図-2 葛飾江戸川線路線図

- 区間：起点 葛飾区四つ木3丁目 終点 江戸川区小島町1丁目
- 延長：約11.2km
- 道路規格：第2種第2級
- 設計速度：60km/h
- 幅員：20.5m
- 車線数：4車線
- 構造：高架構造
上部構造；3径間連続鋼箱桁橋

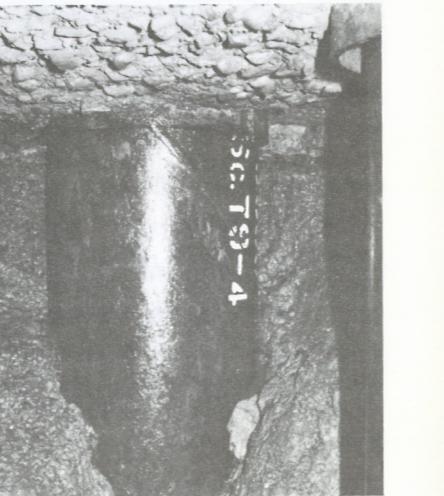
写真① 浦河高等学校

岸田 浦河で興味深かったのは、钢管杭協会とポールパイル協会の両方にご協力いただき、すぐ近くの建物で钢管杭（浦河高等学校：写真①参照）とコンクリート杭（浦河小学校：写真②参照）の調査ができたことです。

鋼管杭については、フーチングの一部に施工が原因と思われる被害が見られただけで、鋼管杭そのものは十分に耐力を發揮し、“地震に強い鋼管杭”を実証しました。

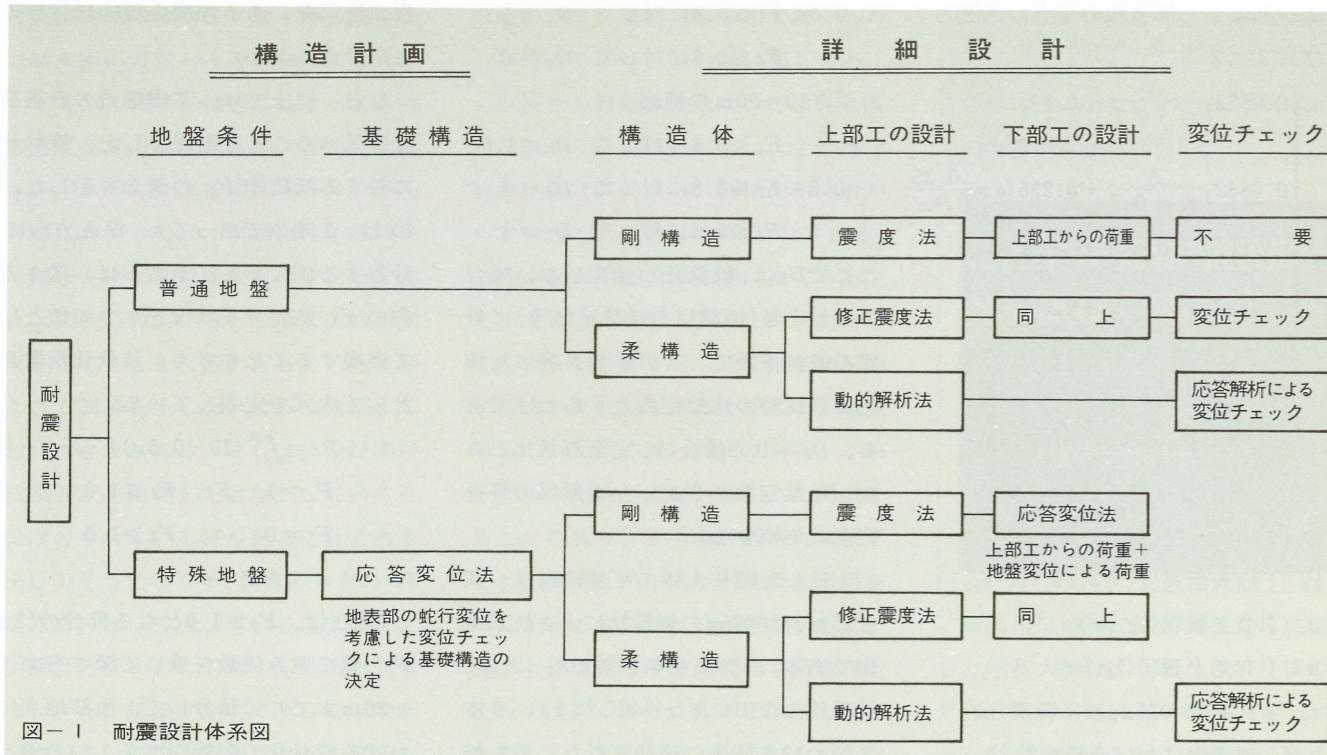
図-1 耐震設計体系図

体系は図-1のように、最初に地盤条件によって2つに分け、次に両種地盤についてそれぞれ構造物の振動特性に応じて細分することとしている。

この他に、図-1に示したように、地震時の列車の走行安全性を確保するために構造物の変位の検討を行なうが説

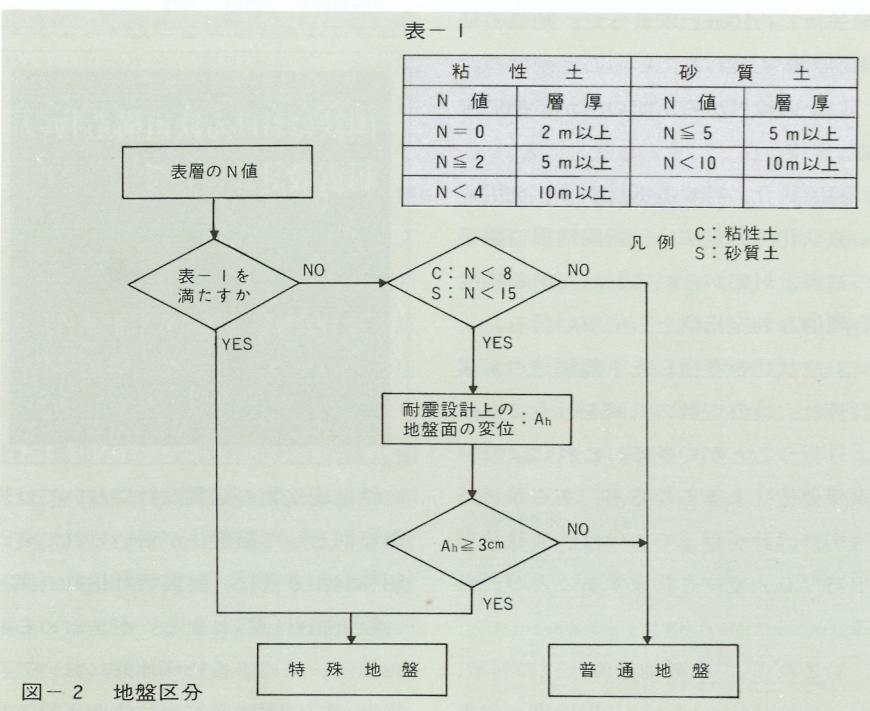
図-2 地盤区分

軟弱地盤においては良質の地盤に比して地震動の卓越周期が長く、地盤変位が大きいことなどによる変位震害が起きやすいため、基礎の設計に地盤変位を考慮した応答変位法を採用している。応答変位法を適用する地盤を特殊

地盤とし、それ以外の地盤を普通地盤とする。両者の区分方法を図-2に示す。地盤の変位量の算定方法は後述する。

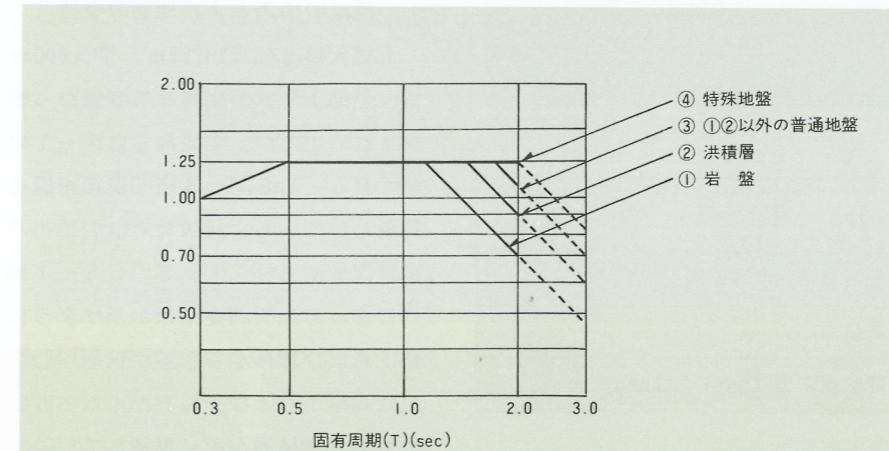
図-4 补正係数 Δ_3 の値

Δ_3 ：地盤の特性ごとに定まる構造物の応答特性に応じた補正係数 (構造物の固有周期Tにより、 $T \leq 0.3$ 秒で1.0, $T \geq 0.3$ 秒で図-4による)

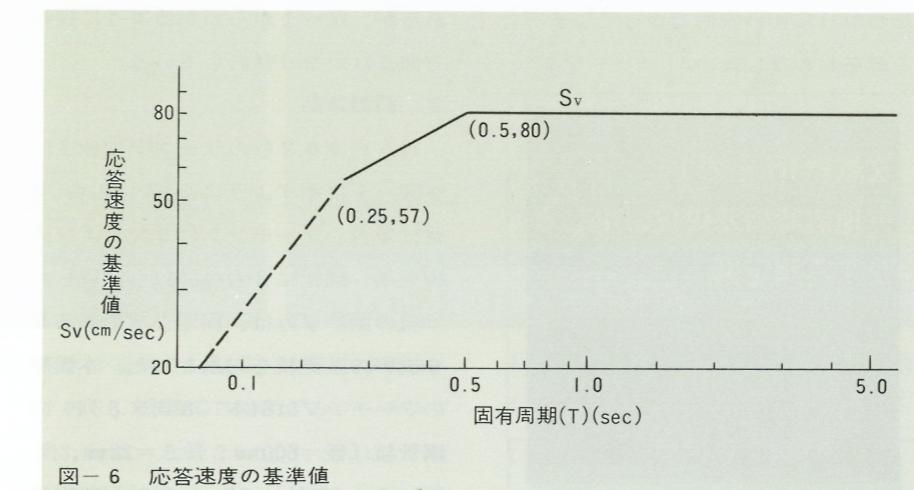
図-6 応答速度の基準値

$$S_v : 基盤に 1g の最大加速度を受けたときの応答速度スペクトル$$

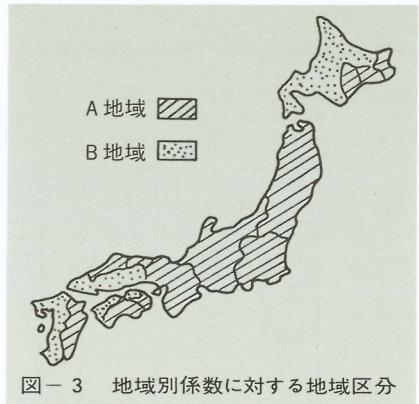
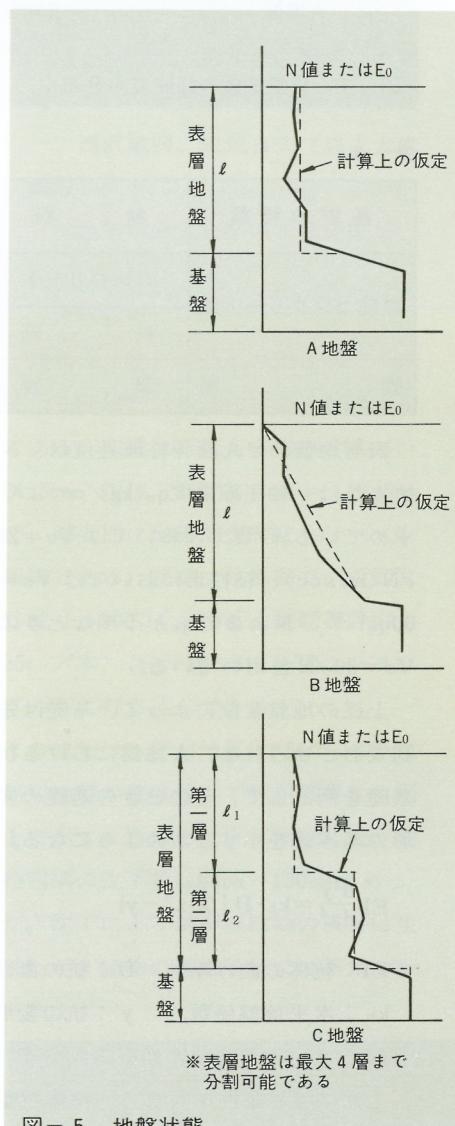
図-5 地盤状態

地盤の変位量を算出する際の地盤状態は図-5のように大きく3つに分けている。図-5の基盤に地震動が作用したときの表層地盤のせん断振動による変形状態をスペクトル曲線を用いて算出する。通常は1次固有振動のみ考慮しており、以下に式を示す。

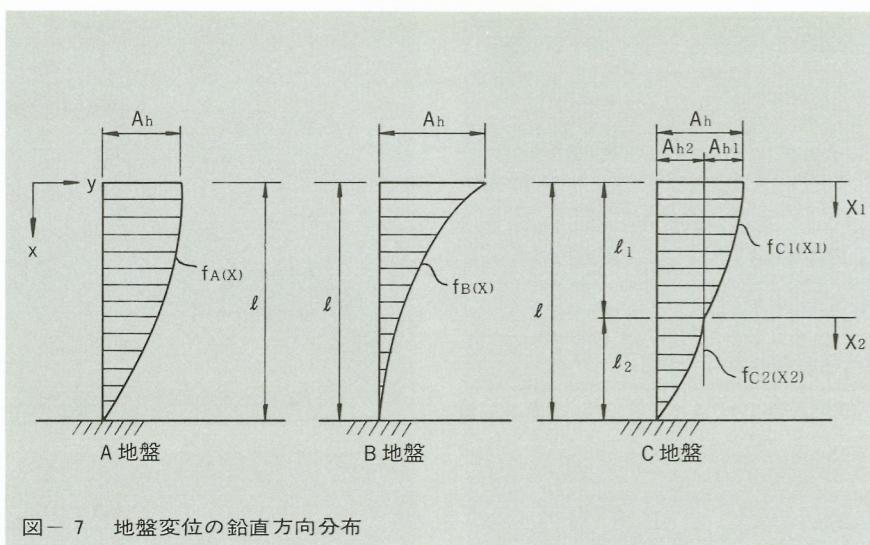
図-7 地盤変位の鉛直方向分布

2) 地盤変位の鉛直方向分布 (図-7)

$$A_d(X) = A_h \cdot \cos(\pi X / 2\ell)$$

$$B_d(X) = A_h \{1 - 1.446(X/\ell) + 0.517(X/\ell)^2 - 0.071(X/\ell)^3\}$$

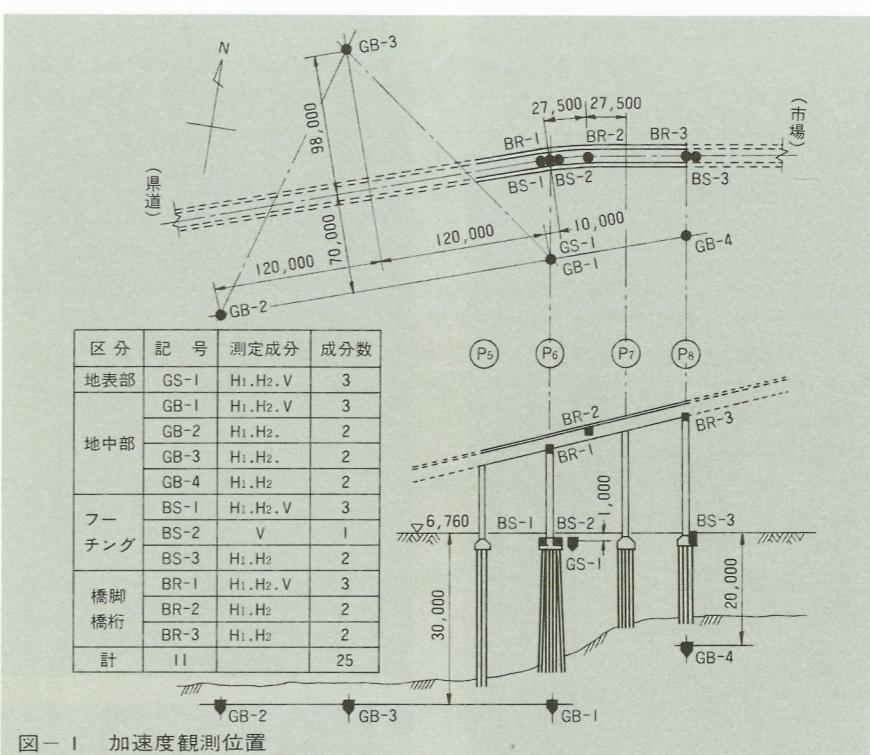
図-1 加速度観測位置

固有周期0.2秒のサーボ型加速度計を図-1に示すように、地表に1台、基盤に4台、フーチングに3台および橋脚端、橋桁に3台の計11台設置した。

大庭大橋は幅員10.75m、全長600mで、上部工型式が相異なる3橋から構成されているが、本観測では図-1に示すP5~P8間の3径間鋼箱桁橋を対象としている。建設地点は引地川の後背湿地であり、図-2のGS-1地点における地質調査結果が示すように、粘土および細砂からなる洪積層(基盤)上に腐植土およびシルトからなる非常に軟弱な冲積層が厚く堆積している。

基盤面は橋軸直角方向にはほぼ水平であるが、図-1からわかるように橋軸方向にはかなり傾斜している。

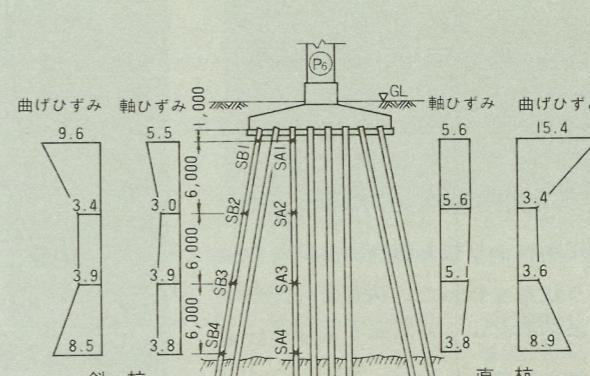
図-3 杭の動ひずみ分布(単位: ×10⁻⁶)

速度は基盤で2.4gal、地表で10.2galであり、橋脚部ではP6のフーチングで3.6gal、天端で4.6gal、それより背の高いP8のフーチングで3.8gal、天端9.3galであった。加速度記録を積分して求めた最大速度は基盤で0.23cm/s、地表で1.13cm/s、最大変位は基盤で0.09cm、P6橋脚のフーチングで0.14cm、天端で0.21cmであった。地盤の記録はP6橋脚から橋軸直角水平方向に70m離れた地点の記録で、橋梁の振動の影響は小さいと思われる。図-3に杭の最大ひずみ分布を示す。これを見ると軸ひずみは下に行くほど小さく、曲げひずみは中間が小さく上下両端が

大きい。他の地震についても同様の傾向が見られた。

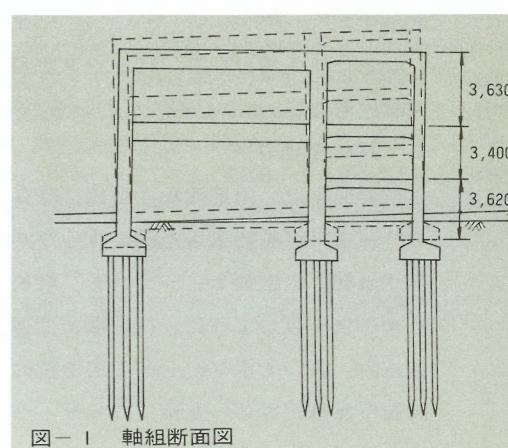
この建物は、新潟地震(1964年)の際に周辺地盤が液状化して杭が破損し、図1に示すように、沈下・傾斜した。建物四隅の沈下量は65cm~130cmであった。沈下により地中埋設物の被害は生じたが、建物の構造骨組には異常なかった。

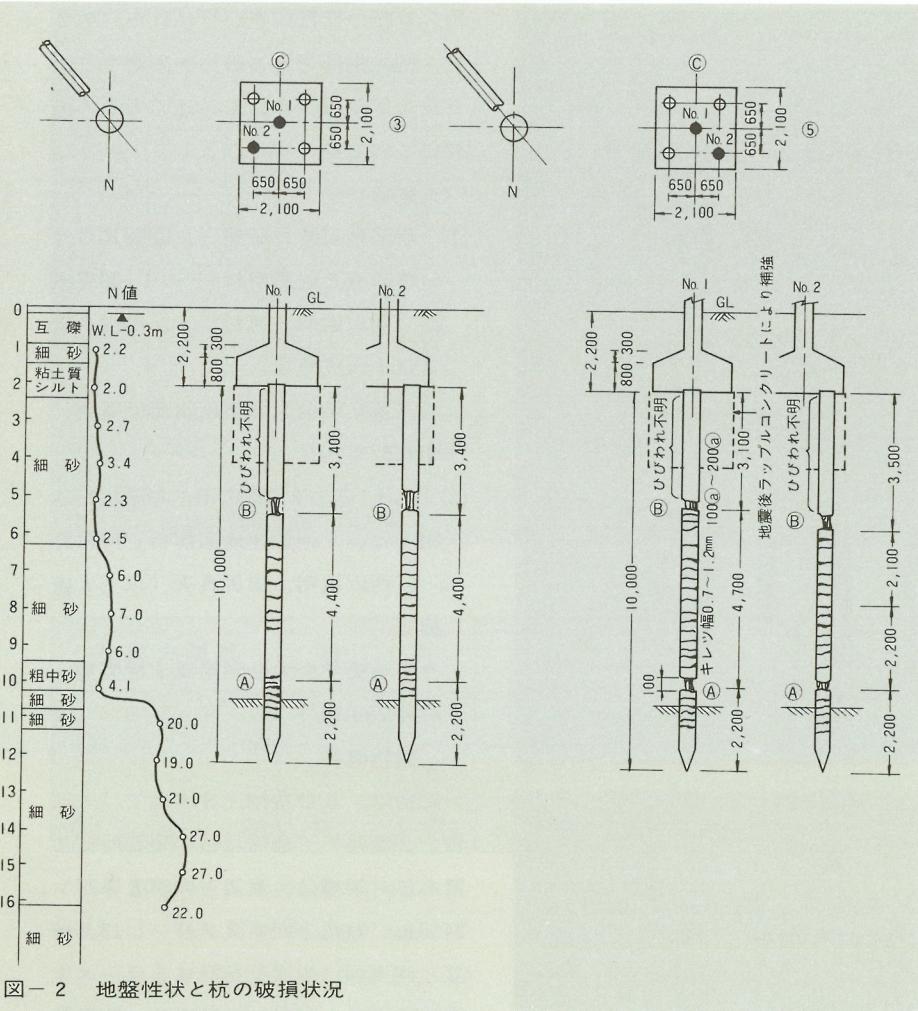
図-2 地盤性状と杭の破損状況

当敷地は、国鉄新潟駅の近くに位置する。新潟地震(1964年)時には、このあたりでは地盤が液化化して、沈下・傾斜した建物がいくつも見られた。この地盤の土質およびN値の分布を図2に示す。

なお、杭先端はGL-12mでN値20の細砂層に1.5mほど貫入している。

発掘した杭の被害状況は、図2に示すごとくである。破損のひどい箇所は図中ⒶおよびⒷの2か所で、Ⓐは杭先端から2.2m付近、Ⓑはフーチング下端から下方に3.1~3.5mの位置である。Ⓐ、Ⓑ両点の破損状況は、両者とも10~20cmの長さにわたってコンクリートが圧壊・剥離してボロボロになっており、軸方向鉄筋(12-9φ)およびスパイラル補強筋が露出していた。鉄筋は錆びているが、それほどひどく腐食していることはない。また、横ひびわれは杭全体にわたって、幅約0.7~1.2mmのものが10~20cm間隔で認められた。

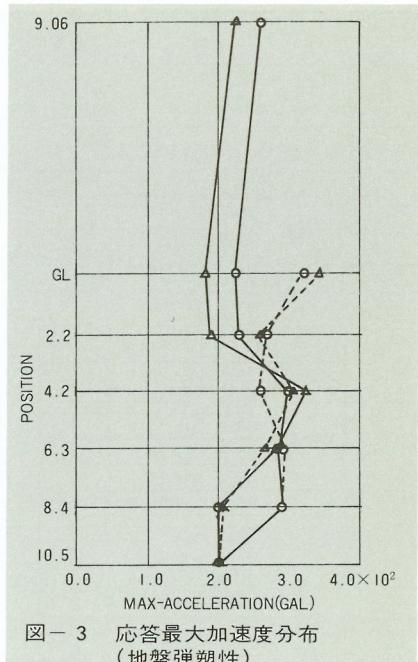
図-3 応答最大加速度分布
(地盤弾塑性)

応答結果は図3に示す応答最大加速度分布から分るように、土の塑性化により、加速度応答倍率は弾性時に比べ全般的に低下している。その分布形状も弾性時と異なり、杭中間部分で大きくなっている。杭の曲げモーメントは図4のように、TAF(1952EW)に対する曲げひびわれモーメントを大きく超え、ほぼ実際の被害状況と合致する特徴を示している。

振動モデルとして建物は上部1質点、基礎2質点とした。杭および地盤は、N値が急増するGL-10.5mから上を、各々4層および5層に分割した。したがって、構造物系列は付加地盤も含めて11質点、自由地盤系列は5質点である。
