# 未来 FRONT

## 100年先を見越した首都高速の 更新に多種多様な杭工法で貢献

### 高速1号羽田線（東品川栈橋・鮫洲埋立部） 更新工事

## 岡山県／高梁川・小田川の堤防機能強化から緊急対策工まで 河川の総合的な治水対策に鋼矢板が大規模採用

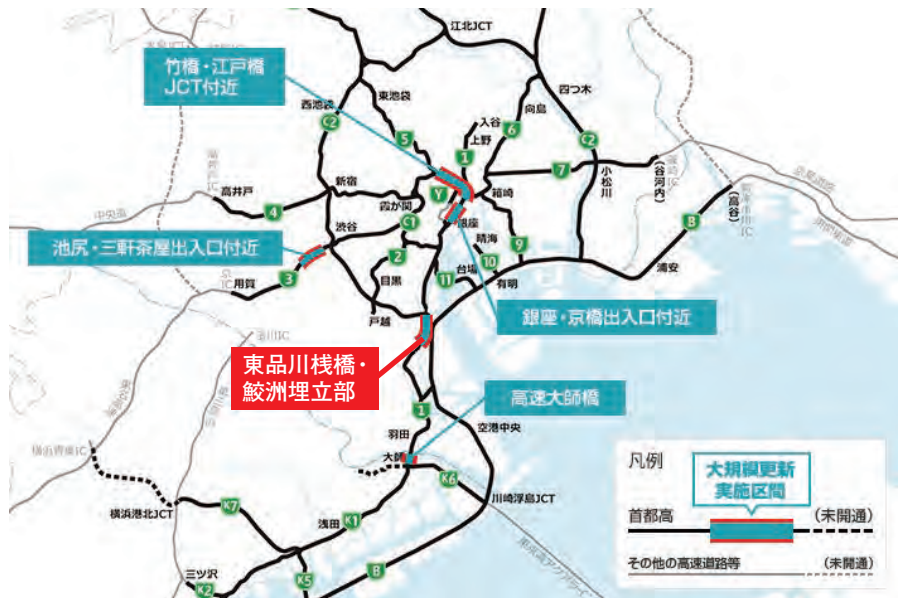
■首都高速道路 大規模更新実施区間

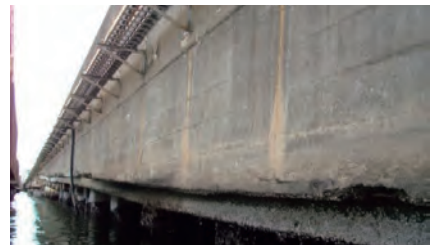
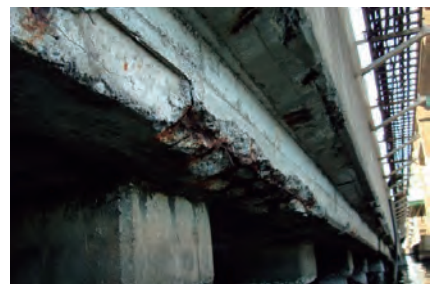
■海水面に近いため日常の維持管理が困難であり、コンクリート剥離から鉄筋露出などの損傷が発生

更新延長約1.9kmの同区間は、建設時に京浜運河沿いのスペースを活用したため、海水による塩害の影響を受けやすい。同区間のうち栈橋構造となっている約1.3kmの「東品川栈橋部」では、橋桁と海面との空間が3m程度しかなく満潮時にはその距離が狭くなり、高波の影響などを含めて点検、補修にあてられるタイミングが限られるため、維持管理が非常に困難な状況にある。そのため供用から50年以上を経て、激しい腐食環境によりコンクリート剥

離や鉄筋腐食等の重大な損傷が多数発生している。そのため、「東品川栈橋部」では長期的な安全性を確保する観点から構造物の更新が必要となった。

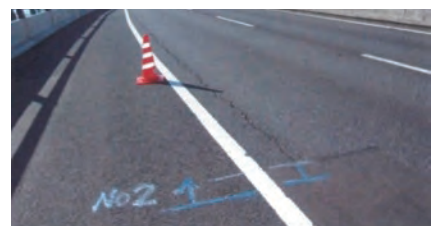
■路面ひび割れなど損傷が発生する鮫洲埋立部

東品川栈橋部の南の「鮫洲埋立部」約0.6kmは、海水面に鋼矢板護岸で土留めた盛土にグラウンドアンカーを設置して路体を保持しており、現代では仮設に近い構造である。長期間海水にさらされた影響で鋼矢板護岸やグラウンドアンカー等も腐食が進行し、路面陥没等の重大な損傷が発生しているため、この区間は、地盤改良とプレキャストU型ボックスによる路面嵩上げ工事を行うことが決定された。

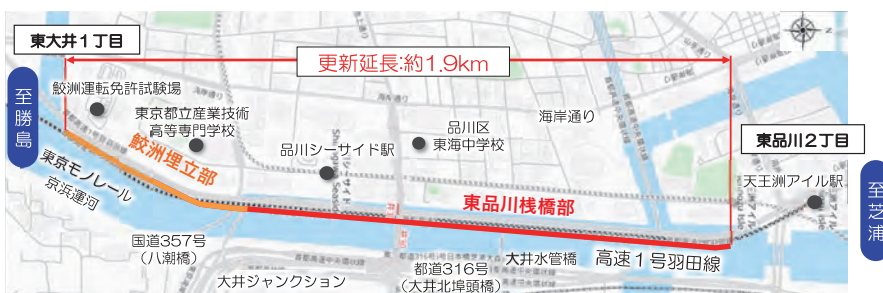
■高速1号羽田線（東品川栈橋・鮫洲埋立部）更新区間平面図

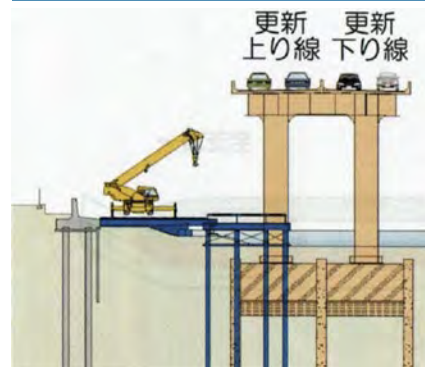
### STEP ④ 更新線（上下線）供用 2023年頃～

■ 更新線（上下線）を供用し、迂回路を撤去

着工開始から更新完了までの大まかな施工ステップは以下、図に示すとおりである。暫定上り線となる迂回路を施工して供用後（STEP①）、更新上り線となる半断面（Ⅰ期）を施工し、暫定下り線として東京五輪開幕までに供用する（STEP②）。その後、更新下り線となる半断面（Ⅱ期）を施工し（STEP③）、完成後は暫定下り線だった半断面（Ⅰ期）を更新上り線とし、迂回路を撤去して更新工事が完了する（STEP④）。

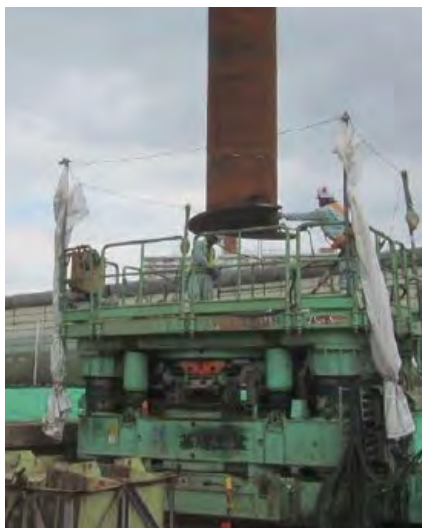
■迂回路 DP20 橋脚（正面図）

また、鋼管杭を打設した後に工場製作のピアキャップを、外面リブ付きの杭頭に間詰めコンクリートを用いて設置し、

橋脚として一体化。そこに上部工である鋼鉄桁を施工するため、工期がさらに大幅短縮となり、杭本数の削減から周辺環境への圧迫感も低減。スッキリと見通しのよい景観に貢献している。狭隘地でも桁下空間が大きく確保できるため、工事・点検用道路として有効活用され、橋梁そのものの維持管理にも寄与するなどメリットが大きい工法となっている。

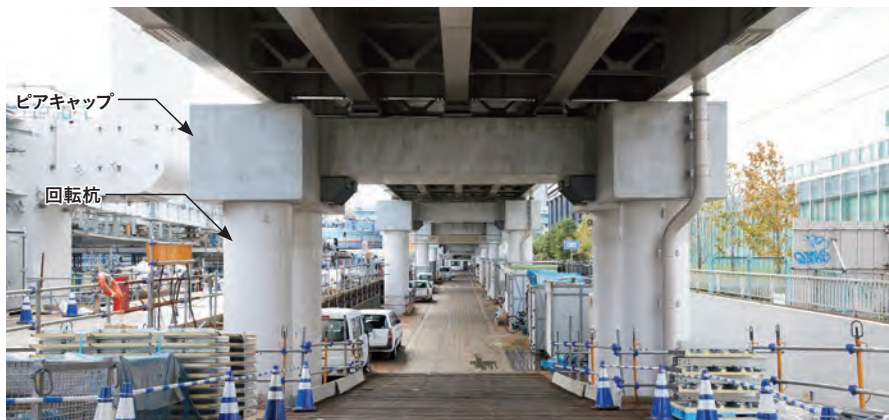
■回転杭を用いて施工された迂回路の桁下空間は長期間の工事用道路としても活用されている

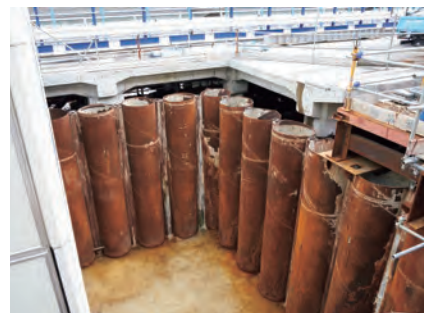
■鋼管矢板基礎 締切り状況

橋脚基礎についても工期短縮に主眼がおかれていることから、全長約22～38mとなる鋼管矢板基礎が採用された。鋼管矢板基礎は水中での施工実績が豊富で、仮締切り兼用とすることができる。そのため、締切り後はドライ環境の中ですみやかに頂版コンクリートから鋼製橋脚、床版等を立上げていくことができる。

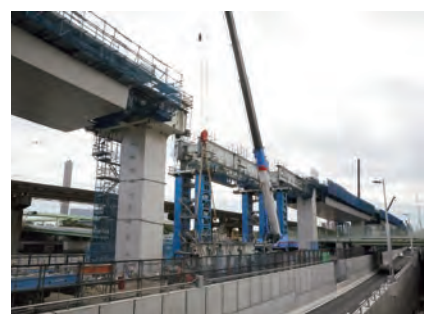
■橋脚一般部の床版・桁架設状況

更新線の施工については現場工程の短縮が最優先で図られているのが特徴だ。そのため、橋脚は場所打ちRC橋脚ではなく工場製作の鋼製橋脚を採用し、上部工や床版についても工場製作の鋼桁やプレキャストPC床版を採用している。

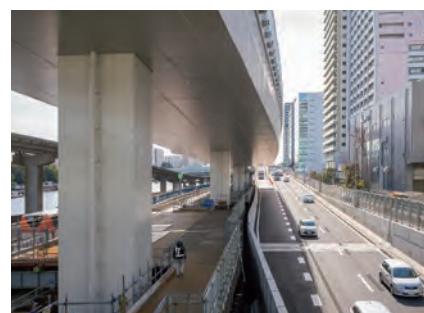
■東品川橋部、迂回路と更新1期線の現況

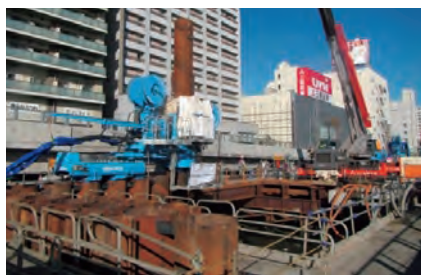
■鋼管矢板基礎 圧入状況

狭隘な施工現場であることや隣地に住宅が接することなどから、低騒音・低振動でありながら迅速な施工性の鋼

管パイラーを用いた圧入工法が採用された。

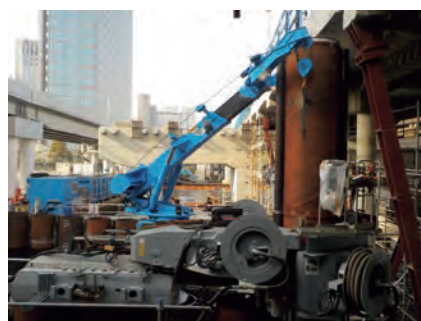
■鋼管矢板の建込み状況（Ⅰ期線・P26橋脚）

迂回路および更新線では、それぞれ異なる施工条件下で、最適な工法による施工が行われている。特にP26、P27橋脚では、既設の高速1号線に近接し空頭制限下での施工が求められたため、P26橋脚では低空頭対応の圧入工法が、P27橋脚では低空頭対応の中掘り杭工法がそれぞれ採用された。

P26橋脚は支持層まで約20mでP27橋脚は約14mだが、現地盤面と既設構造物の有効空間高が7m程度しかない。そのため、もっとも厳しい空頭制限下では2～3m程度の短尺の鋼管矢板または鋼管杭をP26橋脚では9本、P27橋脚では6本継ぎとする低空頭施工が計画されていた。

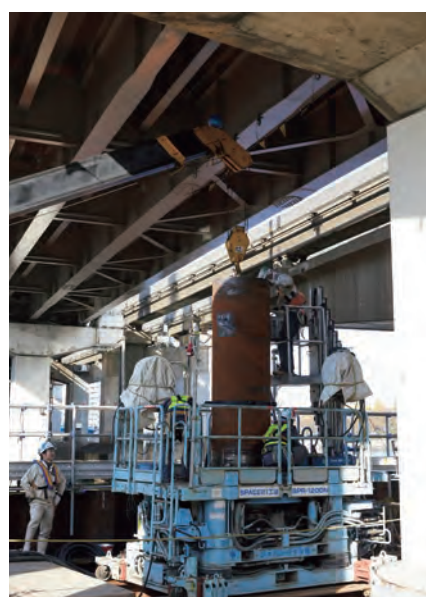
■鋼管杭の圧入状況（Ⅰ期線・P27橋脚）

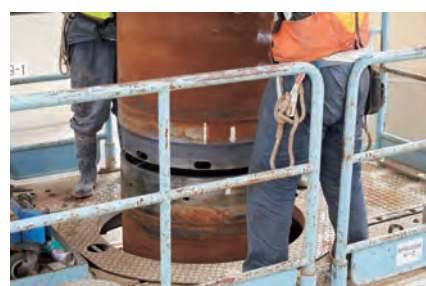
■機械式継手の嵌合状況

なる。そのため、現場溶接継手よりも短時間で接合可能な機械式継手を採用。既設構造物の空頭制限下であるととも、供用済みの迂回路や運行中の東京モノレールなど安全への配慮が求められるシビアな施工現場で、溶接不要な無火気施工が安全性を高めながらスピーディーな施工を実現している。

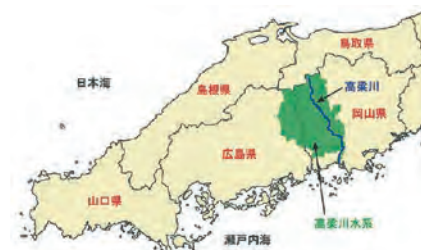
■高梁川水系流域図

高梁川は、岡山県西部を流れる延長約111kmの一级河川で、流域面積2670km<sup>2</sup>は県下最大である。主な支流のひとつである小田川は、広島県の神石高原を水源とし、真備高原を南東に流れながら岡山県井原市で東流に転じ、倉敷市真備町と総社市の境界付近で高梁川に合流する。流量の多い高梁川との合流点では、洪水時に本流への流入障害を起こすバックウォーター現象が発生し、たびたび氾濫を起こしてきた。

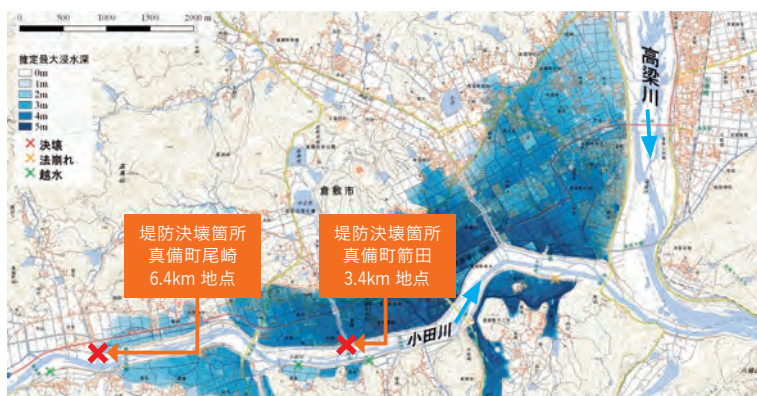
■倉敷市真備町における浸水範囲と小田川の堤防決壊箇所

岡山県の死者行方不明者は64人で広島県の114人に次ぐ被害となり、小田川の堤防2か所が決壊したことにより約12万km<sup>2</sup>が冠水した真備町では、最大浸水深が約5mにも達し、51人の

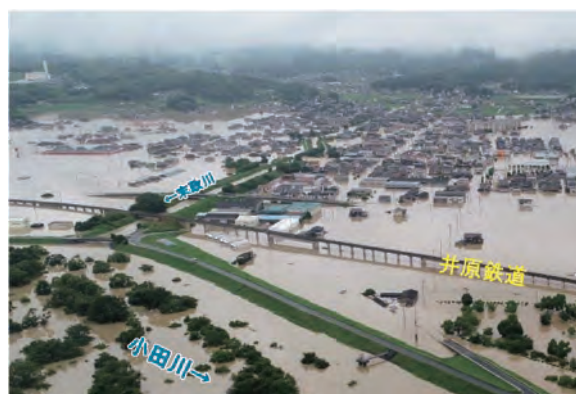
■倉敷市真備町における浸水状況(7月7日 左岸1.2km付近)

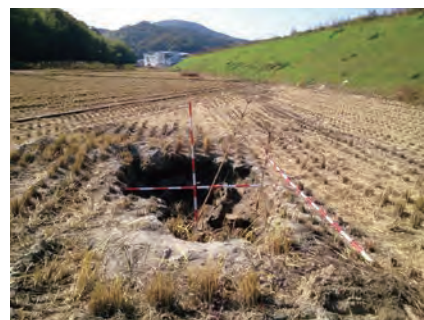
■小田川右岸 1.6km 付近 噴砂の状況

小田川では西日本豪雨の際、越水による法面崩壊などの顕著な堤防決壊事例以外にも、堤内地に噴砂孔が散見された。この現象は「パイピング」と呼ばれ、河川水位の上昇から動水勾配が大きくなると、堤防基礎地盤の透水層（砂や礫）の浸透水の圧力が上昇し、堤内側の相対的に弱い箇所から漏水が発生することをいう。水みちの進行で、堤体が不安定となり決壊に至るおそれがある。こうしたパイピング破壊を防ぐため、堤防の堤外側法尻に止水壁として鋼矢板を打設する基盤漏水対策が行われている。

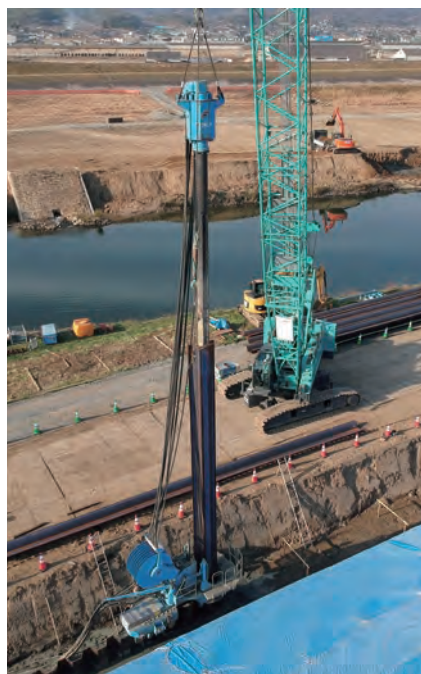
■小田川・川辺地区 鋼矢板の圧入状況

この区間は2019年度末までを目標に対策が進められており、これまで打設された鋼矢板は、ハット形鋼矢板25H L=18.5m 757枚、L=15.0m 392枚で総計2246トンにのぼる。鋼矢板長はパイピング対策を念頭に各断面で

浸透流解析を実施し、決定された。当初は経済性の観点からハット形鋼矢板10Hで設計されたが、比較的長尺でN値50以上の地盤に約1m根入れして打ち止めとするため、打設時の鋼矢板への施工負荷を考慮してハット形鋼矢板の型式を上げ、25Hを採用することにした。打設方法は、設計段階ではウォータージェット併用バイプロハンマ工法だったが、試験施工で最大粒径φ80程度の礫・玉石などが存在す

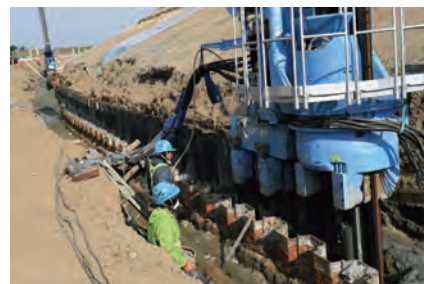
■硬質地盤クリア工法による圧入状況

るため所定の根入れ長の確保が困難なことが判明した。そこで、硬質地盤にも鋼矢板の圧入が可能となるパイルオーガと圧入機が一体型の複合式圧入機（硬質地盤クリア工法）を用いた施工に変更し、これに対応した。日当たり施工枚数は、地盤条件によって左右されるが、25H L=18.5mは約5枚/日、25H L=15.0mは約7枚/日であった。

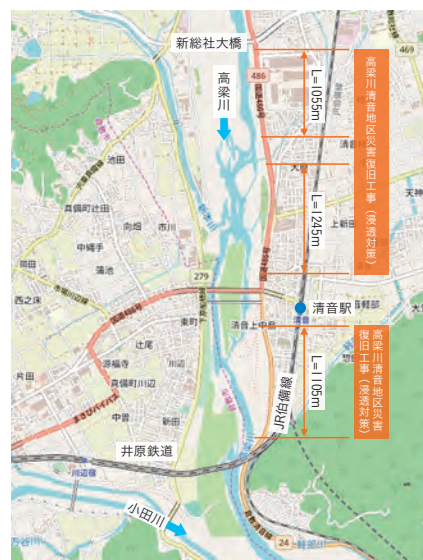
■高梁川 清音・中原地区 浸透対策施工区間

対策区間はL=3405mあり、堤外側

の堤防法尻に鋼矢板を打設する工事は次の出水期が訪れる6月ごろまでに完了させる必要があった。そのため工事区間を11工区に分割し、各工区にクレーンと複合式圧入機（硬質地盤クリア工法）を配置して、L=10.5～16.5mの鋼矢板約5000トンを一斉に圧入したのが特徴である。

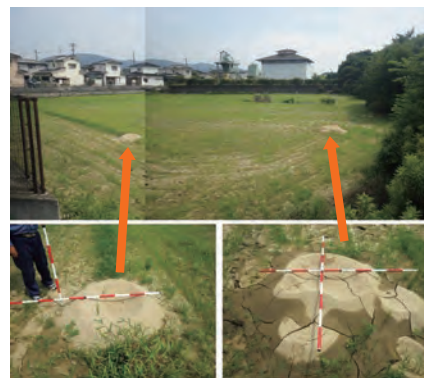
■高梁川左岸 16.5km 付近 噴砂の状況

本流である高梁川左岸の、総社市清音・中原地区でも西日本豪雨時に多数の噴砂が発生し、小田川・川辺地区と同様の基盤漏水対策を目的とした遮水矢板の打設が行われた。同地区周辺では噴砂による堤防への影響は見受けられなかったが、今後の出水に伴い、堤防

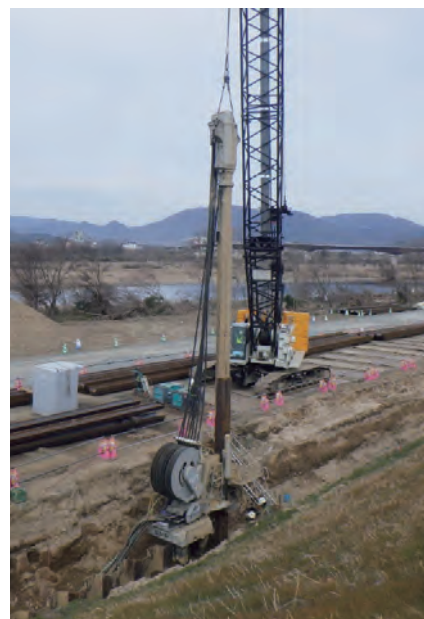
■高梁川・中原地区 硬質地盤クリア工法による圧入状況

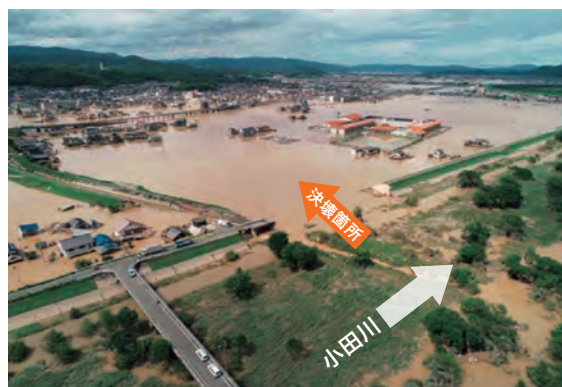
■小田川左岸3.4kmの被害状況（2018年7月7日）

2018年7月の西日本豪雨の際、高梁川水系では降り始めからの累加雨量が400mmを超え、各水位観測所で観測史上最高水位を記録し、7日朝までに小田川の左岸3.4kmで長さ約100m、左岸6.4kmで長さ50mと2か所で堤防が決壊した。決壊の要因は、記録的な雨量と高梁川本流からのバックウォーター現象により水位が上昇し、堤防を越水。堤内側の堤防法尻から洗掘が生じ、決壊したと推定されている。

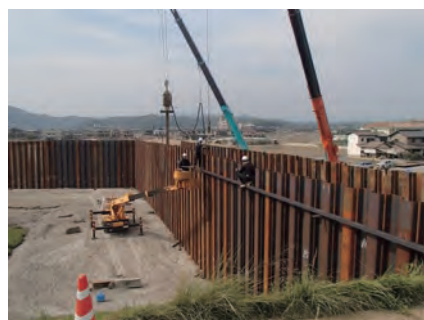
■鋼矢板二重締切の打設状況

バイプロハンマを用いた鋼矢板の打設は、二列ある鋼矢板壁の外側から先行して行われ、鋼矢板壁の内側を打設後、順次タイ材や中詰土工を設置し、21日10時には二重締切が完成。計14日間で緊急対策工事を完了した。

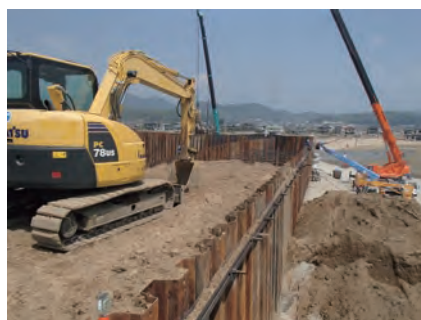
■鋼矢板二重締切後の中詰土、作業状況

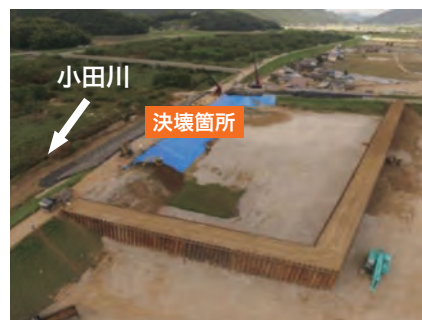
■完成した鋼矢板二重締切（左岸3.4km）
