東日本大震災  
1次調査報告書

平成23年10月

一般社団法人 鋼管杭・鋼矢板技術協会

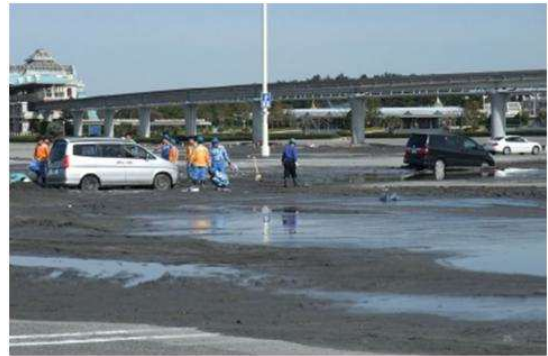
写真 2.1 浦安市の地盤液状化<sup>5)</sup>

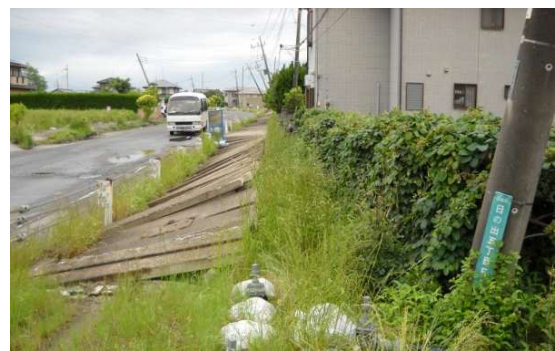
写真 2.2 潮来市・日の出の液状化被害（6/14 撮影，3 か月後にも大きな爪痕が残る）

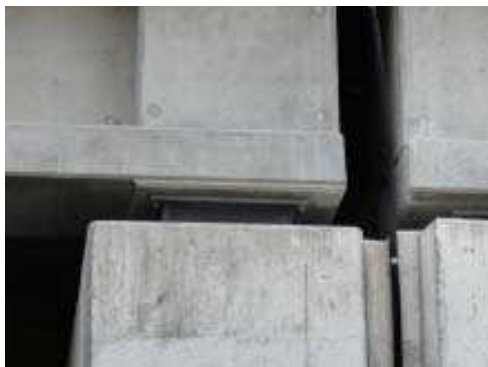
今回の鋼管杭基礎、鋼管矢板基礎の調査においても支承部の変形（写真 3.1.4）、や橋台部での堤防法面のひび割れ（写真 3.1.5）、桁端部でのずれ（写真 3.1.6）は若干確認されているが、基礎本体部に大きな変状は見られておらずほぼ健全であると考えられる。

写真 3.1.4 支承部の変形

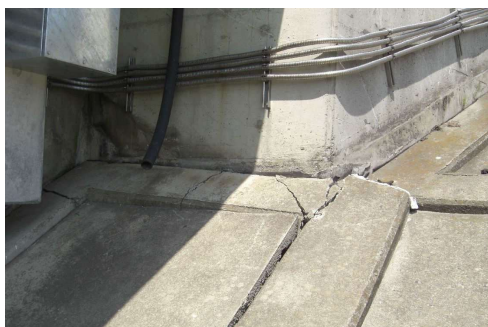
写真 3.1.5 堤防法面のひび割れ

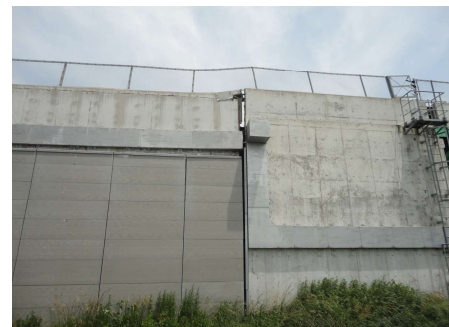
写真 3.1.6 桁端部でのずれ

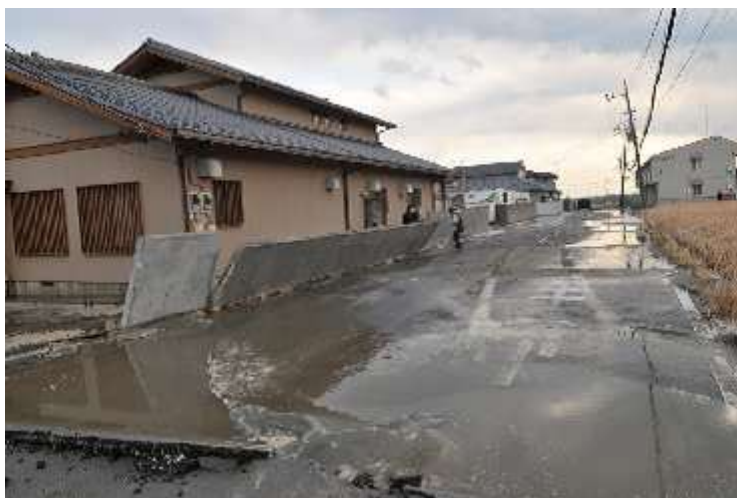
写真 3.2.2 液状化による被害①  
(噴砂とブロック塀の傾斜：潮来市日の出)

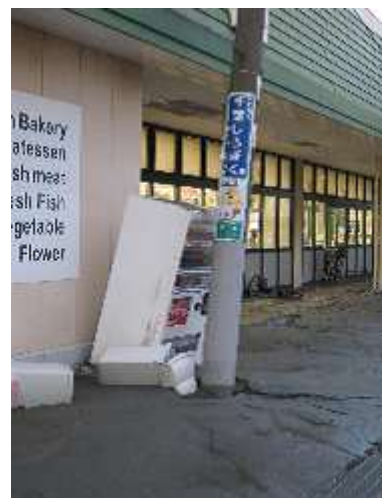
写真 3.2.3 液状化による被害②  
(噴砂と地盤沈下：千葉市美浜区)

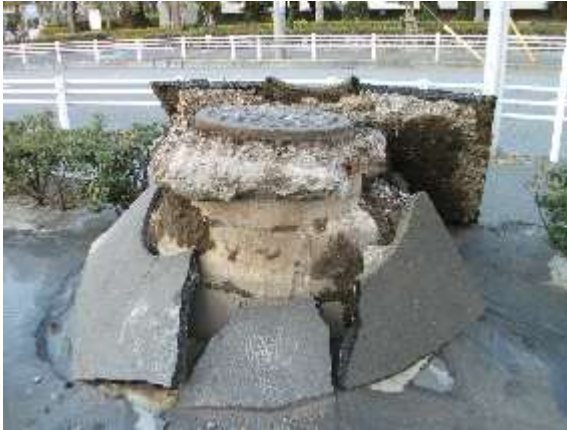
写真 3.2.4 液状化による被害③  
(噴砂とマンホールの浮上り：浦安市高洲)

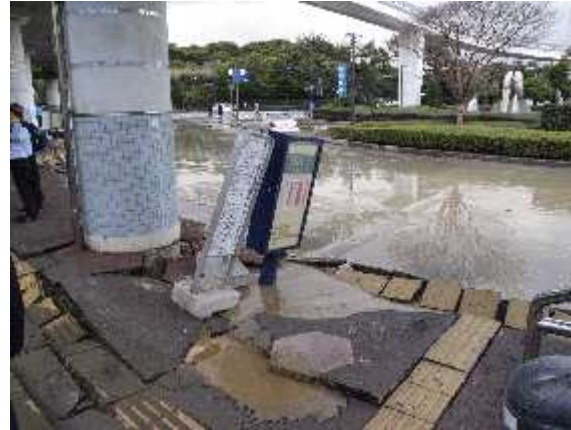
写真 3.2.5 液状化による被害④  
(噴砂と地盤沈下：浦安市舞浜駅前)

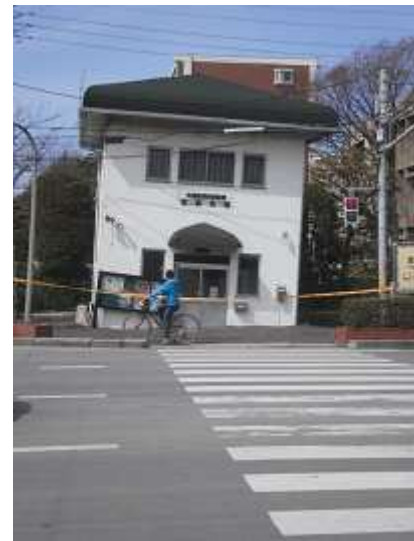
写真 3.2.7 液状化による被害⑥  
(建物の沈下と傾斜：浦安市富岡)

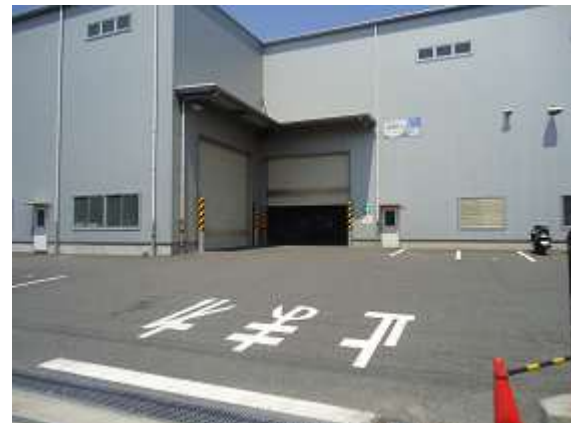
ただし、支持地盤まで基礎杭を設置した建物については、沈下・傾斜・構造躯体の損傷等の被害は発生していない(写真 3.2.8～3.2.9)。

写真 3.2.9 支持地盤まで基礎杭を設置した建物② (浦安市千鳥)

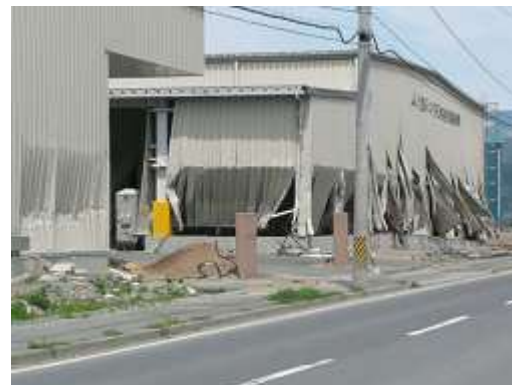
写真 3.2.13 近接構造物の被害状況

また、「飼料工場」・「原料サイロ」には、地震発生の約 1 時間後に津波が到達したと思われるが、地震後に波高 約 3.5m の津波波圧を直接受けたにもかかわらず、建物の損壊は外壁部の一部のみであった。これに対して「飼料工場」・「原料サイロ」の北側に位置する倉庫では、外壁部の損傷だけでなく、基礎部周辺の洗掘に伴う沈下により部分的に建物が傾斜する被害が発生していた。両者の構造上の相違点は、基礎構造が杭基礎であるか、直接基礎であるかということである。

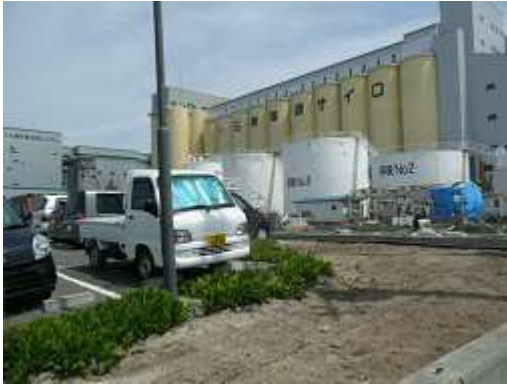
被災状況：対象建物は「飼料工場」に隣接する構造物であり、「飼料工場」と同様に石巻工業港に面している。波高約 3.5m の津波波圧を直接受けたと思われるが、構造躯体・外壁部の損傷は認められない。敷地内北側の事務所（S 造 地上 1 階）では、構造躯体は残存（大きな傾斜はない）しているものの、外壁は殆ど破壊された状況である。

写真 3.2.14 原料サイロ 建物全景

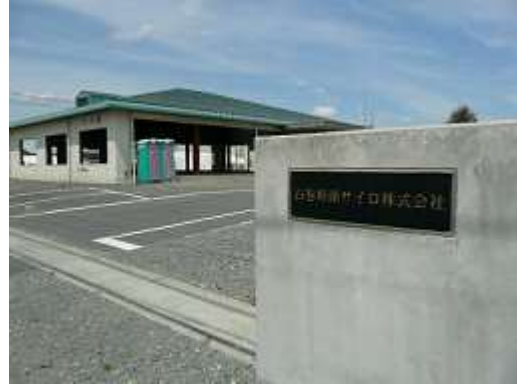
写真 3.2.15 近接構造物の被害状況

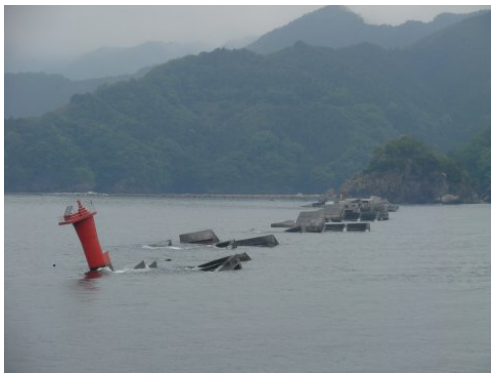
写真 3.3.1 釜石湾口防波堤の被害

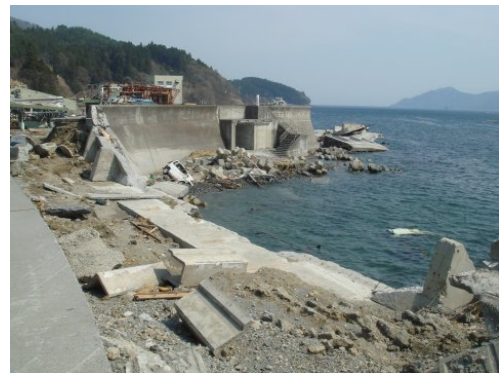
写真 3.3.2 大船渡市三陸町の  
防潮堤被害

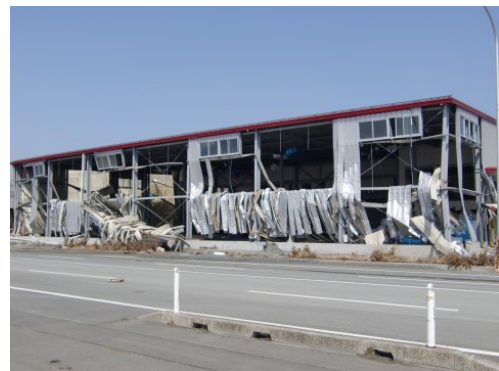
写真 3.3.4 石巻漁港の工場被害

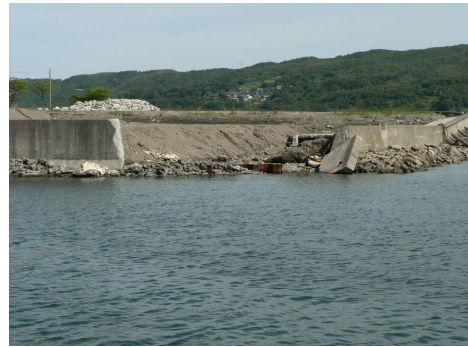
久慈漁港はブロック積み護岸を鋼管杭棧橋で前出した船着き場と鋼矢板による護岸で構成されている。鋼矢板護岸は隅角部に写真 3.3.5 に示す被災が見られた。船着き場では、渡版が半数以上落下しており、一部区間のブロック積みが前傾し背面が陥没していた（写真 3.3.6）。また、鋼管杭の防食工（モルタル被覆）の FRP カバーの脱落が見られた（十数本、写真 3.3.7）。

写真 3.3.5 久慈漁港の被災状況(1)  
(鋼矢板護岸 隅角部)

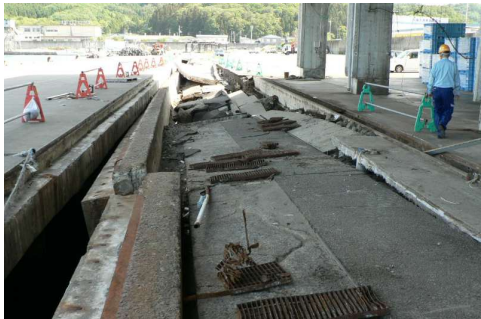
写真 3.3.6 久慈漁港の被災状況(2)  
(渡版落下・背面陥没)

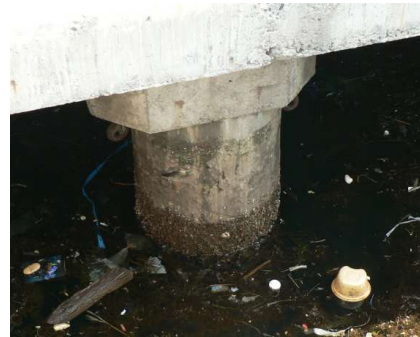
写真 3.2.7 久慈漁港の被災状況(3)  
(FRPカバーの脱落)

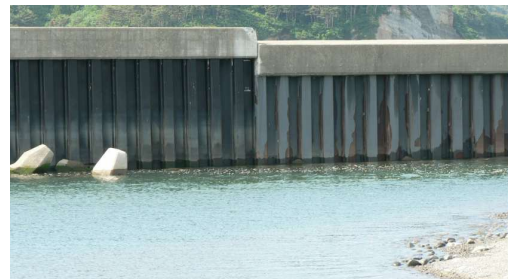
写真 3.3.8 久慈川河口の導流堤

久慈川河口に位置する導流堤は、地震や津波による被害は見られなかった（写真 3.3.8）。なお、写真右側は 20 年前に設置した部分であるが、重防食塗装の劣化が著しく、早期の補修が望まれる。

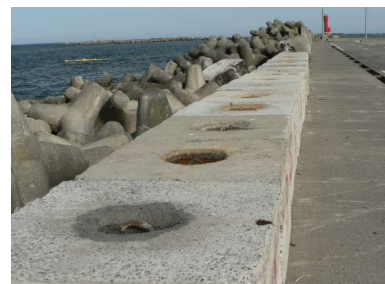
写真 3.3.9 八木港の被災・応急復旧状況  
(上部ブロックの飛散・RCブロックによる復旧)

八木港の内側の岸壁には大きな変状は見られない。北港の外側護岸の上部ブロックが津波により飛散しており、調査時には応急処置として RC ブロックが積まれていた（写真 3.3.9）。

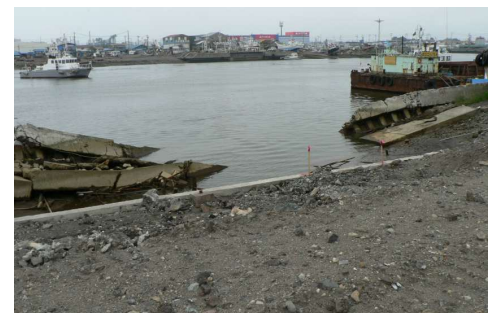
写真 3.2.14 八戸港 川目の被災状況  
(控え式鋼矢板の前傾・背面陥没)

河原木南に位置する八戸変電所南側（川目）の岸壁は控え式鋼矢板であるが、その一部が前傾し、背面が陥没していた（写真 3.2.14）。

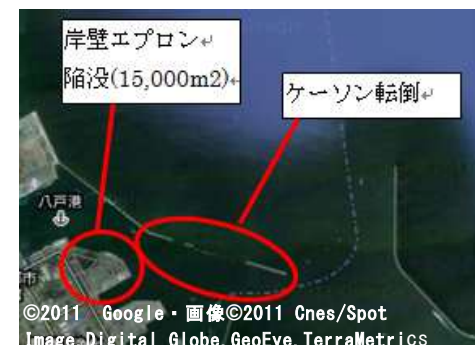
写真 3.2.15 八戸港 河原木の被災状況  
(岸壁エプロン陥没・ケーソン転倒)

八戸製錬の北側、河原木地区の岸壁は RC ケーソンであり、後背地の広い範囲で液状化による陥没が発生していたが、調査時にはオーバーレイによる応急補修により荷役作業を行っていた。その前面にある RC ケーソンが 2/3 ほど転倒していた（写真 3.2.15）。

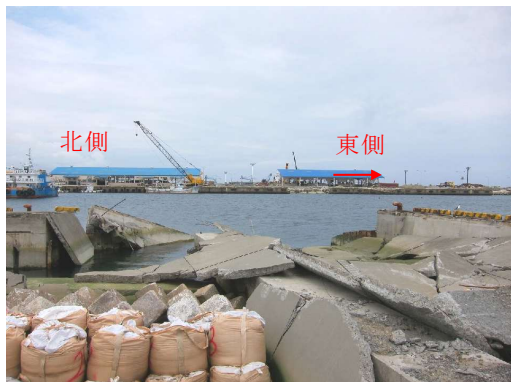
写真 3.3.17 相馬港の被災状況(2)  
(隅角部の破損・洗掘)

写真 3.3.17 に隅角部 (1-5～1-6) の被災状況を示す。東側は控え組杭式鋼矢板岸壁である。控え工が露出しており、一部のタイワイヤーに破断箇所があるが、はらみ出しは小さい。北側も控え工による鋼矢板岸壁と思われるが、タイワイヤーが破断し、完全に開口している。本地点では、地震によるタイワイヤーの破断により鋼矢板岸壁が海側へはらみ出し、さらに津波の洗掘により土砂流出が起こり、被害が拡大したものと推察される。

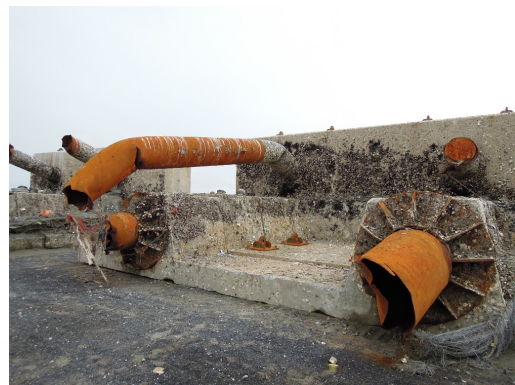
写真 3.3.19 石巻漁港波除堤の破断状況

石巻漁港は約 70cm の地盤沈下が発生した地域である。写真 3.3.18 に示すように西防波堤、西波除堤、東波除堤、岸壁からなる。構造形式は防波堤が消波ブロック被覆堤、波除堤がカーテン式、-7.0m 岸壁が直杭式横棧橋である。東波除堤の一部は被災しており、カーテン式構造が陸上に引き上げられていた (写真 3.3.19 参照)。図 3.3.3 はそのカーテン式波除堤の標準断面図を示したものである。前面のカーテン側の直杭にはφ700×t7 とφ700×t9 の鋼管杭が使用されている。後面の斜杭にはφ700×t11 の鋼管杭が使用されており、上部工底面下約 2.1m の区間には重防食が施されている。被災状況であるが、カーテン側の鋼管杭はカーテンウォールの下部で破断している。後面の斜杭は座屈を生じ

ているものや、中詰めコンクリート部で破断しているものもある。想定外の大きさの津波による被災と思われるが、原因究明が必要である。

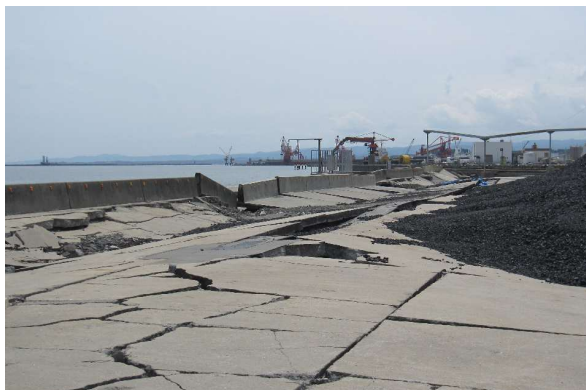
写真 3.3.23 小名浜港の被災状況(2)  
(第3埠頭、パラペット部・コンクリート舗装の被災)

南側護岸では、パラペット部およびコンクリート舗装が大きく破損していた。また、石炭置き場周辺は地盤沈下が発生していた(写真 3.3.23)。

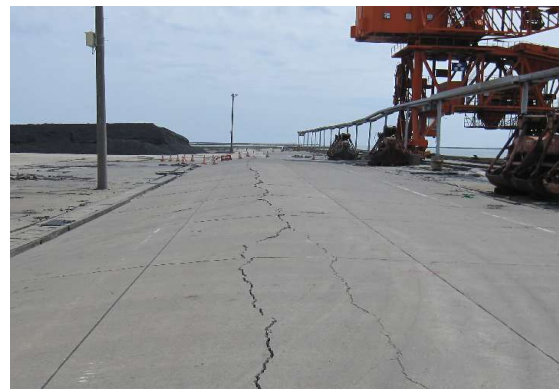
写真 3.3.24 小名浜港の被災状況(3)  
(第3埠頭、エプロンの沈下)

西側岸壁では、法線のはらみ出しによりクレーン基礎背面のエプロンに 30cm 程度の沈下が見られた(写真 3.3.24)。

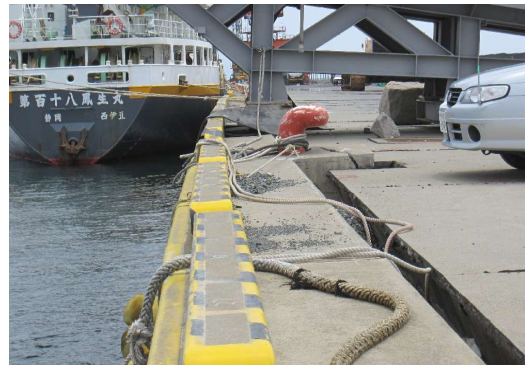
写真 3.3.25 小名浜港の被災状況(4)  
(第5埠頭、ケーソンのはらみ出し)

第5埠頭1号岸壁で、ケーソンのはらみ出し(20~50cm程度)が観察された(写真 3.3.25)。

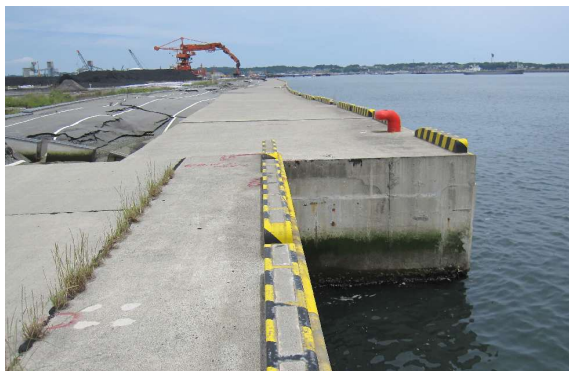
写真 3.3.26 小名浜港の被災状況(5)  
(第5、6埠頭、ケーソンの移動)

また、第5、6埠頭先端護岸のコーナー近くでは、ケーソンが2m程度移動し、その背面の道路が1m程度陥没していた(写真 3.3.26、写真 3.3.27)。

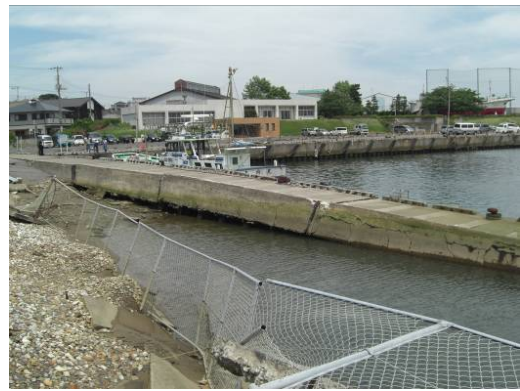
写真 3.3.30 那珂湊漁港の被災状況(3)  
(岸壁の傾斜)

写真 3.3.30 は、写真 3.3.28 上中央の建屋横から船舶係留付近の上部工を撮影した写真である。上部工が傾斜し、目地部も開いていた。

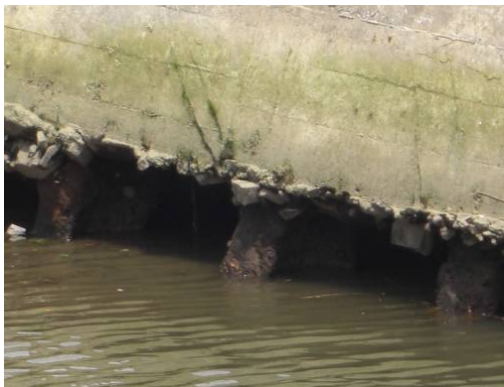
写真 3.3.31 那珂湊漁港の被災状況(4)  
(岸壁 陸側の拡大写真、H 形鋼)

岸壁の陸側と海側の拡大写真を写真 3.3.31、写真 3.3.32 に示す。これらの写真によると、本岸壁は、上部工が H 形鋼で支持され、前面の鋼矢板とも一体化された特殊な構造のようである。

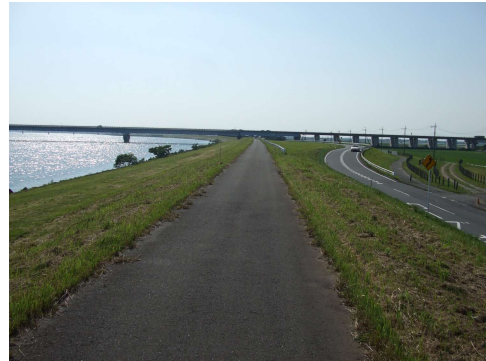
写真 3.4.1 利根川左岸 33.25km 近傍  
(耐震対策区間、無被災)

河口部より 33.25～33.5 km の左岸では、法尻に鋼矢板が施工されている。写真 3.4.1 に示すように、当該区間も地震による被災は発生しておらず、健全性を保持していた。

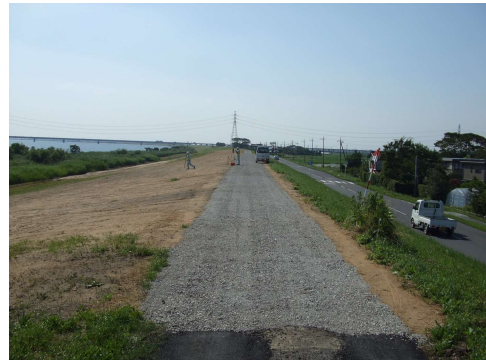
写真 3.4.2 利根川左岸 32.25km 近傍  
(止水矢板区間、応急復旧後)

前述の鋼矢板による耐震対策が施されていた左岸 33.25km 近傍に近い、32.25km 近傍の状況を写真 3.4.2 に示す。6 月 22 日の調査時点では既に、堤体天端および、法面（堤外側）の応急復旧が行われていた。

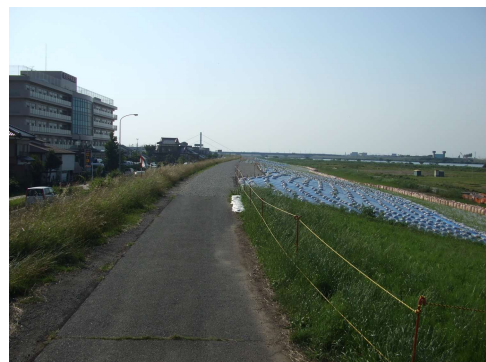
写真 3.4.3 利根川右岸 39km 近傍  
(無対策区間、応急復旧後)

図 3.4.2 に無対策区間と記載した 4 箇所（左岸 18.5～19km、右岸 27km、右岸 38.75～39.5km、右岸 41km）で、堤体の沈下や法面の崩壊が発生しており、応急復旧が行われていた。写真 3.4.3 に、右岸 39km 近傍の状況を示す。

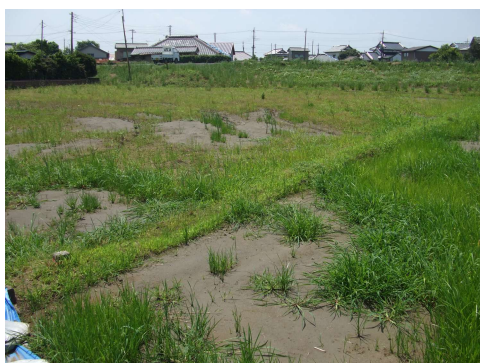
写真 3.4.5 横利根川  
(護岸背面の液状化跡)

調査地点を図 3.4.4 に示す。河川護岸の背面では液状化による噴砂の痕跡が認められた（写真 3.4.5）。鋼矢板護岸は前面にはらみ出し、護岸背面の堤防盛土は沈下していた（写真 3.4.6）。

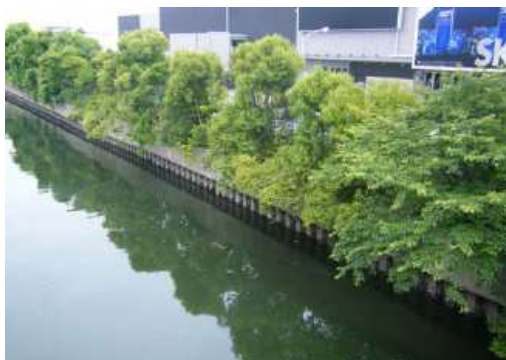
写真 3.4.7 新木場 護岸  
(調査地点 1、無被災)

主な調査地点を図 3.4.5 に示す。いずれの護岸においても、鋼矢板のはらみ出し等の変状は認められず、無被災であった。(写真 3.4.7、写真 3.4.8)

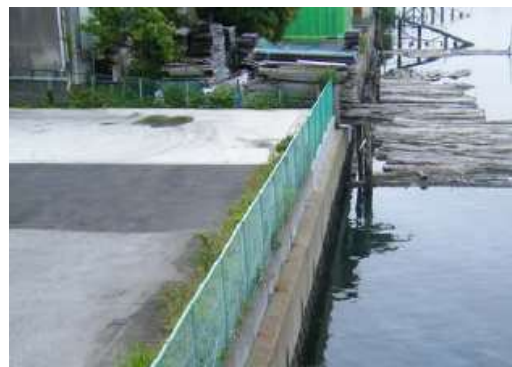
写真 3.4.8 新木場 護岸  
(調査地点 2、無被災)

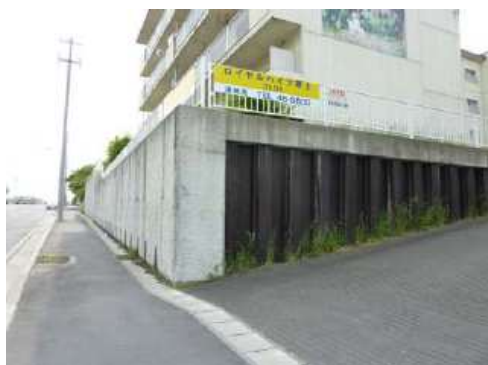
写真 3.4.9 道路擁壁  
(調査対象①(八戸市)、無被災)

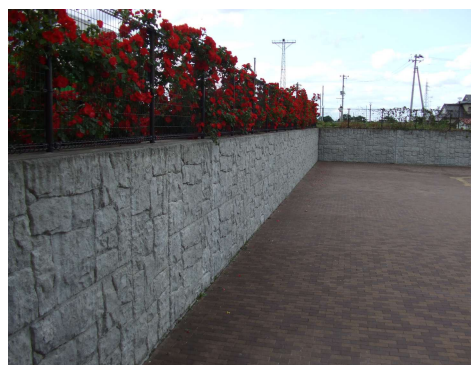
写真 3.4.10 道路擁壁  
(調査対象②(美里町)、無被災)

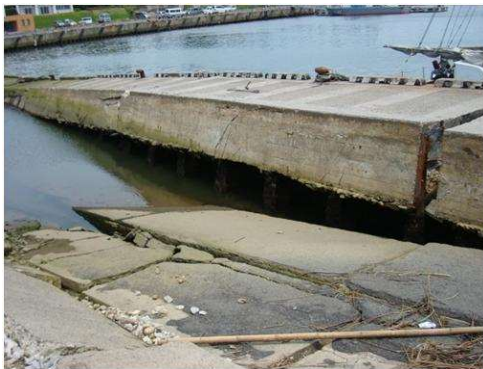
被災全景写真:防波堤他

・矢板岸壁:旧護岸の前面に鋼矢板打設か。

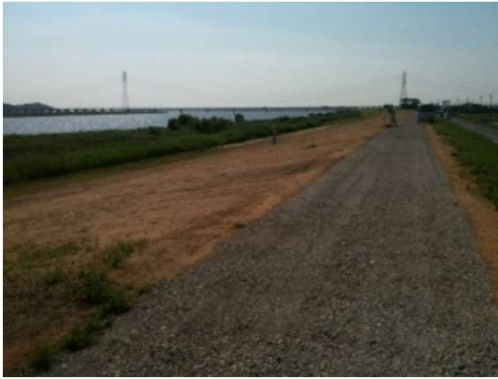
詳細写真2 (地点④、止水矢板区間、応急復旧済)

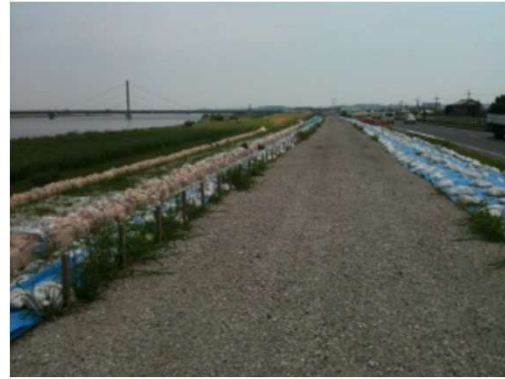
詳細写真4 (地点①、無対策箇所、応急復旧済)

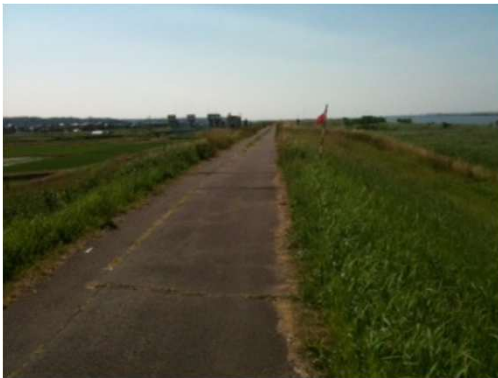
詳細写真3 (地点⑤、耐震対策箇所、被災なし)

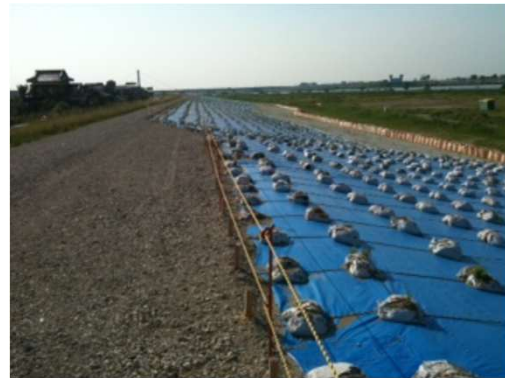
詳細写真5 (地点②、無対策箇所、応急復旧済)

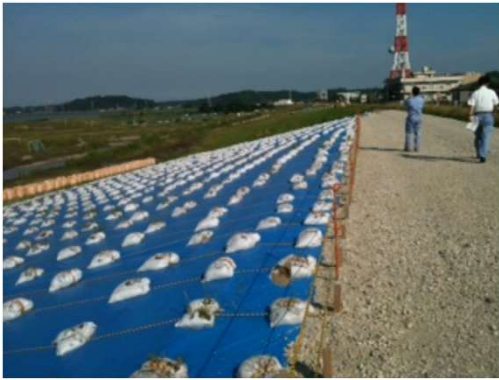
詳細写真6 (地点②、無対策箇所、応急復旧済)

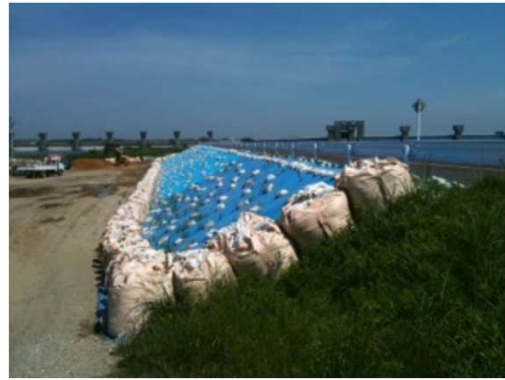
詳細写真9 (地点⑦、無対策箇所、応急復旧済)

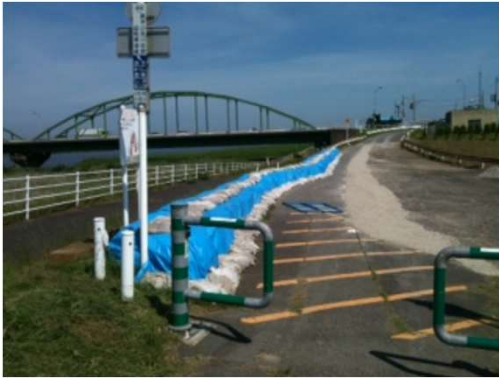
詳細写真7 (地点⑥、無対策箇所、応急復旧済)

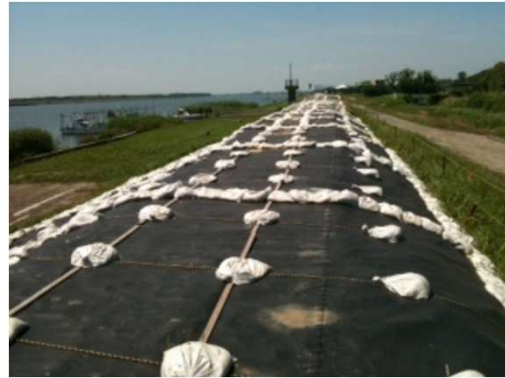
詳細写真10 (地点⑧、止水矢板区間、応急復旧済)

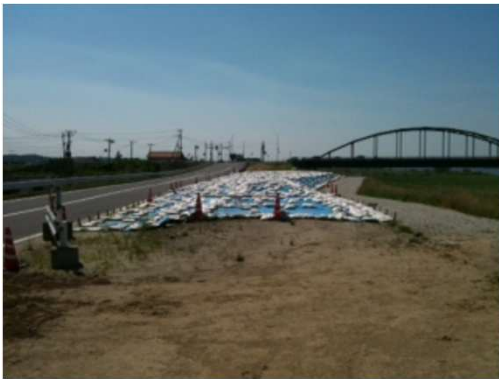
詳細写真8 (地点⑥、無対策箇所、応急復旧済)

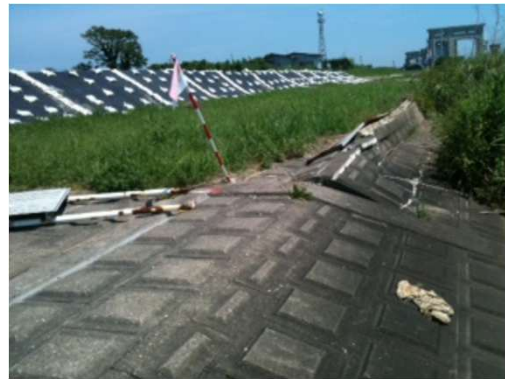
詳細写真11 (地点⑧、止水矢板区間、ブロック損傷)
