# 鋼矢板二重壁を用いた 河川堤防の長期安定性に関する現地調査

鋼矢板技術委員会／河川堤防小委員会

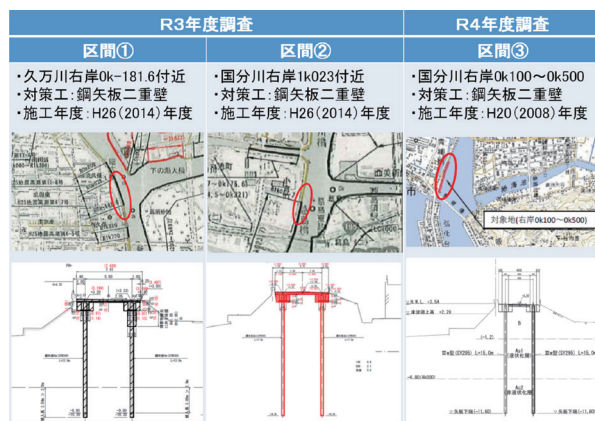
図4 調査位置

調査位置を図4に示す。供用15年が経過した鋼矢板二重壁の区間（③）と、供用9年が経過した鋼矢板二重壁と無対策の区間（①・②）にて調査を実施した。

調査箇所は、三面張のうち、川表法面、天端パラペット、天端および川裏法面、調査項目は、クラック、目地開き、段差・沈下、ジャンカ・欠損、エフロ（遊離石灰）、コールドジョイントおよびズレである。

対策区間および無対策区間とも、クラック、目地開きの変状の発生割合が多かった。特に、確認される変状の半数は目地開きであり、クラック幅や目地開き幅は大きな違いは見られなかった。また、ジャンカ・欠損、エフロなどのコンクリートの劣化に伴う変状が多く確認された。

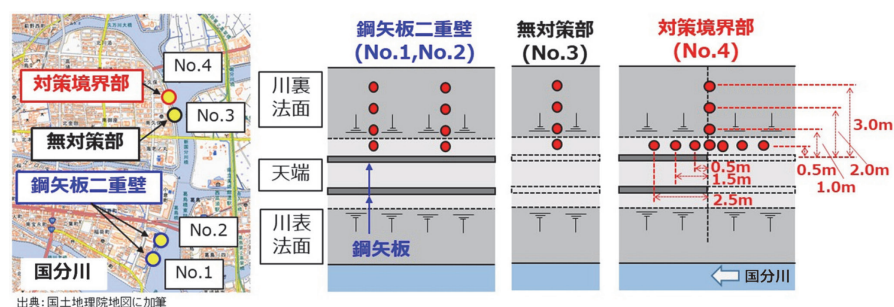
図8 調査位置

調査場所を図8に示す。供用15年が経過した鋼矢板二重壁の区間 (No.1・No.2) と、無対策の区間 (No.3)、供用9年が経過した鋼矢板二重壁と無対策の境界部区間 (No.4) にて調査を実施した。

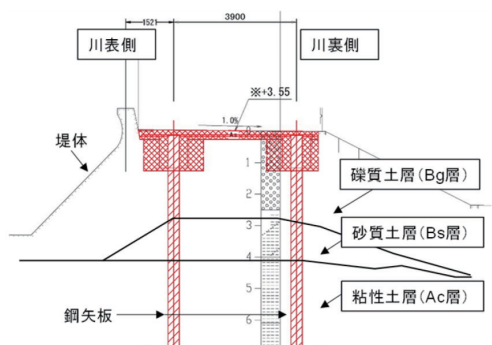
図9 調査した堤防の断面図(一例)

調査した堤防の断面図 (一例) を図9に示す。どの調査地点においても、堤体内部の地盤は礫質地盤 (Bg層) と砂質土層 (Bs層) で構成されており、堤防高さは4.0m～4.5m程度であったため、本調査では、堤防天端から5.0m深さまでを調査深度として設定し、

Bg層とBs層を対象に調査を行った。
