明日を築く42

みちのくに立ちならぶ

巨大タンク群—むつ

小川原石油備蓄基地

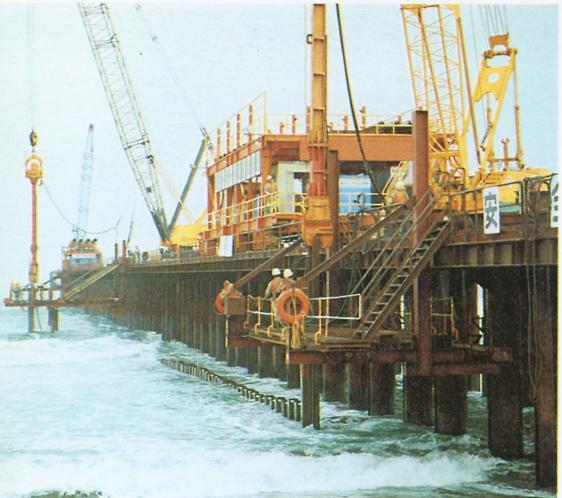
▼仮設桟橋工事

工事は繰り延べ方式が採用されている。杭打ち、杭頭切断、床版架設、杭頭と床版の溶接といった作業を、1スパンずつくり返しながら前進していく方法である。桟橋はすでに完成近く、ほぼその全容を見せていたが、着工は昨年の10月とのことであるから、すでに9か月を費やしたことになる。作業の状況を見ながら、実に根気のいる仕事だと感心せざるを得なかった。

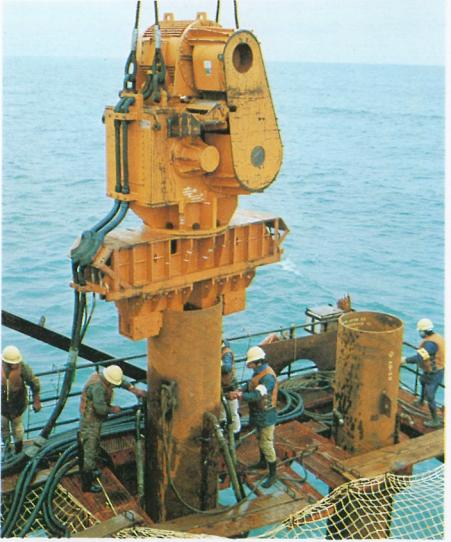
▼パイプロハンマー

4本の钢管杭を頭上に乗せた台車の姿は、まるでミサイルを搭載した戦車のように見える。钢管杭は径900mm、長さは25mである。打込みには150kWのバイプロハンマが使用され、地盤が硬質なために高圧のウォータージェットも併用されている。

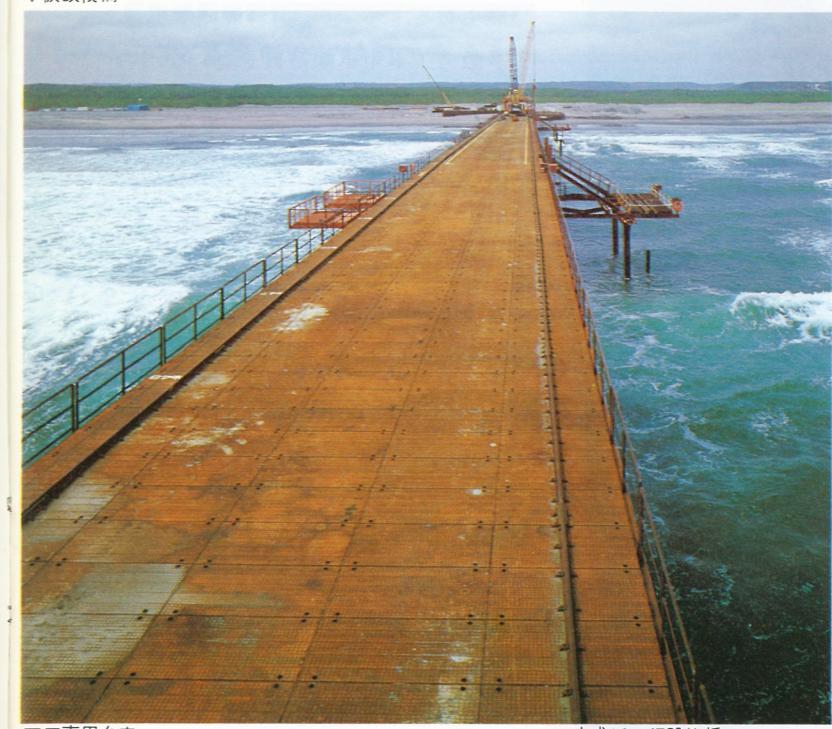
▼仮設桟橋

救命着をつけて桟橋上へと案内された。桟橋は幅10m、延長440m、わずかに上り勾配でまっすぐ太平洋へ向って突き出している。まさに海上の長廊である。

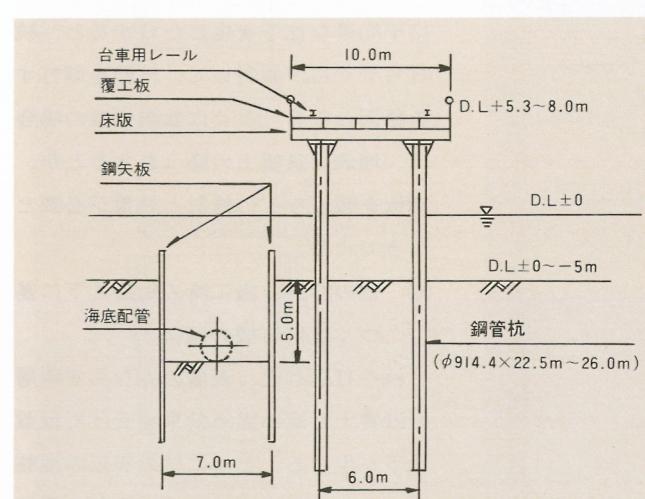
図-4 仮設桟橋および土留鋼矢板概要

使用鋼材
钢管杭: 2100トン
鋼矢板: 3900トン
H形鋼: 900トン
覆工板: 800トン
合計 7700トン

桟橋は、水深が浅く敷設船が近寄れない碎波帯域に、配管を敷設する溝を掘削するために必要なもので、桟橋完成後はその上から、鋼矢板打設と鋼矢板内の掘削が行われる。

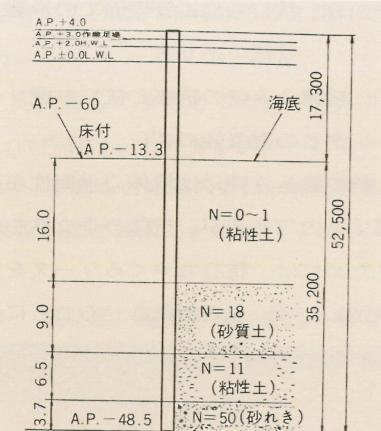
図37 実測例3 地盤の状況

であり、地盤の構成は図37に示すように、河床から16m下まではN値が0~1の粘性土層、その下にN値18の砂層とN値11の粘性土層が続き、31.5mからN値50の砂礫層である。

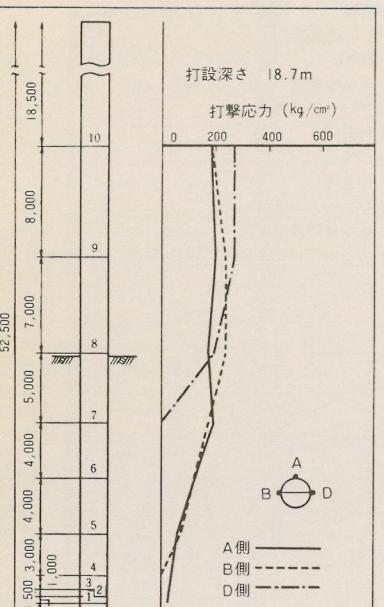
図39 実測例3 杭体の打撃応力分布(1)

図39、図40は、河床から18.7m、35.2mの時の杭体の打撃応力分布を示したものである。

打設深さ18.7mの時の打撃応力は、N値18の中間砂層の打抜きのときのものであり、35.2mは最終打止めの時ものである。

杭の打設深さが大きくなるにしたがい、杭頭打撃応力は減少する傾向が認められるが、中間砂層の打抜きのときは、打止め時よりも100kg/cm²程度大きくなっている。A側とD側の杭頭打撃応力の差は、打込み初期から最終打込み時まで最大60kg/cm²の差しか生じていないが、地盤が硬いと差が大きく、軟いと差が小さい傾向がみられる。

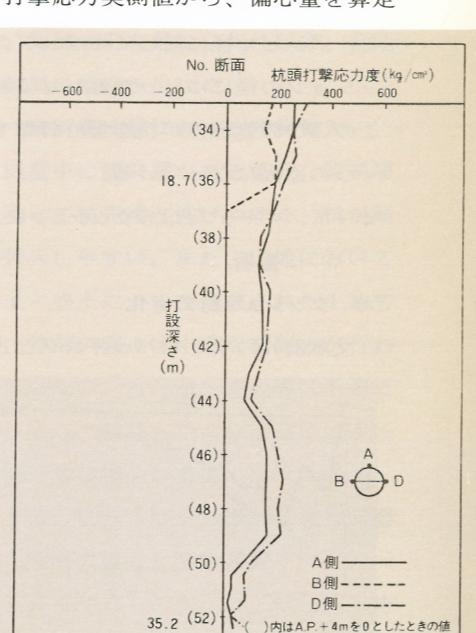
図41 実測例3 杭の打設深さと杭頭打撃応力

図41は、打設深さと杭頭打撃力との関係を示したものである。B側の打撃応力は19.7mのときから0となっているが、これは打込み中にひずみ計が破損したものである。

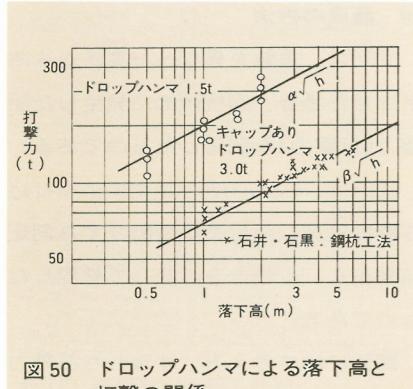
図50 ドロップハンマによる落下高と打撃の関係

図50は、重錘を異なる高さから落下させた場合、鋼杭頭部に発生した圧縮力(打撃力)を記録したものである。

図50に示す考え方、すなわち打撃力はハンマの落下高の1/2乗に比例するものとし、図51のデータをハンマ落下高 h = 2 m に換算してとりまとめたものが図52である。このようにすると、図51よりもデータのバラツキが小さくなり、ハンマの容量によって杭に発生する打撃力が、表11に示す範囲にあることがわかる。

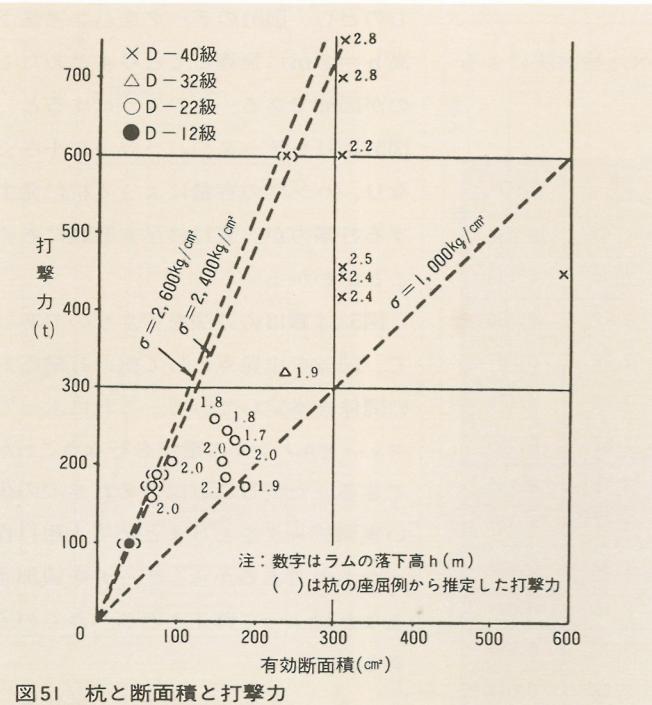
図51 杭と断面積と打撃力

図51は、ディーゼルハンマによる打込み時に実施した杭頭部の動ひずみ測定結果から、打撃力を計算して整理したものである。

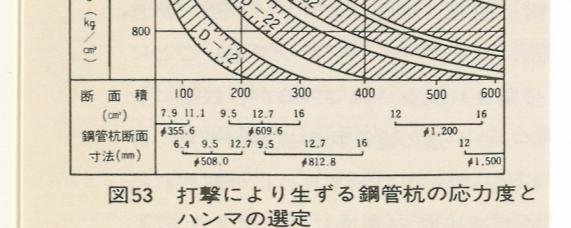
図53 打撃により生ずる钢管杭の応力度とハンマの選定

図53は藤田の方法を示すものであつて、図52を出発点として杭の打撃応力の関係を推定している。これによってディーゼルハンマの選定を行なうことができる。ただしこれは、それまでの少ない実測データをとりまとめて大胆に作ったものであるから、データを追加することによって修正されるべきものである。

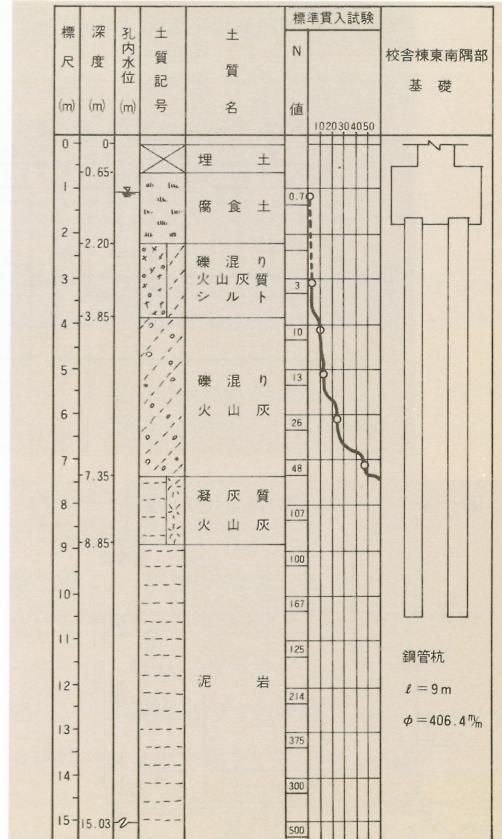
図-2 今回調査した地盤概要図

今回実施した土質調査の結果を図-2に示すが、当調査地盤状況は、地表面の埋土層に続き、深度2.2mまでには腐食土層からなり、木材、繊維分を多量に混入した、いわゆるピート（泥炭）層であり、N値0.7と非常に軟らかい。続いて、深度3.85mまでは礫混り火山灰質シルト層からなり、N値3と軟らかい。さらに深度7.35mまでは礫混り火山灰層からなり、N値10～48と変化

している。これ以深は凝灰質泥岩および泥炭層からなり、N値50以上ときわめて強固となっている。

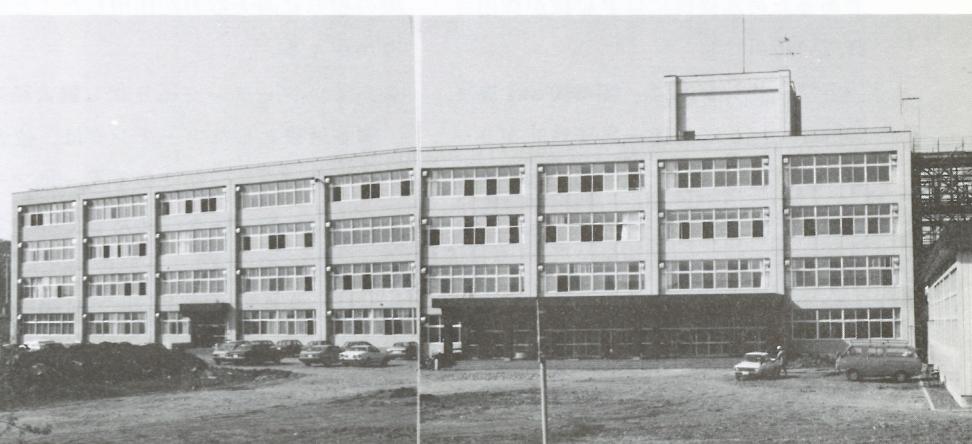
写真-1

校舎は鉄筋コンクリート造4階建てであるが、昭和54年度と55年度の2回に分割されて建設されており、実習棟および職業訓練棟、さらにこれらを連絡する渡り廊下の建設は昭和56年度に行われている。（写真-1）（図-3）
