東日本大震災  
1次調査報告書

平成23年10月

一般社団法人 鋼管杭・鋼矢板技術協会

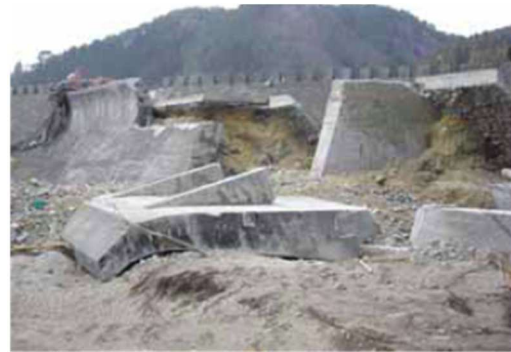
写真 2.3 田老地区の防潮堤被害<sup>9)</sup>

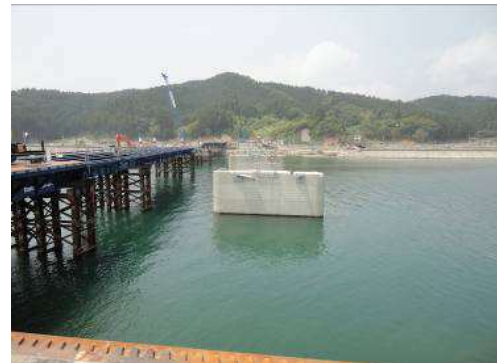
写真 3.1.1 気仙大橋

また、津波により上部工・下部工が流失した橋梁（気仙大橋（写真 3.1.1）、小泉大橋（写真 3.1.2）、外尾川橋、歌津大橋（写真 3.1.3）、新北上大橋、鹿行大橋等）はあったものの、それらを除いた橋梁の損傷は下記のような傾向であり、地震のみによる基礎本体の損傷は軽微であったものと推測される。

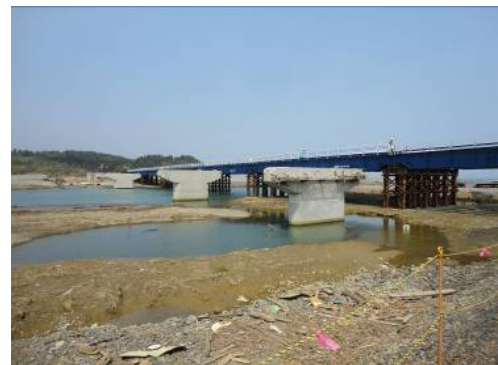
写真 3.1.2 小泉大橋

上部工とともに、橋脚部が基部付近で破壊しフーチングと分離した形で流出した小泉大橋の基礎工は、詳細は不明であるが、鋼管杭基礎であるとの情報が入っているので、今後、国交省等の調査結果も踏まえ、追加の調査・検討を実施する。

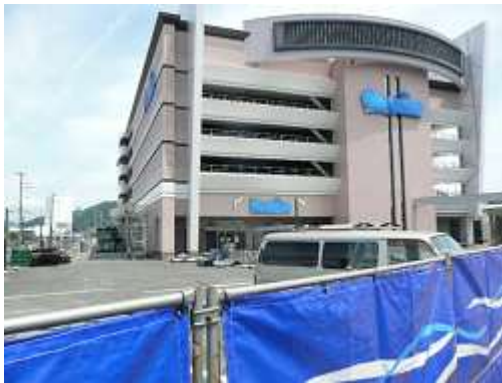
被災状況：津波が旧北上川を遡上したことにより冠水した模様である。近隣の建物（木造家屋・アパート・飲食店等）が健全であることから、津波の波圧は直接受けていないものと判断される。近隣建物の外壁部痕跡から 1～1.5m 程度冠水したと推察されるが、構造躯体等には損傷は認められない。

写真 3.2.10 遊戯施設 建物全景

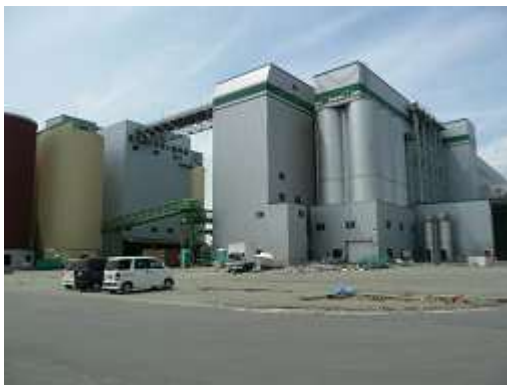
被災状況：対象建物は石巻工業港に面しており、津波の波圧を直接受けたものと判断される。到達した津波高は、約 3.5m（事業者 発表情報）であったが、外壁部の一部に破損はみられるものの、構造躯体の損傷は認められない。また、対象建物の敷地北側（陸側）に位置する倉庫の被災状況に比較して、全般に被害は少ない。

写真 3.2.12 飼料工場 建物全景

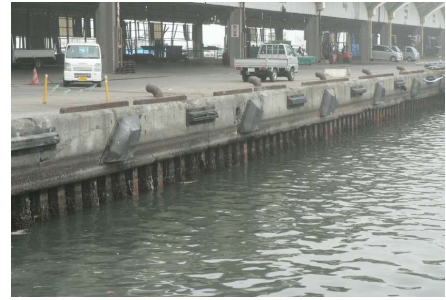
写真 3.2.10 築港街第一埠頭(1)

岸壁全体に法線が膨らむような変状は見られない（写真 3.2.10）。鋼矢板の腐食劣化が進んでおり、一部には鋼矢板のウェブに大きな穴が開いていた（写真 3.2.11）。同埠頭先端部外側の消波型 RC 堤の上部ブロックが津波で打ち上げられていた（写真 3.2.12）。

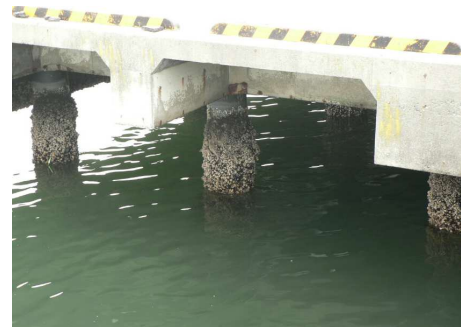
写真 3.2.13 八戸港 新湊

新湊 3 埠頭外側、鋼管杭栈橋の前出し部は地震、津波による変状は見られなかった（写真 3.2.13）。

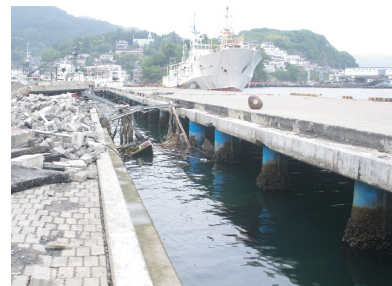
写真 3.3.21 気仙沼漁協の被災状況(2)  
(渡版の落下・破損)

写真 3.3.21 に魚市場の北側に位置する棧橋構造の被災状況を示す。多くの渡版が津波により飛ばされて落下、破損している。エプロン部には段差や岸壁法線方向のズレが生じている。また、棧橋の鋼管杭が海側に傾斜していることが確認でき、棧橋本体が海側へ変形していると考えられる。

この地域では、地震により土留め壁が海側へ変形し、発生した力が地中部と渡版を介して棧橋へ伝達し、棧橋が海側へ変形したものと推察される。

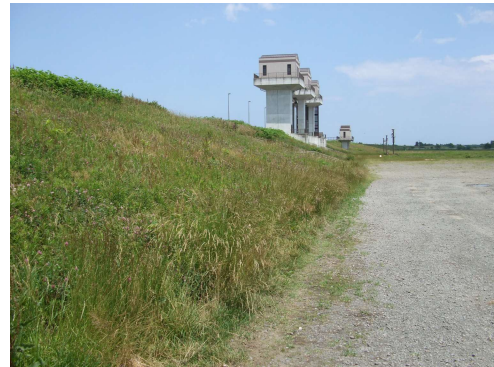
写真 3.4.4 阿武隈川  
(止水矢板区間、無被災)

図 3.4.3 に示す調査地点では、堤内側法尻に止水鋼矢板が設置されている。写真 3.4.4 に示すように、当該区間は無被災で健全性が保たれていた。

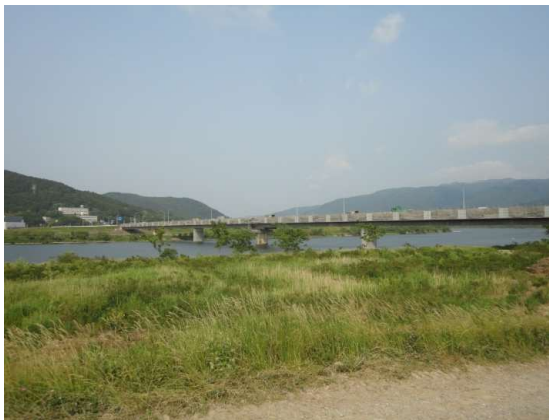
詳細写真3(背面アプローチ部との段差、隙間無し)

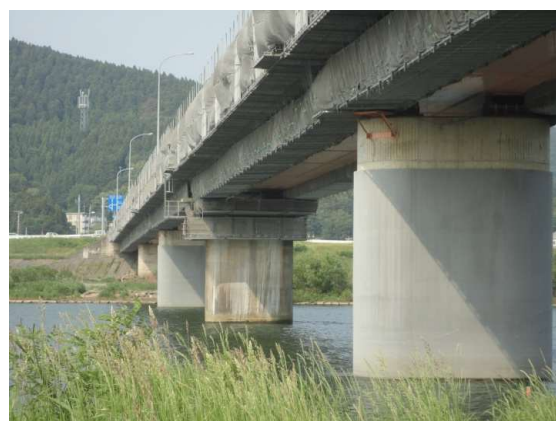
- ・鋼管矢板基礎の被災なし(上部トラスが流失したのとは反対側の橋台から一つ目の橋脚基礎のみ)。
- ・津波により上部トラス橋が流失。
- ・残存する上部トラス橋も変形大。
- ・両岸とも河川堤防は決壊、背面盛土も流失。

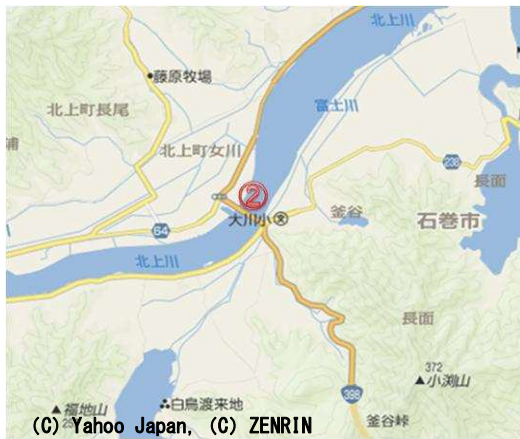
#### 詳細写真2(P6:トラス部には津波被害、基礎変状無し)

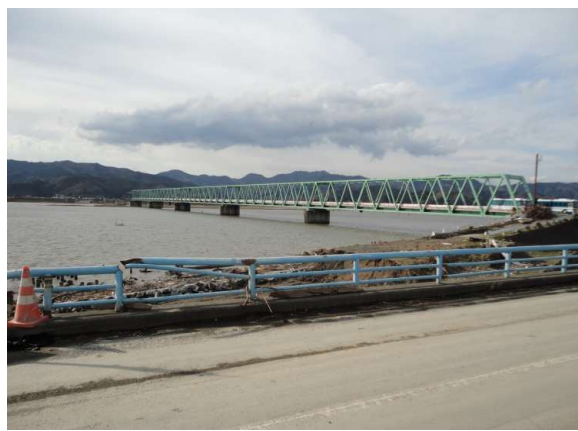
#### 詳細写真3(河川堤防決壊)

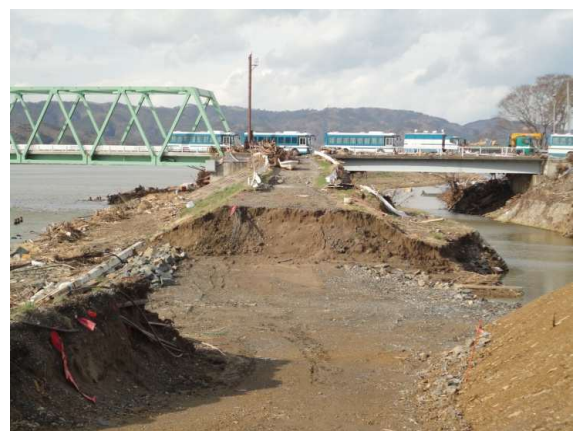
#### 詳細写真1(上部トラス流失)

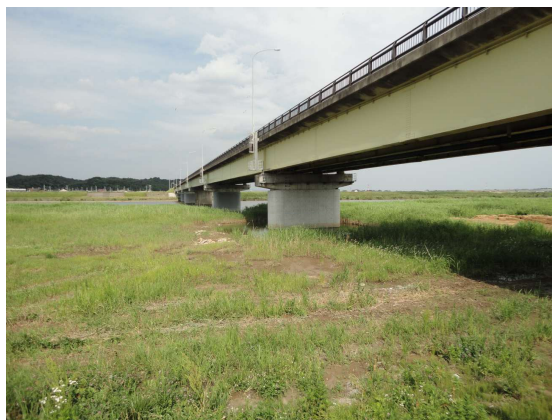
### 詳細写真4(支承部・エキスパンド健全、隙間無し)

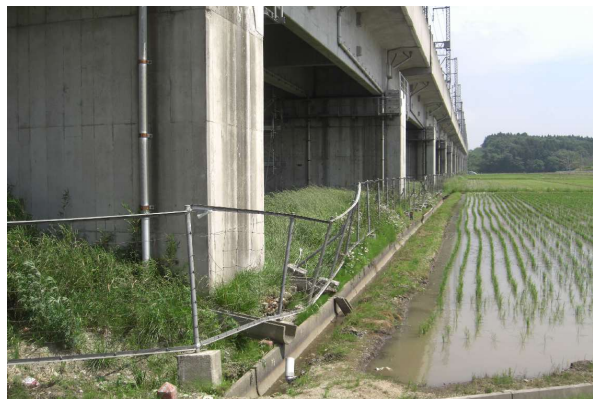
詳細写真4(単径間桁架違い部)

桁架違い部の両端隙間が異なっていた

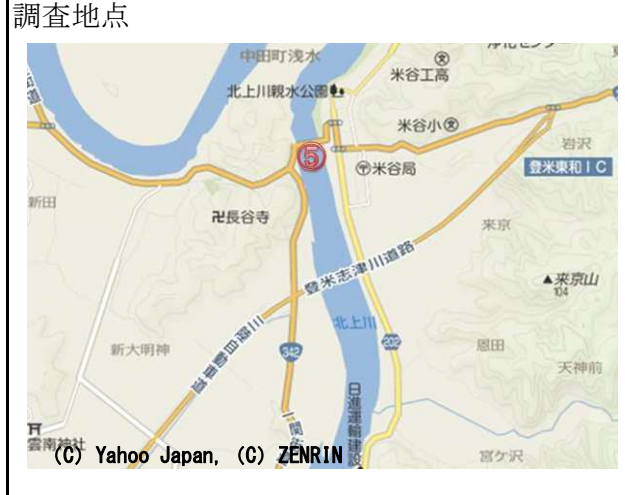
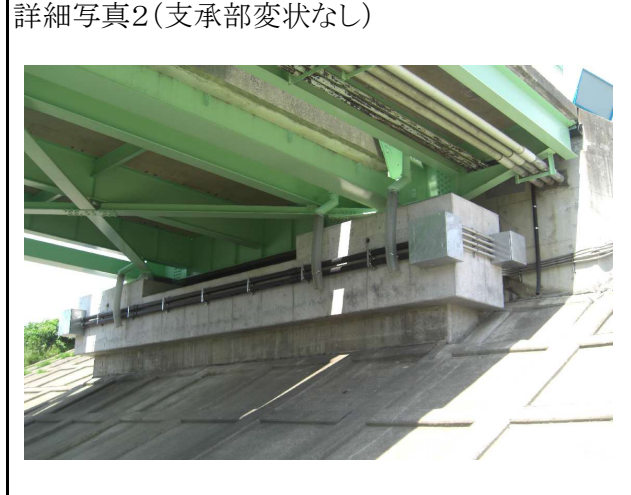
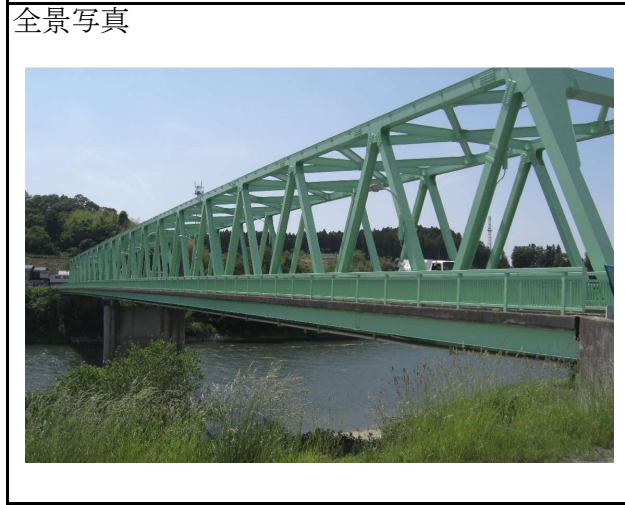
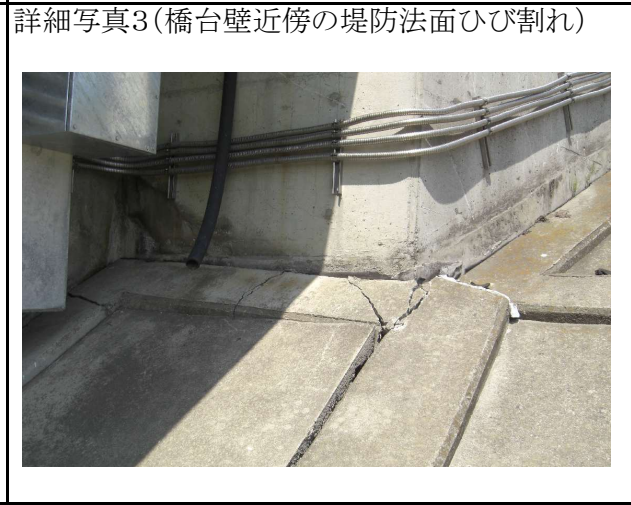
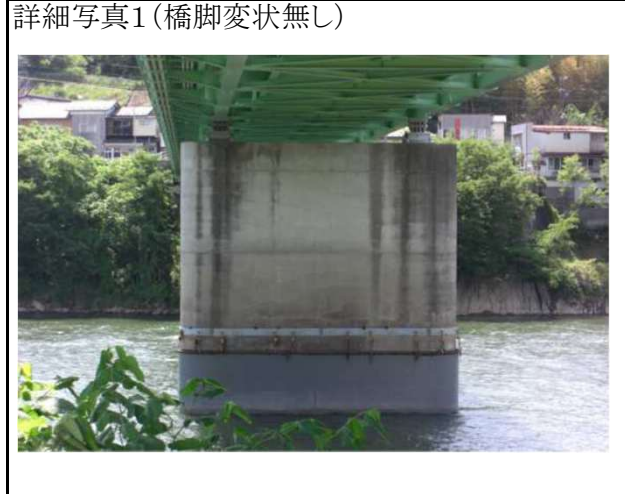
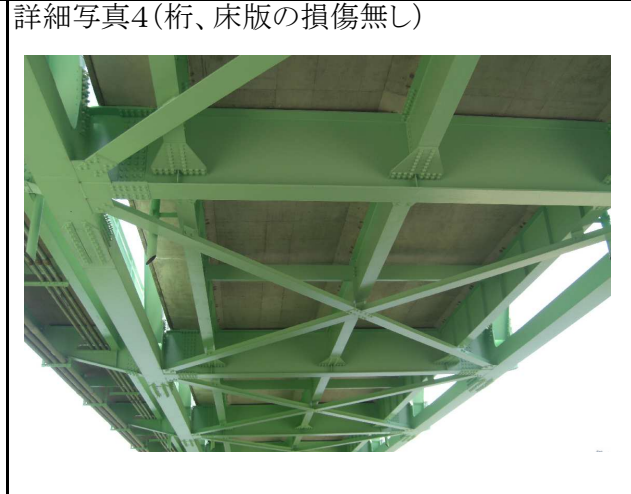
被災概要  
 ・鋼管矢板基礎の被災なし。  
 ・橋台壁近傍の堤防法面にひび割れあり。  
 ・支承部の変状なし。  
 ・桁、床版の損傷無し。

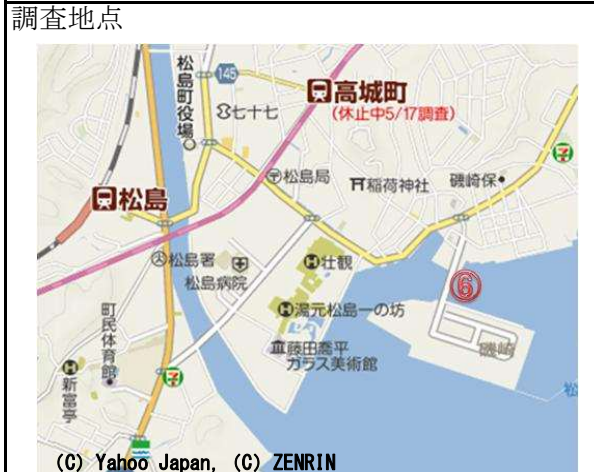
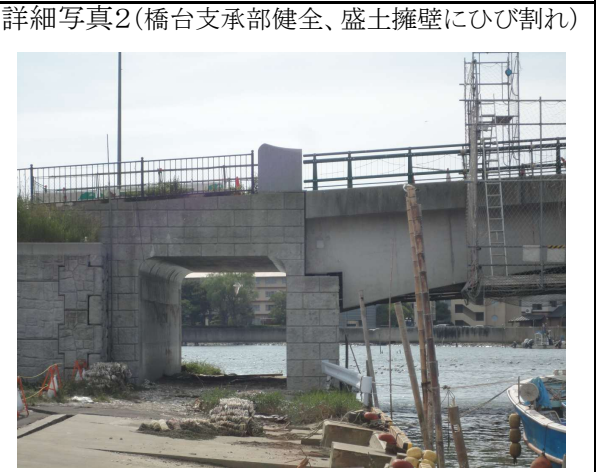
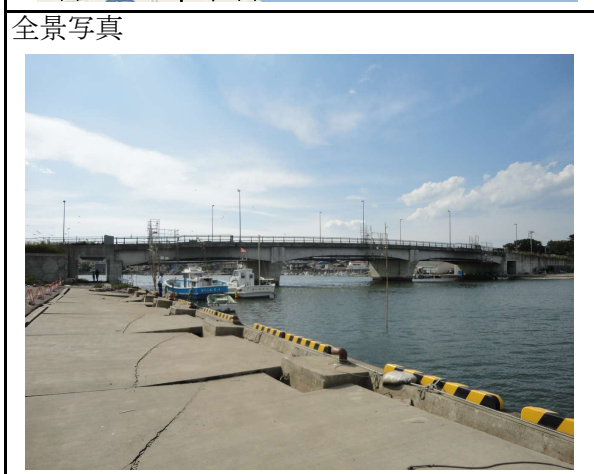
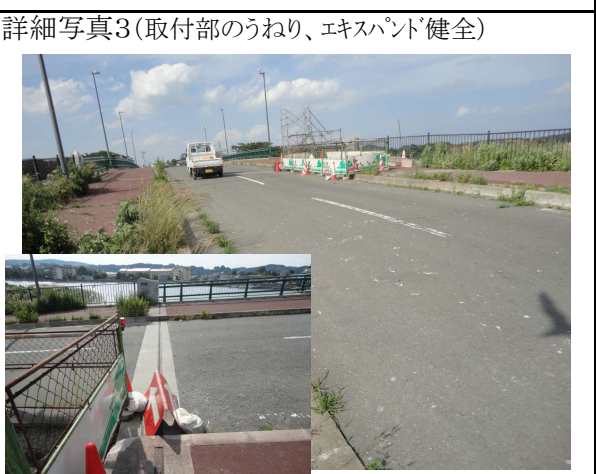
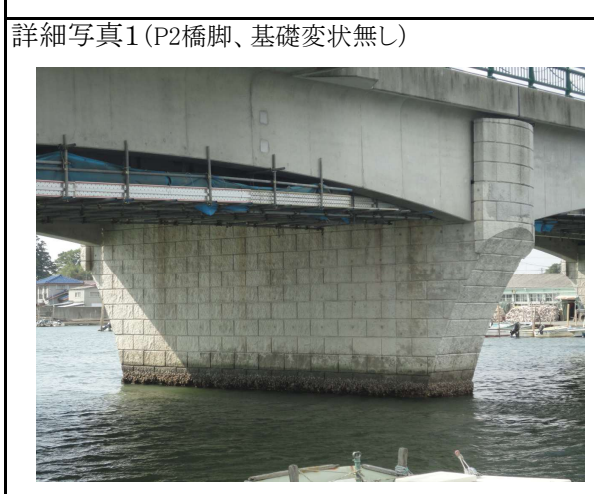
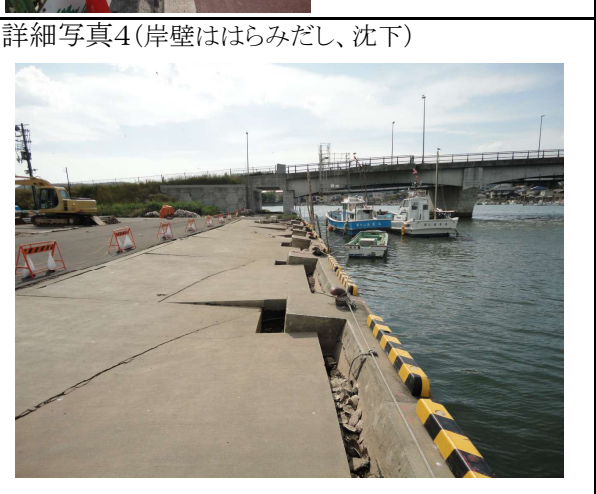
被災概要  
 ・鋼管矢板基礎の被災なし。  
 ・橋脚・橋台コンクリートのひび割れ等なし。  
 ・橋台部の岸壁ははらみ出し、沈下。  
 ・支承部・エキスパンド損傷無し、但し取付け盛土の沈下により若干うねり。

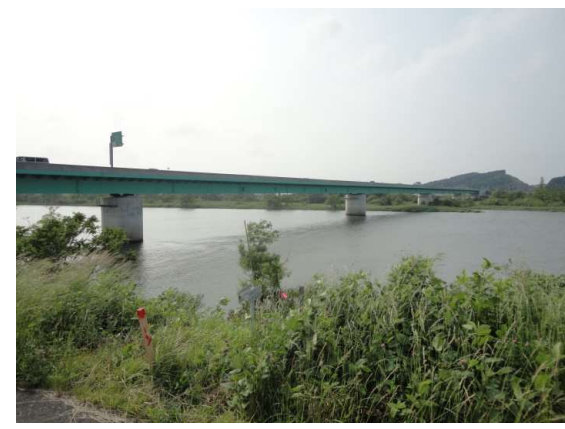
詳細写真3(P3橋脚・基礎・下端部変状無し)

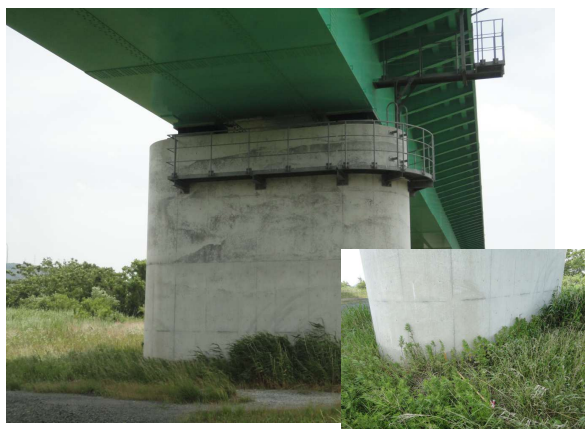
詳細写真1(P1~3橋脚基礎変状無し)

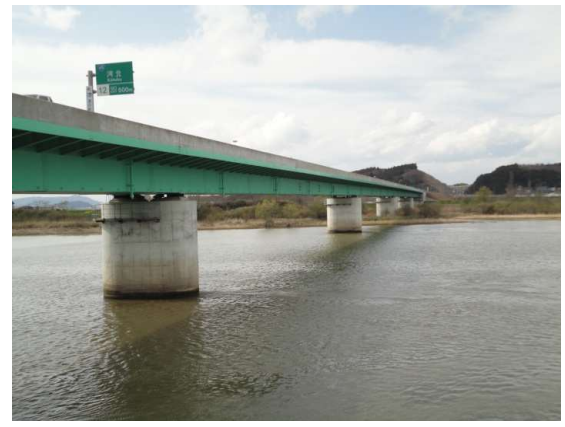
被災概要  
 ・鋼管矢板基礎の被災なし。  
 ・橋脚コンクリートのひび割れ等なし。  
 ・基礎部地盤面においても液状化、隙間等の変状なし。  
 ・支承部の損傷被害なし、背面盛土も健全ではあるが、橋台と擁壁の境目に目開き有り。

詳細写真4(A2:CCP前面はらみ出し、擁壁部隙間)

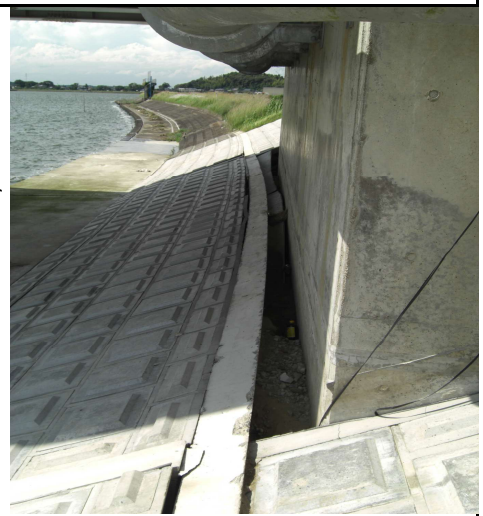
- ・鋼管矢板基礎の被災なし。上部工は東部のみ施工済み、西部は施工中。
- ・橋脚コンクリートのひび割れ等なし。
- ・東部橋台下部、護岸との隙間約50cm。
- ・東部ゴム支承5cm橋中心方向へ変形。

詳細写真1  
東部橋台  
下部最大  
50cm隙間  
あり  
(護岸はらみ  
だしか?)

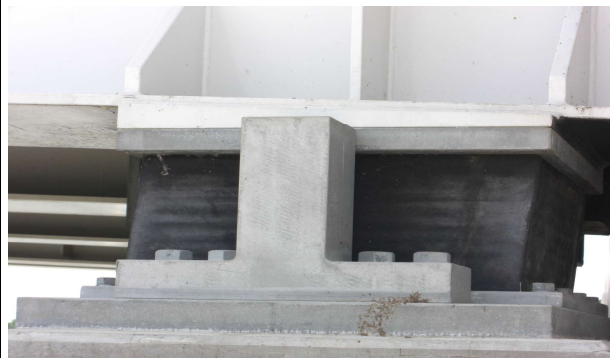
詳細写真2(東側ゴム支承約5cm中心方向へ変形)

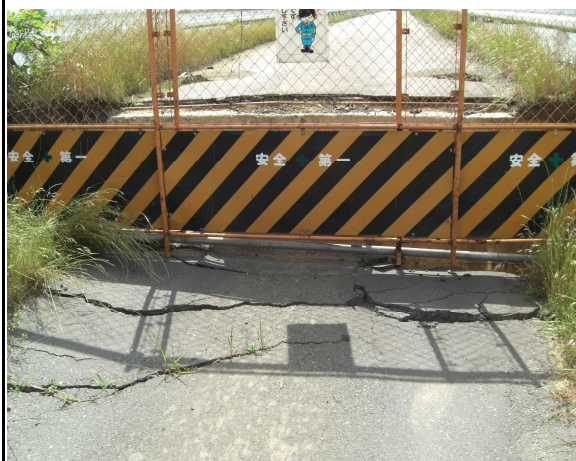
- ・中央部桁落下。
- ・パイルベント基礎が南北に移動、一部南側に傾斜。
- ・橋台背面液状化、沈下約1m。

#### 詳細写真1(東側橋台背面約1m沈下)

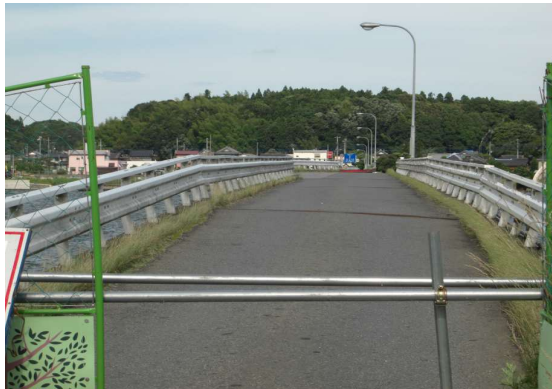
#### 詳細写真3(西側橋台背面沈下)

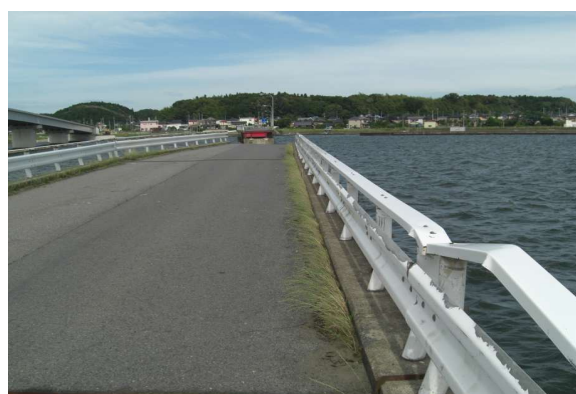
#### 詳細写真4(西側橋面ガードレール圧縮変形)

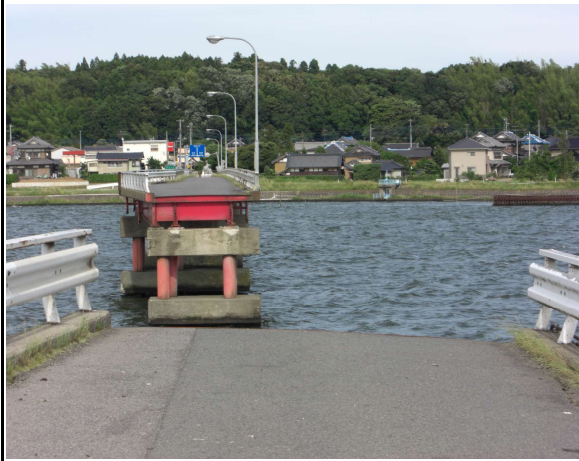
詳細写真5(西側より落橋部を望む)

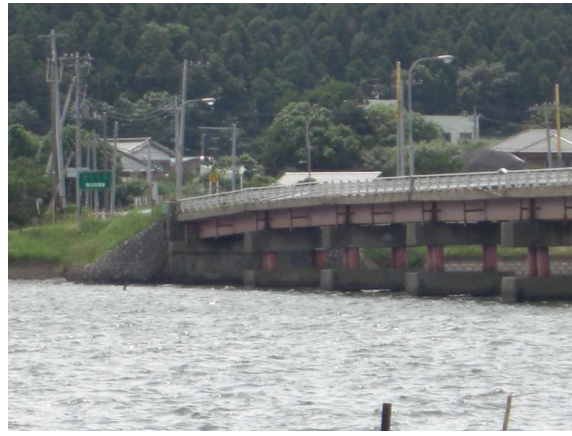
詳細写真6(東側より西側橋部を望む、橋台背面沈下)

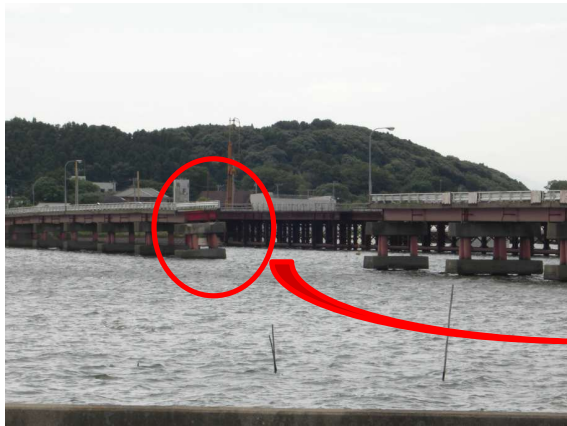
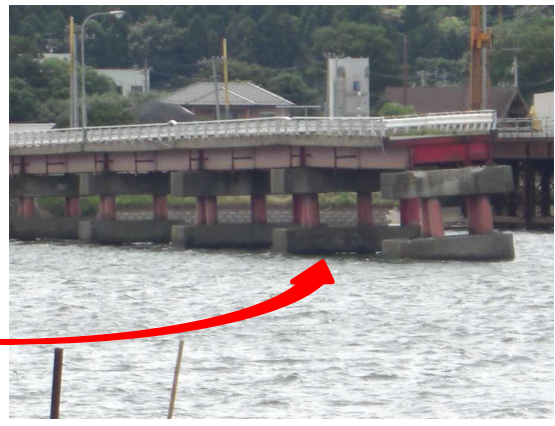
詳細写真7(落橋箇所拡大、旧橋東側より 橋脚南方向に傾斜?)

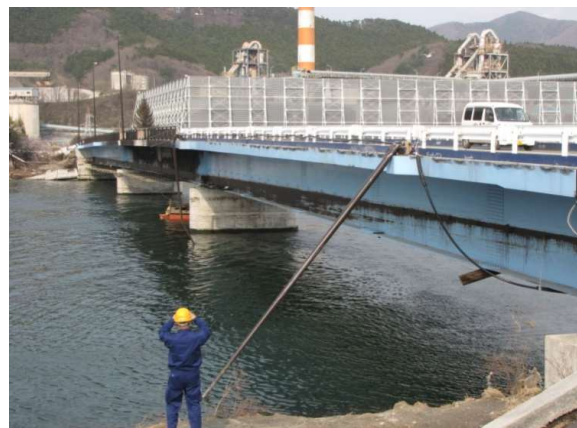
詳細写真2(津波により欄干、証明柱等損傷大)

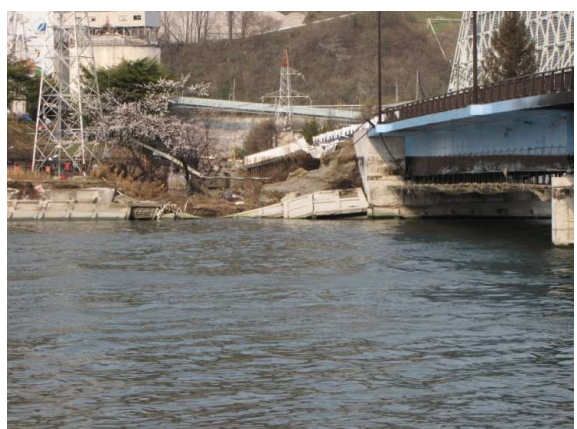
詳細写真3(背面盛土、もたれ壁河川側に崩壊)

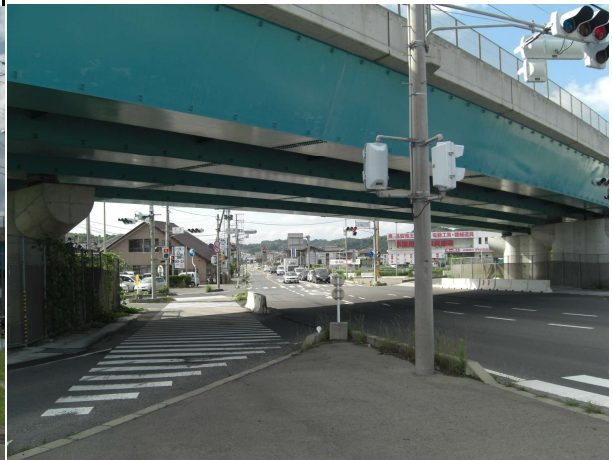
- ・鋼管ソイルセメント杭基礎の被災なし。
- ・橋脚コンクリートのひび割れ等なし。
- ・基礎部前面地盤面に地盤変状がみられる。
- ・支承部の損傷被害なし。

詳細写真1(基礎変状無し、前面コンクリート変状)

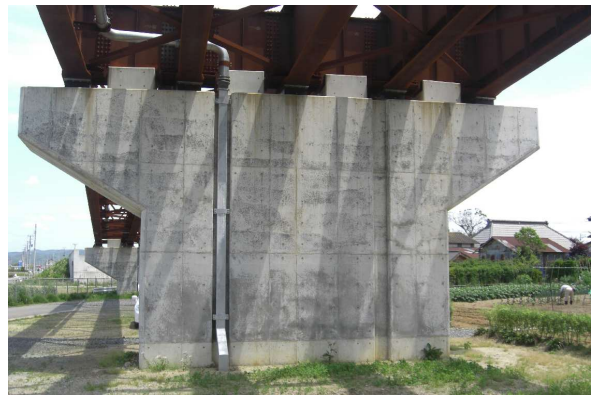
### 全景写真(写真内小写真は後方を撮影)

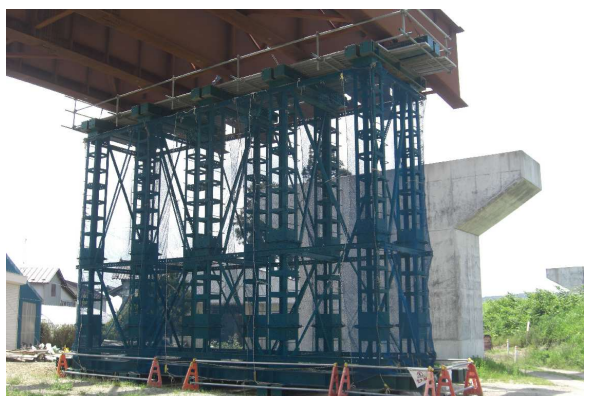
- ・鋼管ソイルセメント杭基礎の被災なし。
- ・橋脚コンクリートのひび割れ等なし。
- ・基礎部地盤面においても液状化、隙間等の変状なし。
- ・制震ダンパーの損傷被害なし。
- ・仮設ベントの損傷被害なし。

### 詳細写真4(ベント部損傷被害なし)

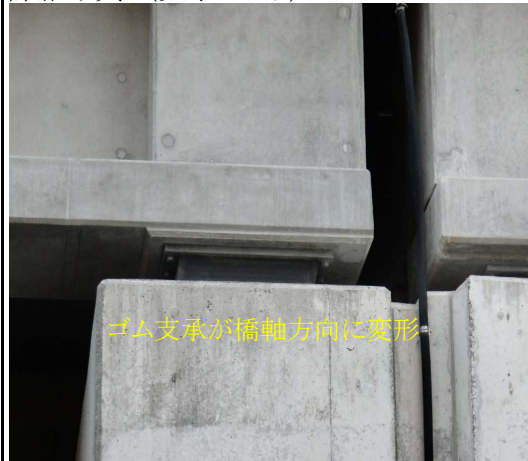
- ・鋼管ソイルセメント杭基礎の被災なし。
- ・橋脚コンクリートのひび割れ等なし。
- ・基礎部地盤面においても液状化、隙間等の変状なし。
- ・支承部の橋軸方向変形あり。

詳細写真4(支承まわり)

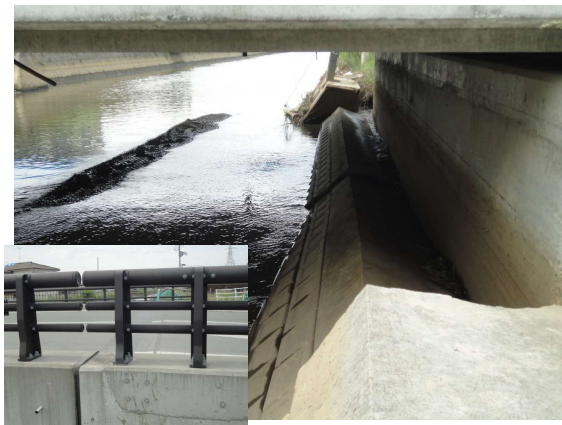
- ・鋼管ソイルセメント杭橋台の被災なし。
- ・支承部の損傷被害なし、桁-翼壁部の隙間はなし(左岸側押込気味)。
- ・橋台部前面の護岸コンクリートは橋台幅で亀裂有り、河川側にすべり出し。
- ・背面裏込め部の沈下により段差あり。

### 詳細写真2(左岸橋台変状無し、護岸はらみ出し)

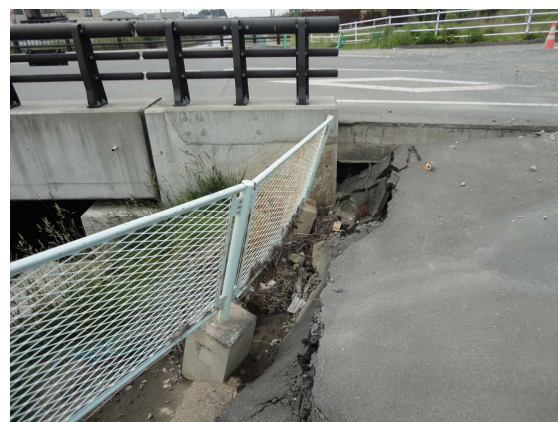
### 詳細写真3(左岸側背面裏込め部沈下)

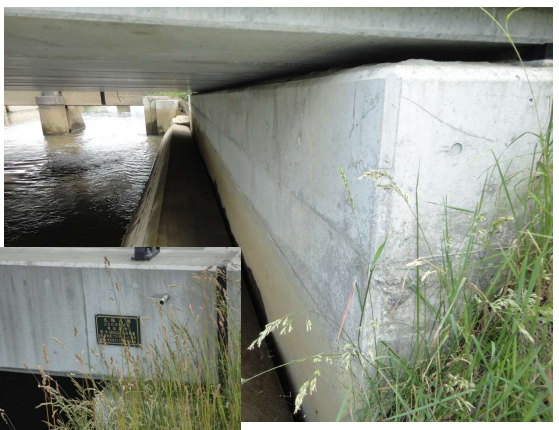
### 詳細写真1(右岸橋台変状無し、護岸はらみ出し)

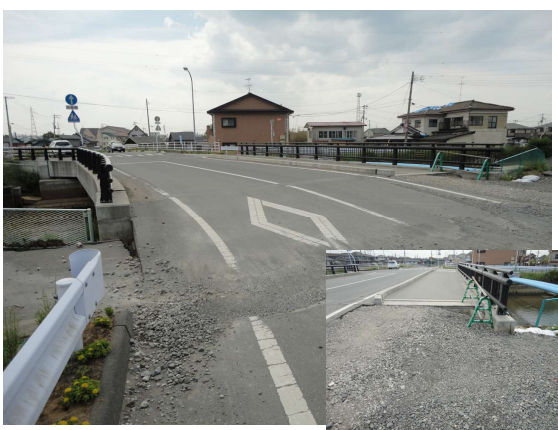
### 詳細写真4(背面部の沈下により段差発生)

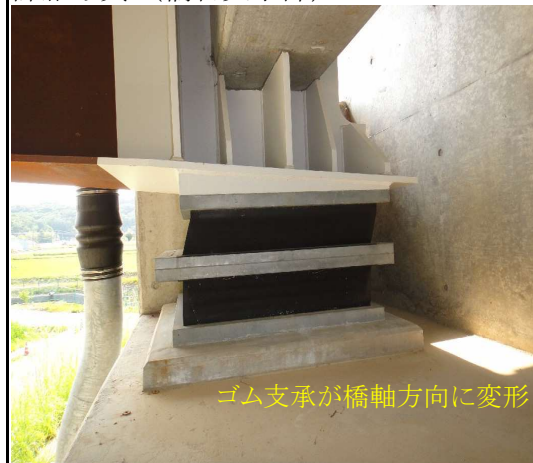
- ・鋼管ソイルセメント杭基礎の被災なし。
- ・橋脚コンクリートのひび割れ等なし。
- ・基礎部地盤面においても液状化、隙間等の変状なし。
- ・支承部が橋軸方向に変形。

詳細写真4(橋台支承部)

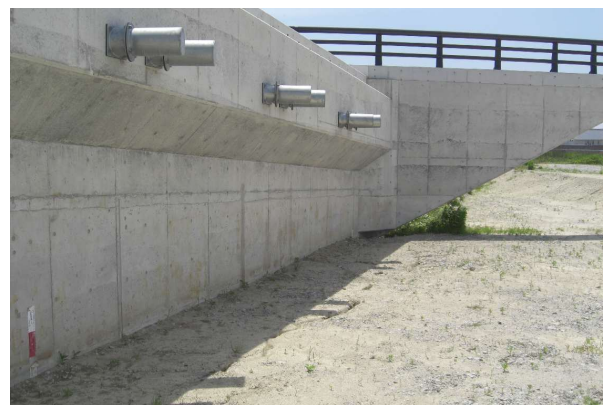
- ・鋼管ソイルセメント杭基礎の被災なし。
- ・橋脚コンクリート、橋台コンクリートのひび割れ等なし。
- ・橋台背面盛土表層地盤に微少な割れがみられるも特に変状なし。
- ・支承部の損傷被害なし。
- ・橋台の前面地盤の変状なし。

### 詳細写真2(橋台背面側表層割れはあるも特に変状なし)

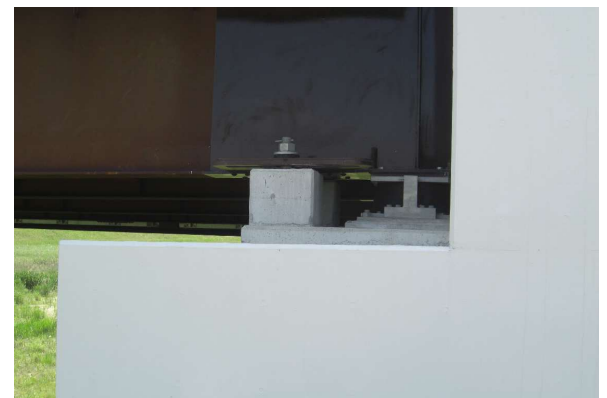
### 詳細写真3(支承部変状なし)

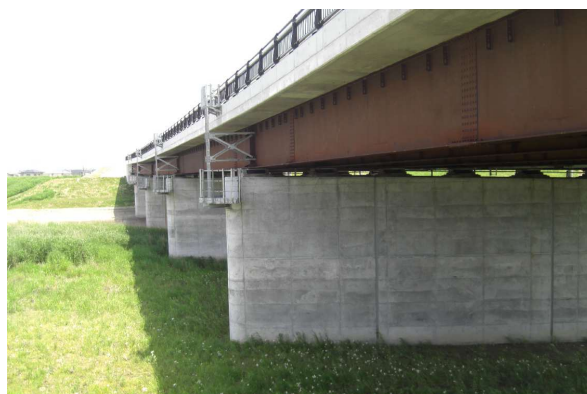
### 詳細写真1(高水敷部橋脚変状なし)

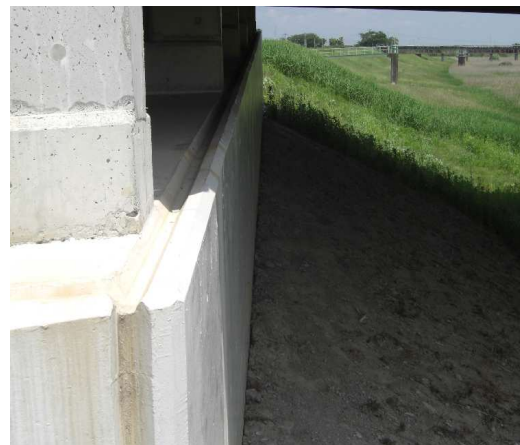
### 詳細写真4(橋台前面地盤変状なし)

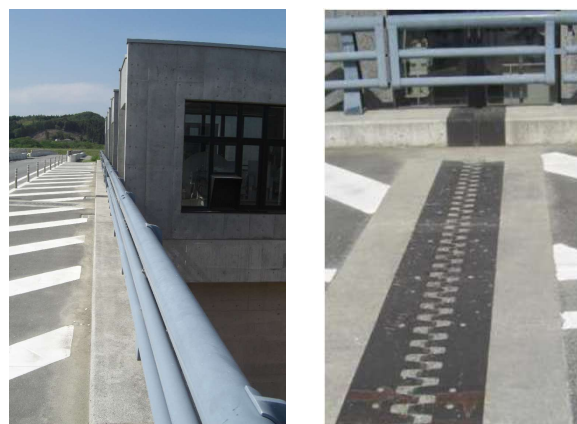
- ・回転杭基礎の被災なし。
- ・水門壁他コンクリートのひび割れ等なし。
- ・高欄、エキスパンションの変状なし。

詳細写真3(脇谷水門橋高欄、エキスパンション)

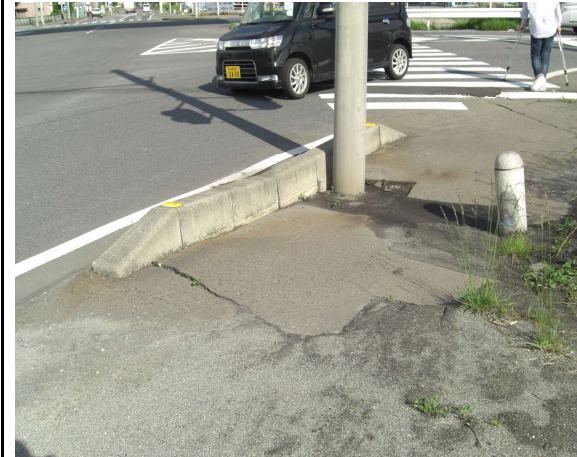
詳細写真2(橋梁周辺 液状化発生箇所)

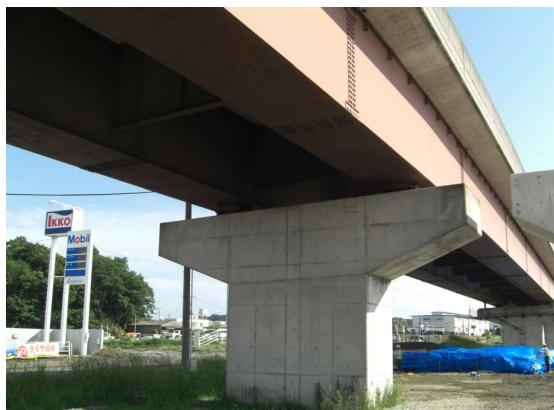
詳細写真3(基礎部変状無し)

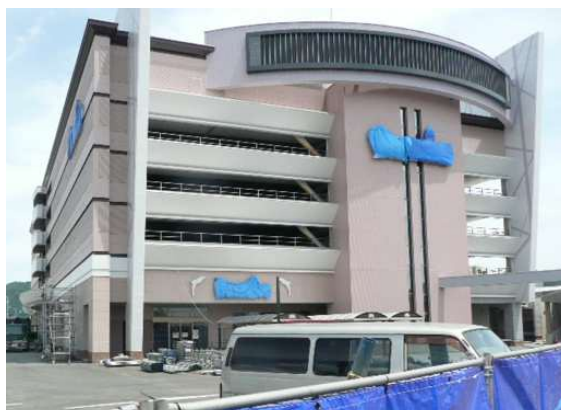
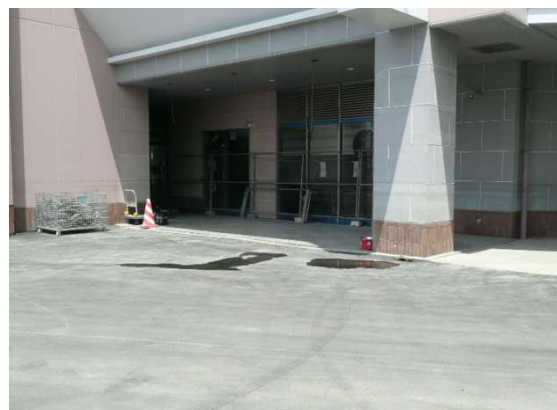
- ・津波が旧北上川を遡上したことにより氾濫。
- ・付近の住宅等の状況から判断して、津波の波圧は直接受けていない模様。
- ・外壁部の痕跡から1~1.5m程度冠水した模様であるが、構造躯体に損傷なし。

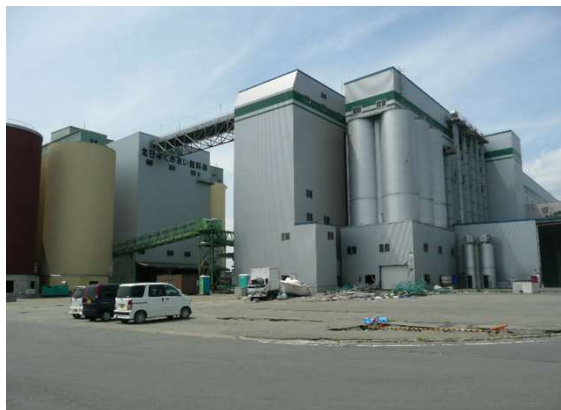
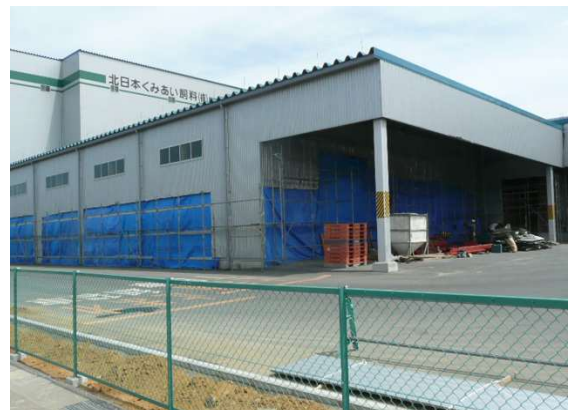
- ・津波により約3.5m冠水(事業者 発表情報)。
- ・津波の波圧を受けた模様であるが、外壁部の一部破損はみられるものの、構造躯体の損傷はない。
- ・津波流入方向背面の倉庫(近接構造物)の被災状況に比較して、全般に被災は少ない。

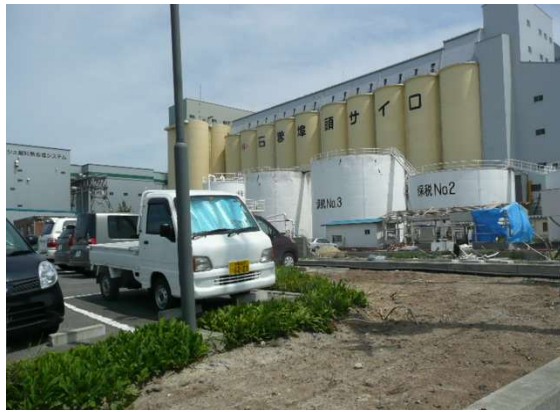
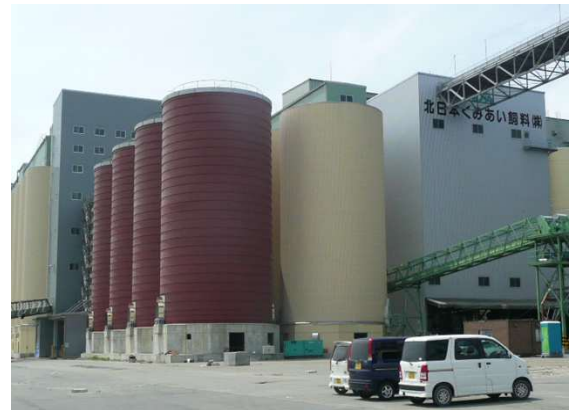
調査番号:③原料サイロ

- ・津波により約 3.5m 冠水(隣接工場 発表情報)。
- ・津波の波圧を受けた模様であるが、外壁部の破損, 構造躯体の損傷はない。
- ・事務所棟が被災甚大(内部全壊)であるのに対し、サイロ部は被災なし。

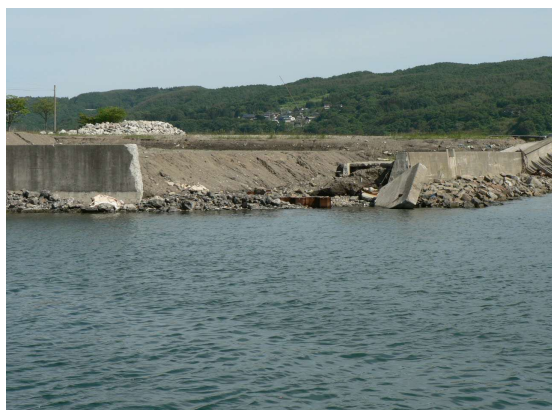
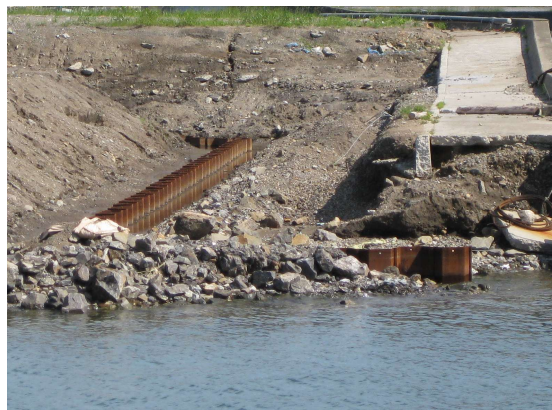
- ・鋼矢板護岸の上部工が一部崩壊。
- ・前出し棧橋との渡り板の多くが飛散。
- ・魚市場前の旧護岸(ブロック式直立堤?)の一部がはらみ出し。
- ・杭式棧橋岸壁は無被災(RFPカバーは震災前に外れていたか?)。

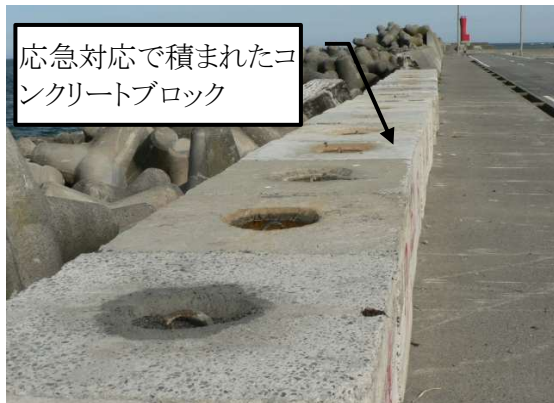
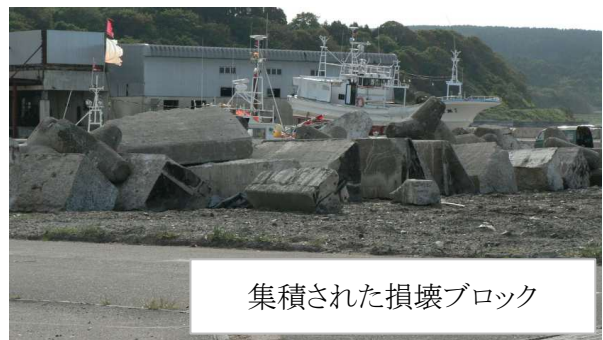
・護岸上部ブロックが一部区間損壊。

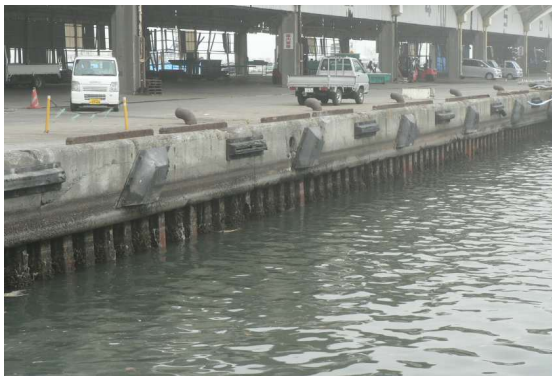
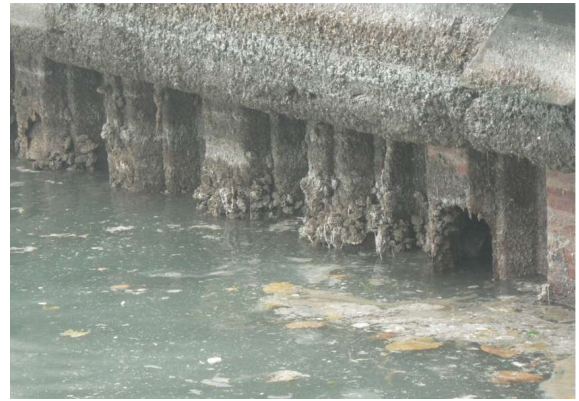
調査番号:青森～岩手④

- ・地震、津波による構造被害は見られない。
- ・腐食劣化が著しく、穴あきが多くみられる。

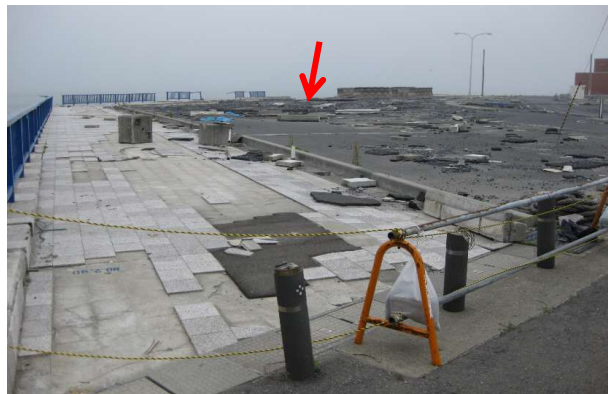
調査番号:青森～岩手⑤

- ・鋼管杭栈橋被災なし。
- ・埠頭先端消波型直立堤ブロックの上部ブロックが一部区間浮き上がり散乱。

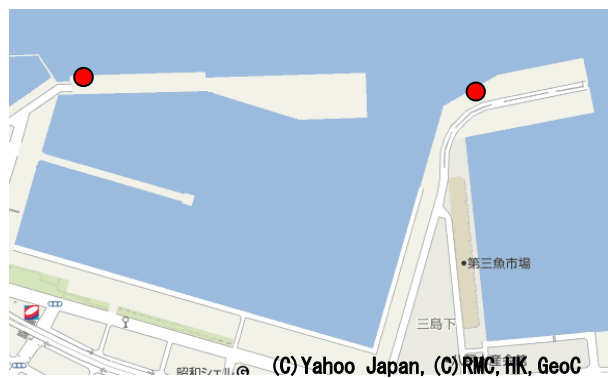
(近接他構造) 西側埠頭の前出し栈橋:無被害

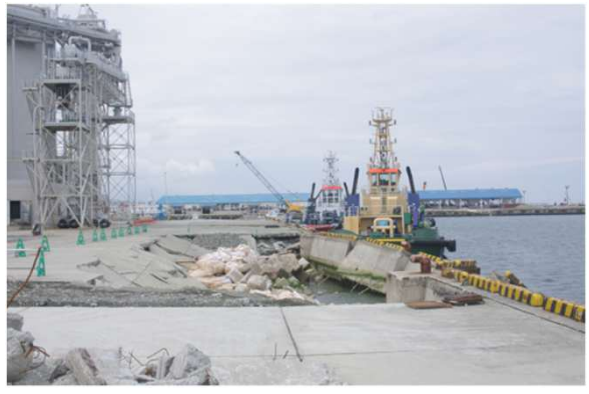
全景写真

- ・鋼矢板岸壁の海側へのはらみだし(防食なし, 上部工の鉄筋も少ない)。
- ・ワイヤー破断(2mピッチ), 鋼矢板爪の離脱(海中部は確認できず), 腹起は陸側無し, 海側も無い?

①ワイヤー切断, ②海側へ変形, ③背後吸い出し 爪の離脱は地震後か津波後か不明

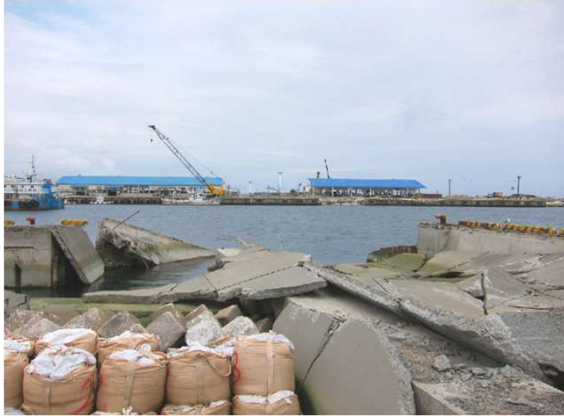
全景写真

[被災概要]  
 ・鋼矢板岸壁(北側隅角部)の海側へのはらみだし。鋼矢板には防食無く、一部破断。  
 ・鋼矢板岸壁(東側隅角部)は控え組杭式。タイワイヤー破断箇所あるがはらみだしは小さい。  
 ・隣接のブロック式はブロック背後エプロン部の沈下はあるものの、被害軽微。  
 [被災メカニズム(北側隅角部)の推定]  
 ①ワイヤー破断 ②海側へはらみ出し ③背後地盤の吸い出し

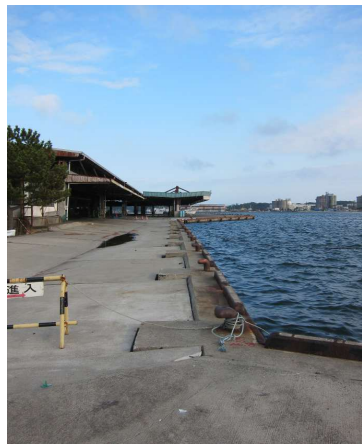
全景写真

- ・矢板式岸壁らしいが未確認(潮が高いため). 背後地は全体的に沈下, 陥没箇所あり.
- ・一部, 法線に乱れあり.

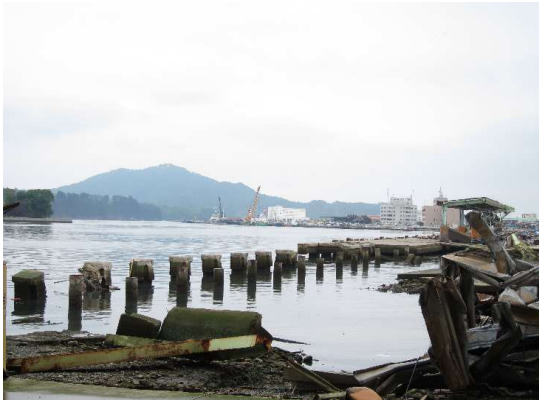
全景写真

- ・棧橋床版部流出
- ・海側2列と背後の3列目は別構造(標高が高い)。
- ・1列目は水没?, 2列目は杭頭部にRCが残っている。
- ・3列目の鋼管のみでパイルキャップが残っているものもある。

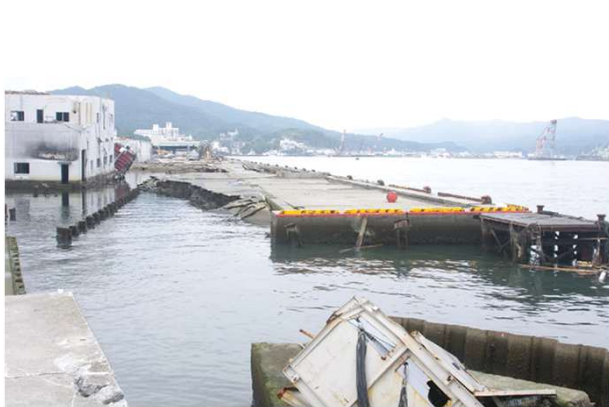
全景写真

- ・岸壁前面の一部で海側へはらみだし。
- ・海側は棧橋、土留め部が控え直杭の矢板護岸と推定される。
- ・エプロン部の流出、崩壊により控え工が露出。タイロッドの破断はないように見受けられる。

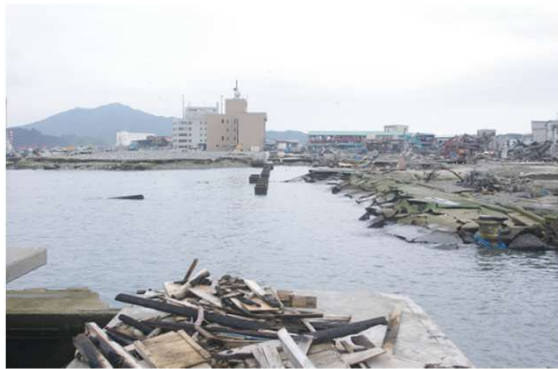
全景写真

鋼管杭・鋼矢板技術協会 港湾技術委員会 東北地方太平洋沖地震震災1次調査  
 調査番号:宮城～福島北部⑦  
 調査年月日:2011年6月18日 11時頃  
 調査施設:気仙沼港 日新興業横  
 調査地点の揺れの強さ:震度5強(気仙沼市笹が陣)  
 構造形式:防潮堤  
 構造明細:上部工:L型コンクリート構造, 基礎:鋼管杭(詳細不明)  
 被災概要  
 ・防潮堤?の上部工が流出。

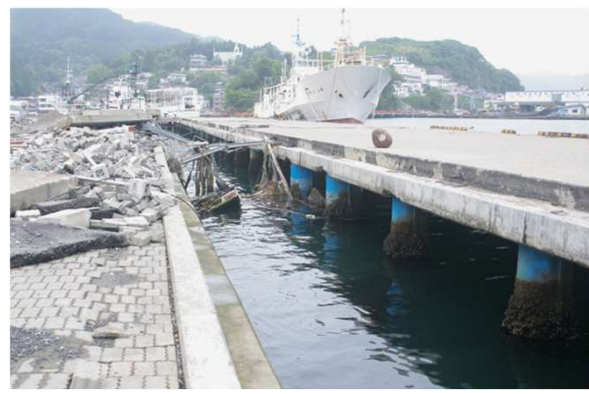
全景写真

- ・土留め部(構造不明)は沈下。渡版(標準サイズで4t)が落下(背後へ飛ばされたものも)。
- ・棧橋は海側へ変形している。

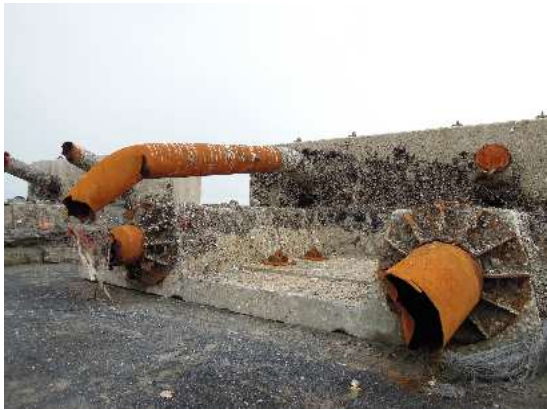
全景写真

- ・カーテン式防波堤(波除)の鋼管杭が破断(中詰めコンクリート部で破断したのもの)。
- ・鋼管杭はφ700t9, 前面のカーテン側はソケット構造。
- ・背面の斜杭は重防食・中詰めコンクリートあり。

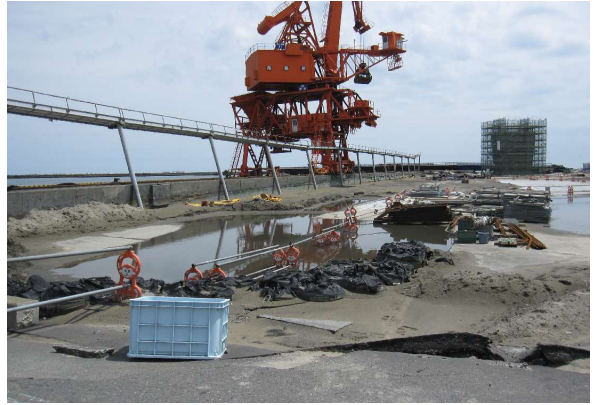
全景写真

- ・石炭用アンローダー陸側レール背後にて1.0m程度の段差発生。
- ・矢板式岸壁(-10m)の海側へのはらみだし。

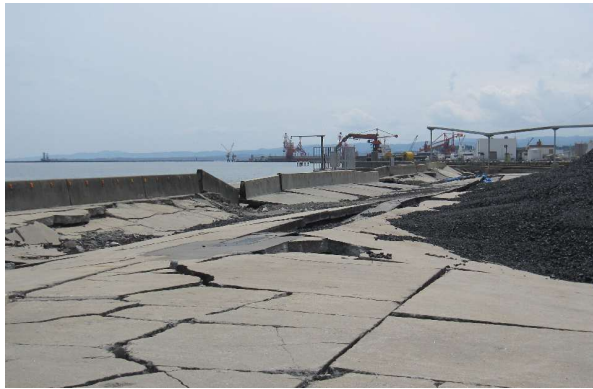
全景写真

- ・矢板式護岸(-10m)の海側へのはらみだし。
- ・背面地盤の沈降。

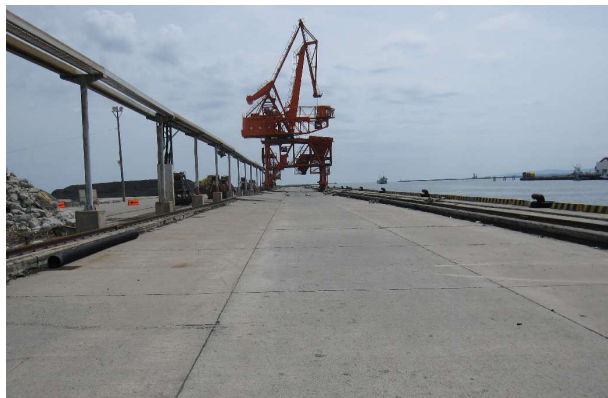
全景写真

- ・鋼管矢板岸壁のはらみだし。
- ・石炭アンローダー岸壁背面エプロン沈下(30cm程度)。

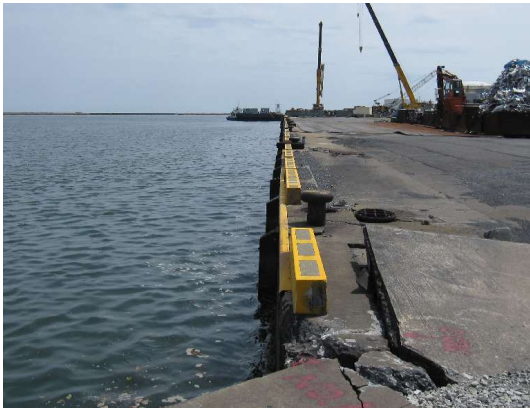
全景写真

- ・矢板式岸壁の端部破壊。

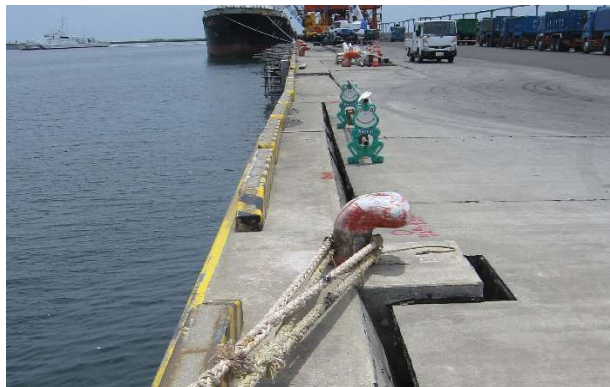
全景写真

・ケーソン岸壁の海側へのはらみだし(最大50cm程度)。

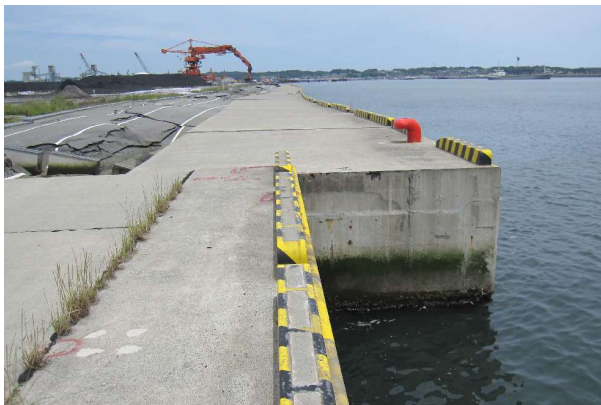
全景写真

- ・ケーソン護岸がほぼ全長に亘って最大約2m程度海側へ移動。
- ・ケーソン背面の道路が1m程度陥没。

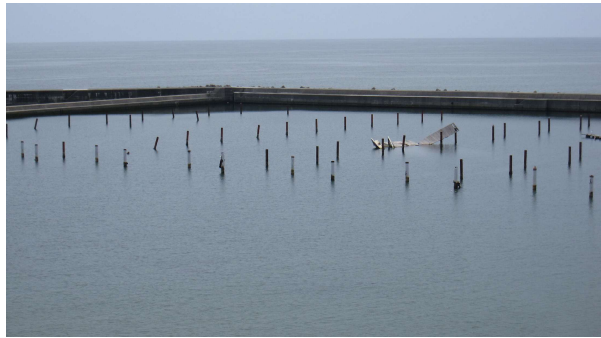
全景写真

- ・浮き棧橋消失。
- ・棧橋係留鋼管杭変形。
