東日本大震災  
1次調査報告書

平成23年10月

一般社団法人 鋼管杭・鋼矢板技術協会

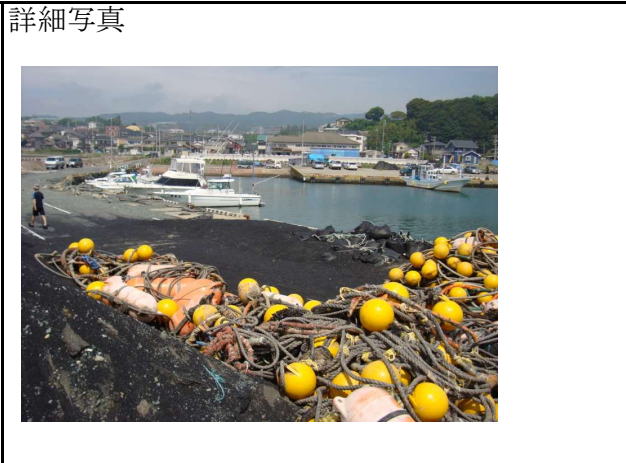
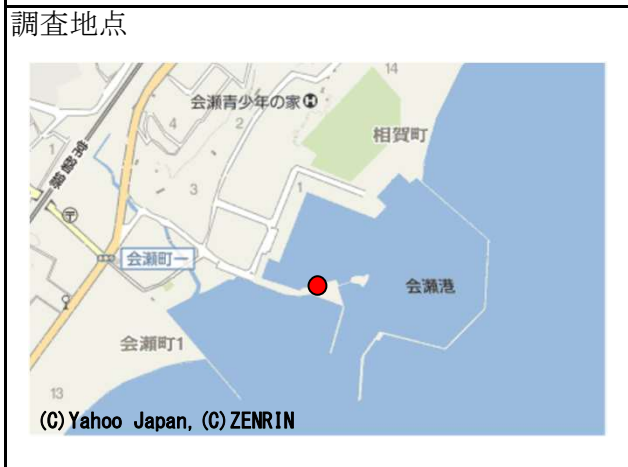
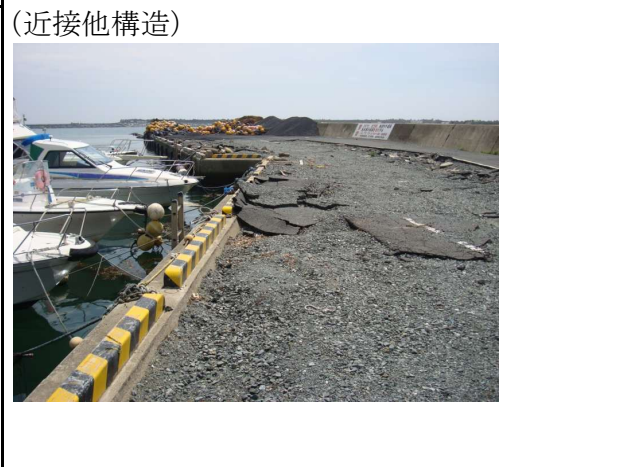
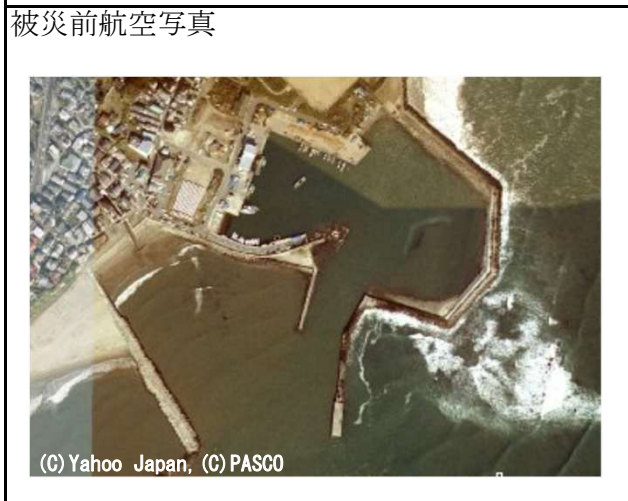
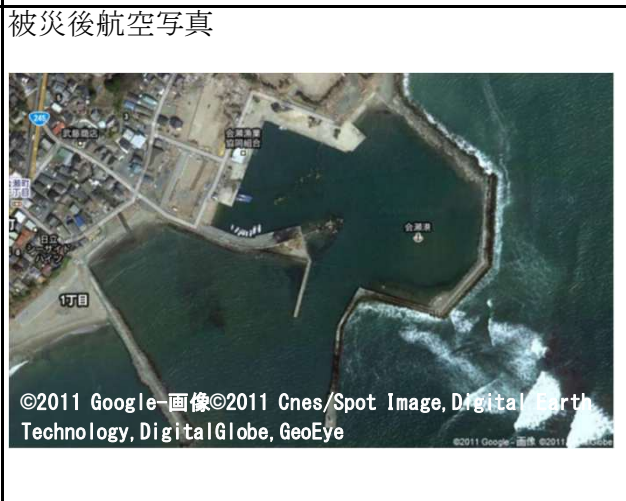
北川防波堤:外向き円形部

- ①外側隅角部の防波堤付け根の内外に土砂
- ②ここを乗り越えた津波が沿岸部に流入
- ③この付近の消波ブロック等一部散乱
- ④エプロン隅角部上 重力式か

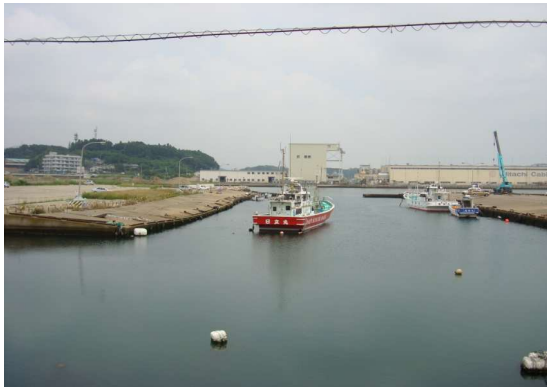
被災全景写真:防波堤他

- ・矢板岸壁:下記写真では不明(潮位高い)。はらみだしおよび沈下。
- ・船溜まり入口の突堤:鋼管矢板式?写真左岸側先端が沈下。

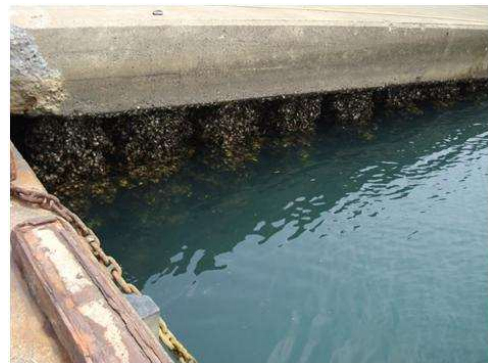
孕み出し部背面のH鋼

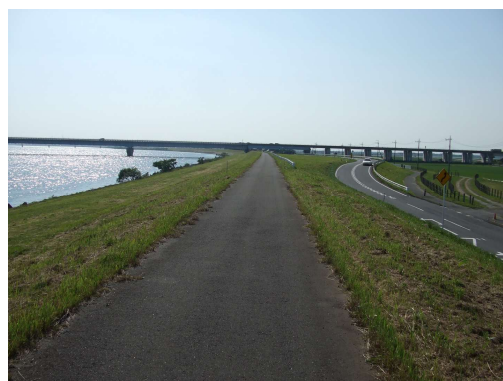
詳細写真1 (地点③、耐震対策箇所、被災なし)

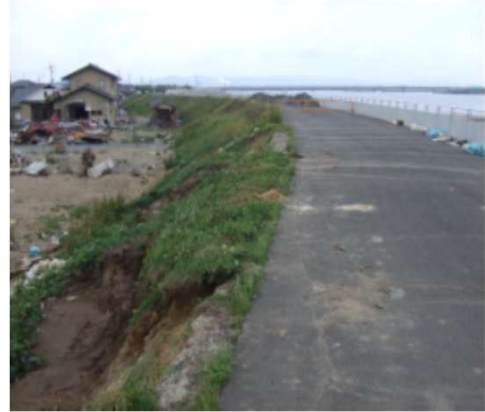
鋼管杭・鋼矢板技術協会 鋼矢板技術委員会 東北地方太平洋沖地震震災1次調査
調査番号:河川堤防②-1
調査年月日:2011年6月14日
調査施設:阿武隈川①(宮城県亶理町)
調査地点の揺れの強さ:震度6弱(亶理町下小路)
用途:河川盛土堤防
構造形式: 無対策堤防
被災概要
・津波の越流によると思われる 堤内側の崩壊が発生。

詳細写真2 (地点②、堤内側 のり面の崩壊)

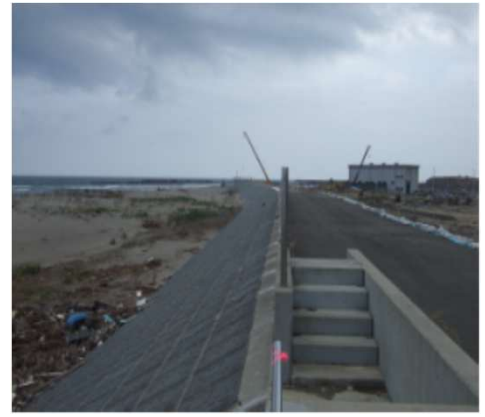
詳細写真3 (地点③、堤外側 無被害)

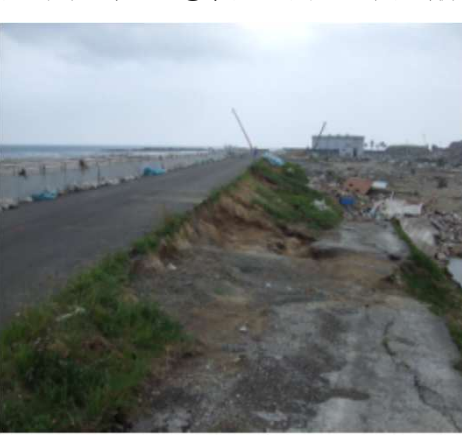
詳細写真1 (地点①、堤内側 のり面の崩壊)

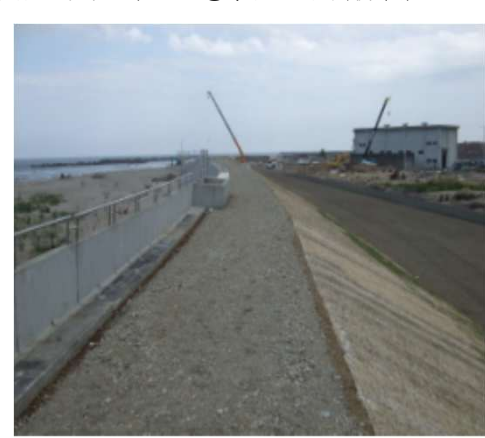
詳細写真4 (地点④、堤内側 崩壊)

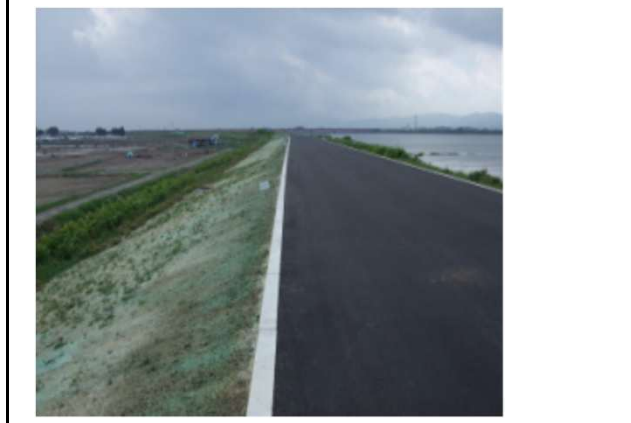
- ・堤内側・堤外側とも被災しているようだが、復旧工事が既に終了していたため被災の詳細は不明。
- ・止水鋼矢板の設置計画区間となっていたが、工事未着手の区間と推測される。

詳細写真2 (地点②、堤内側 被災(詳細不明))

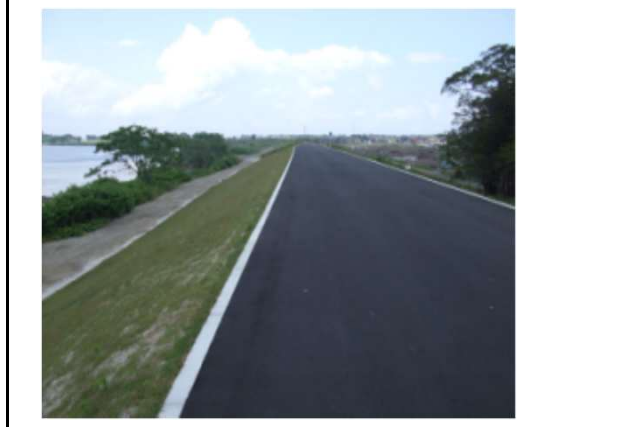
詳細写真3 (地点③、堤外側 被災(詳細不明))

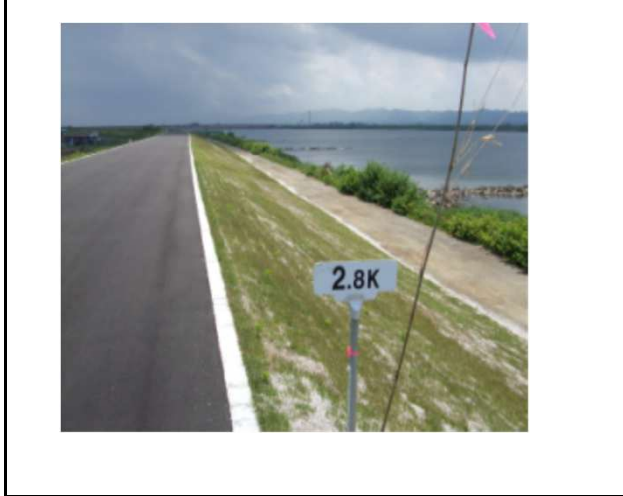
詳細写真1 (地点①、堤外側 被災(詳細不明))

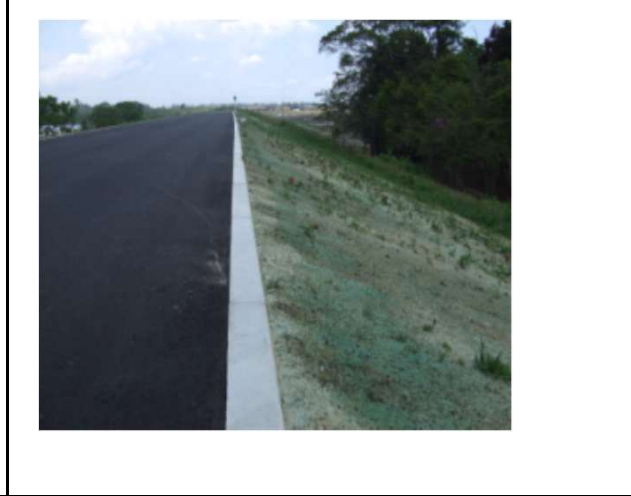
詳細写真4 (地点④、堤内側 被災(詳細不明))

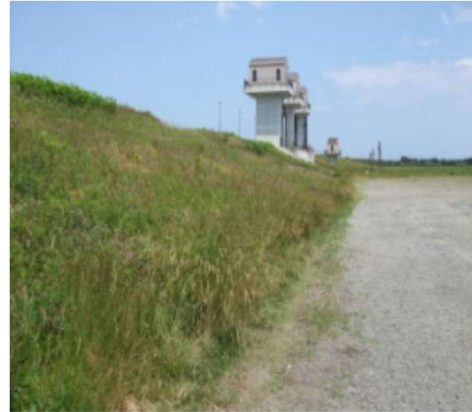
詳細写真2 (地点②、堤外側 被災なし)

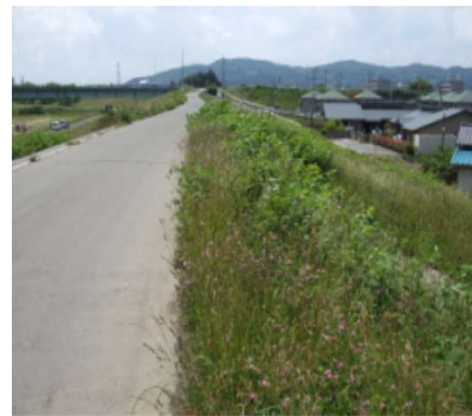
詳細写真3 (地点③、堤内側 被災なし)

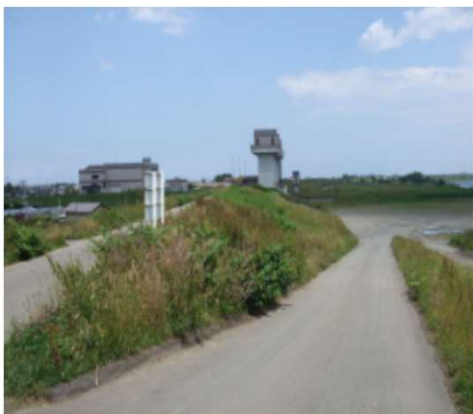
詳細写真1 (地点①、堤外側 被災なし)

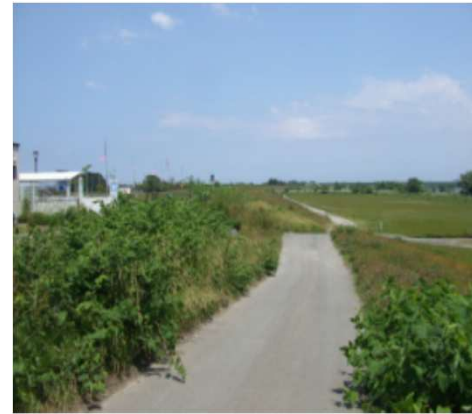
詳細写真4 (地点④、堤外側 被災なし)

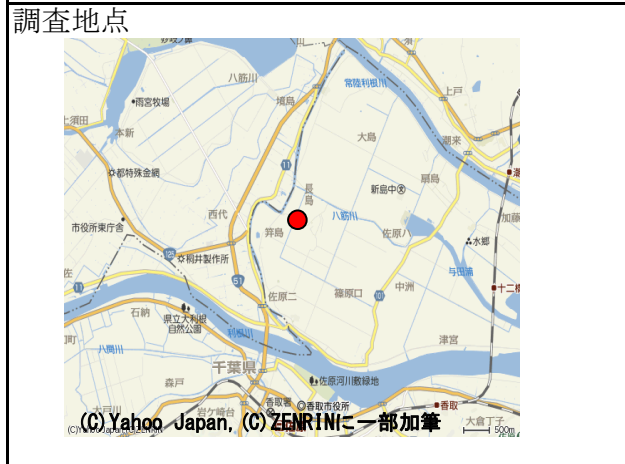
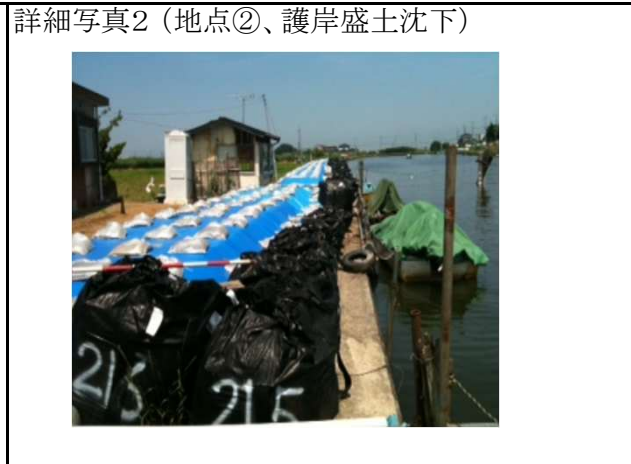
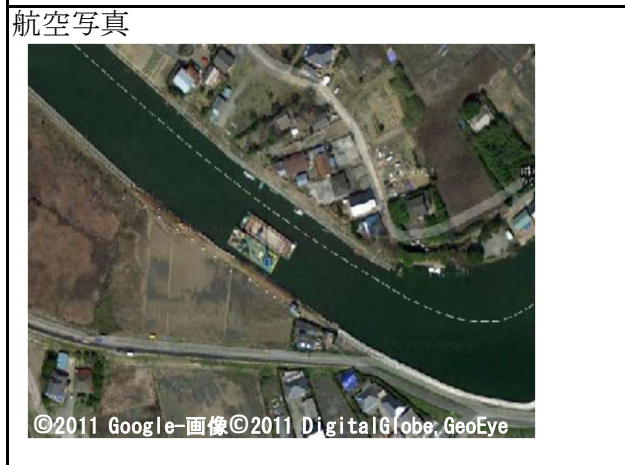
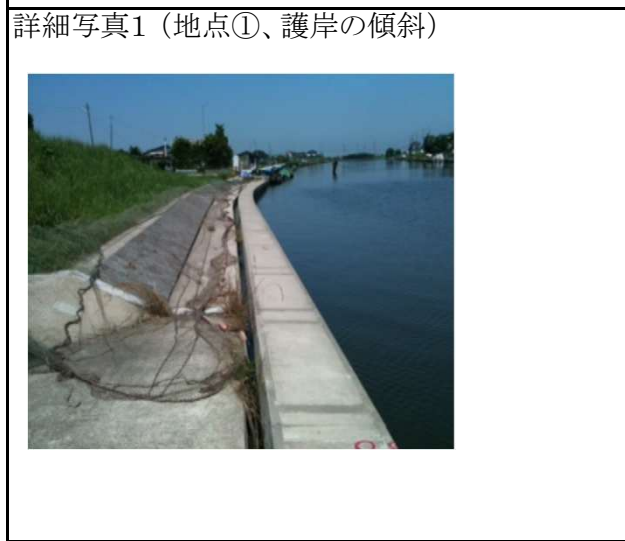
鋼管杭・鋼矢板技術協会 鋼矢板技術委員会 東北地方太平洋沖地震震災1次調査  
 調査番号:河川護岸①-1  
 調査年月日:2011年6月22日  
 調査施設:横利根川①(千葉県香取市長島周辺)  
 調査地点の揺れの強さ:震度5強 (千葉県香取市)  
 用途:河川護岸  
 構造明細:不明  
 被災概要  
 ・河川護岸は自立式鋼矢板. 液状化により護岸の傾斜が認められる。

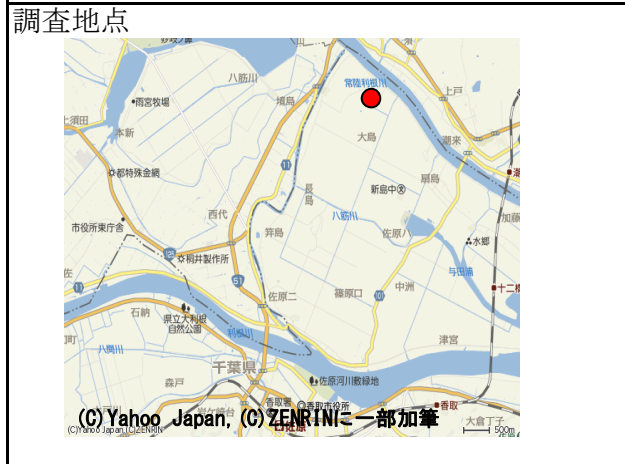
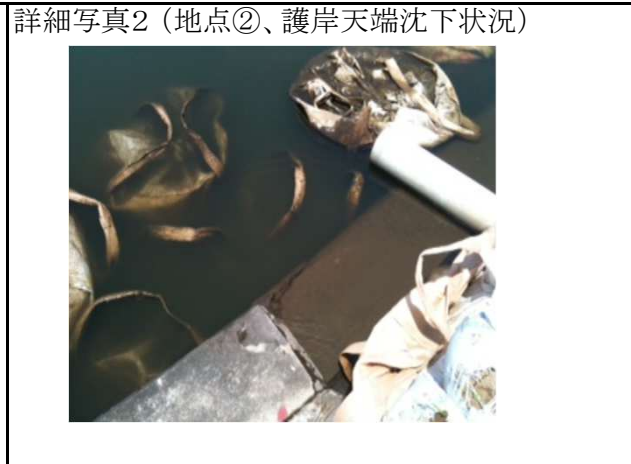
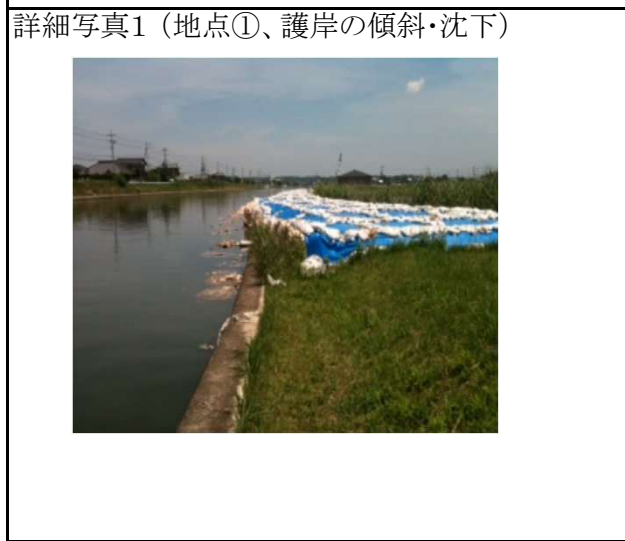
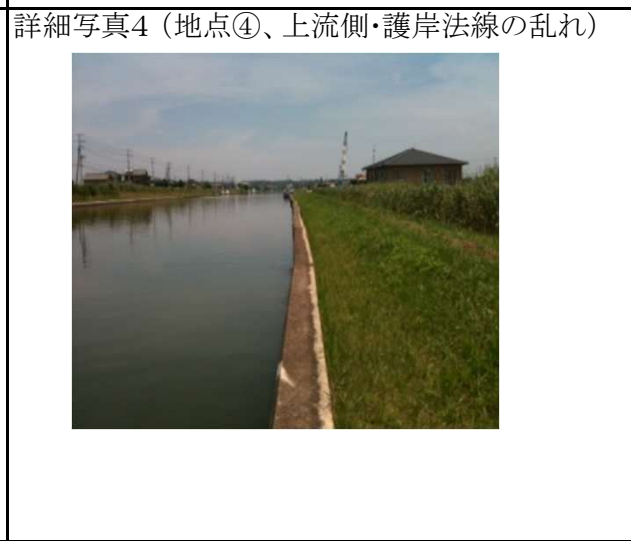
鋼管杭・鋼矢板技術協会 鋼矢板技術委員会 東北地方太平洋沖地震震災1次調査  
 調査番号:河川護岸①-2  
 調査年月日:2011年6月22日  
 調査施設:横利根川①(千葉県香取市長島周辺)  
 調査地点の揺れの強さ:震度5強 (千葉県香取市)  
 用途:河川護岸  
 構造明細: 鋼矢板型式・長さ不明  
 被災概要  
 ・河川護岸は自立式鋼矢板. 液状化により護岸の傾斜が認められる。

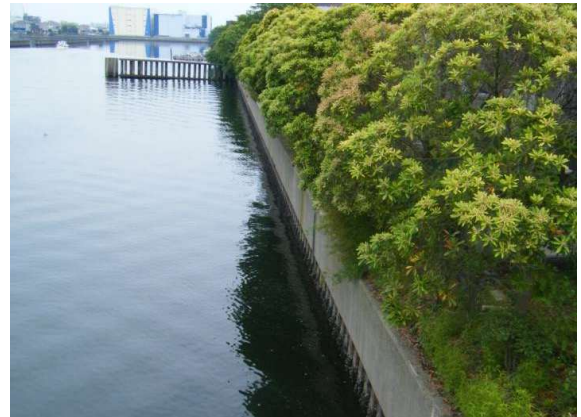
詳細写真:地点② (被災なし)

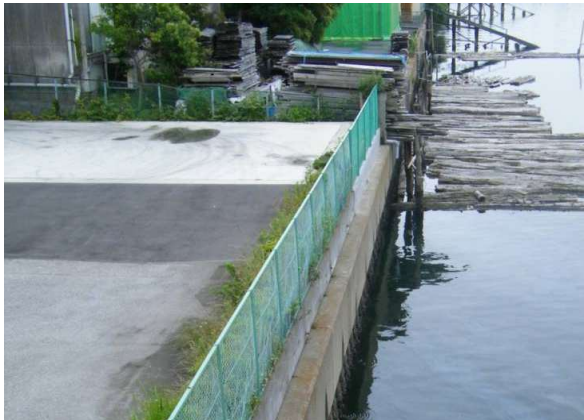
詳細写真:地点④ (被災なし)

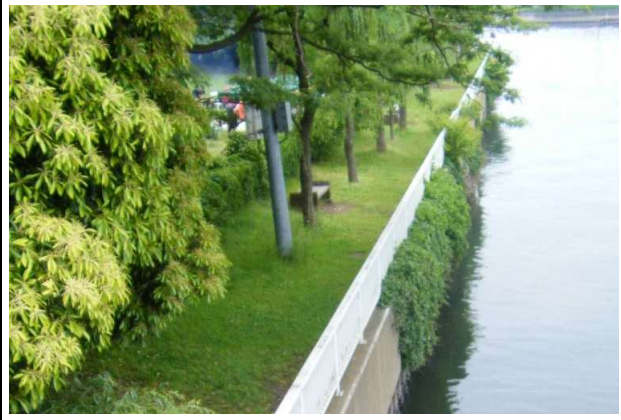
詳細写真:地点⑧ (被災なし)

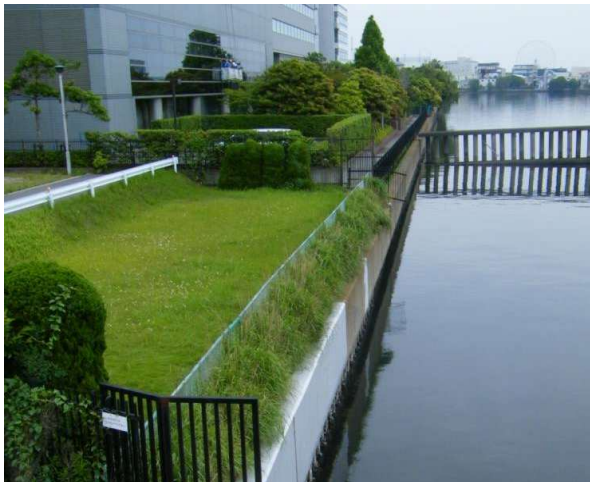
詳細写真:地点⑩ (被災なし)

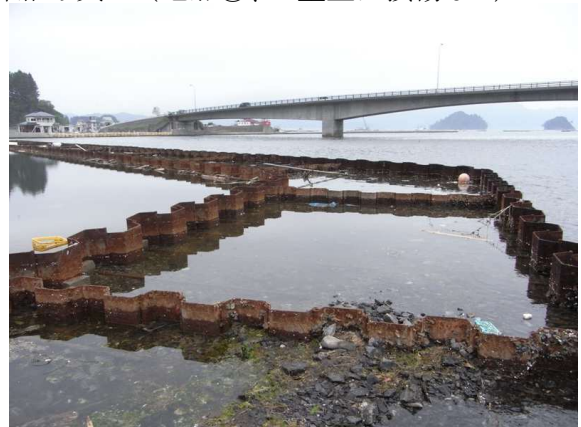
詳細写真1 (地点①、二重壁は損傷なし)

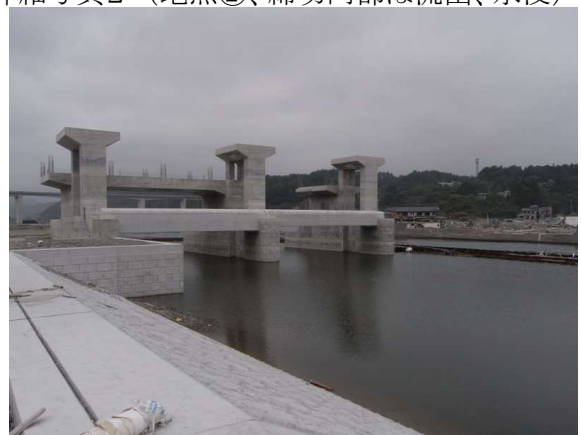
- ・鋼矢板、タイロッドとも損傷なし。中詰土は若干洗掘。
- ・締切内部は津波により流出され、水没。

詳細写真2 (地点②、締切内部は流出、水没)

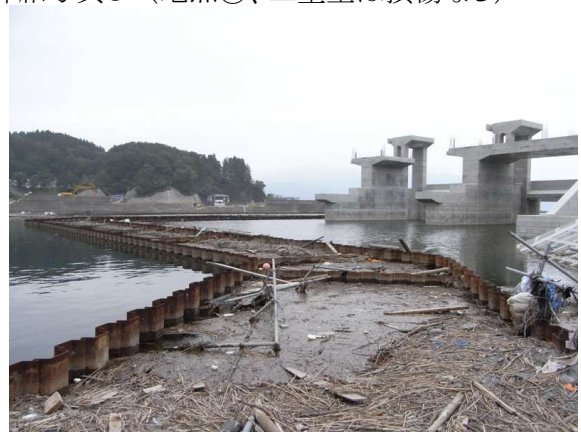
詳細写真3 (地点③、二重壁は損傷なし)

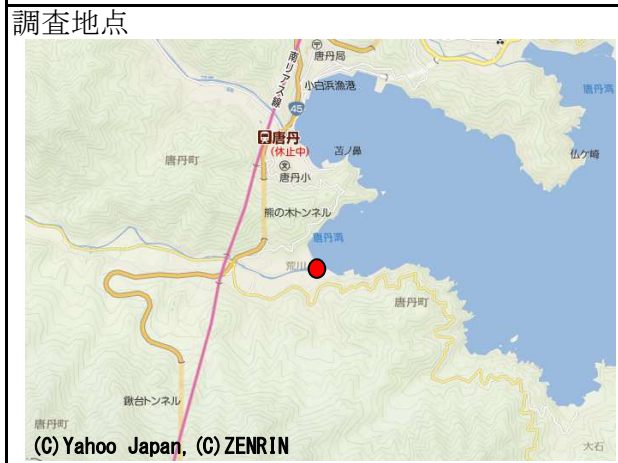
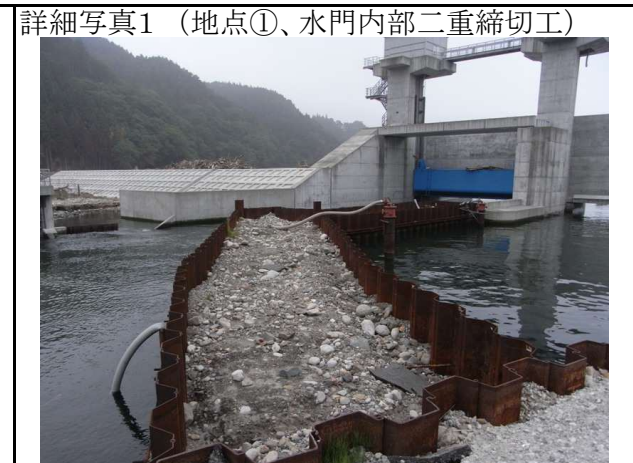
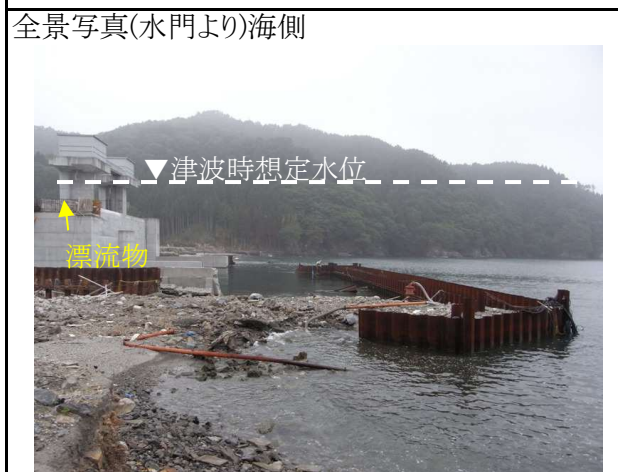
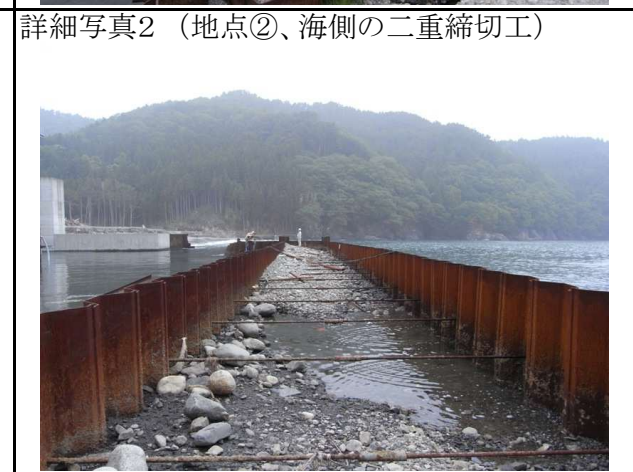
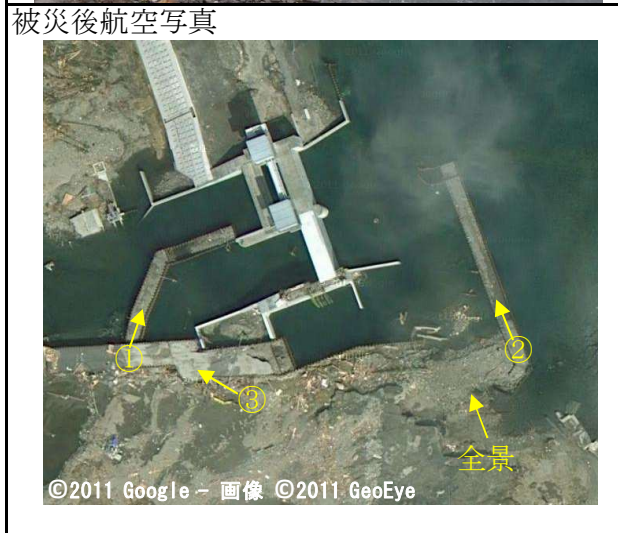
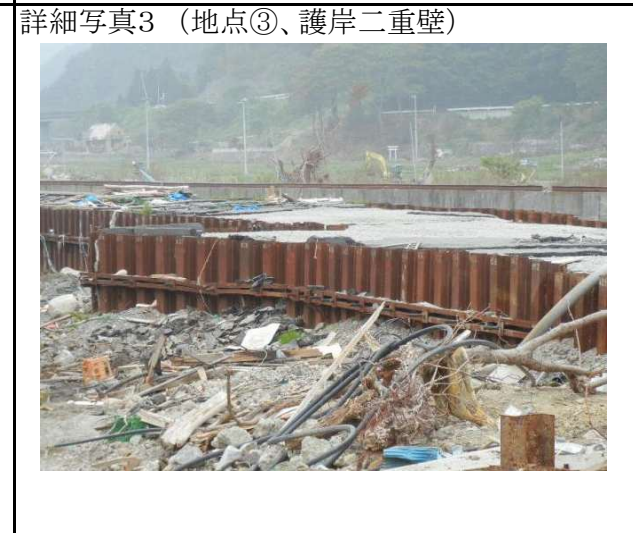
鋼管杭・鋼矢板技術協会 鋼矢板技術委員会 東北地方太平洋沖地震震災1次調査
調査番号:二重締切②
調査年月日:2011年6月12日
調査施設:岩手県釜石市唐丹町下荒川
調査地点の揺れの強さ:震度6弱(釜石市中妻町)、5強(釜石市只越町)
用途:二重矢板締切
構造明細:鋼矢板 SP-10H×L10.5~13.5m(仮締切部)、SP-III×L12.5m(護岸部) 等
被災概要 <ul style="list-style-type: none"> <li>・水門内部の締切工:鋼矢板、タイロッドとも健全な状態で維持、中詰土もほぼ流出せず(地点①)。</li> <li>・水門より海側の締切工:鋼矢板及びタイロッドは健全。中詰土は1m程度洗掘(地点②)。</li> <li>・護岸部の二重壁:健全な状態を維持(地点③)。</li> </ul>
